Bauablauf Platzbon

Rutzenberg 41, I-39042 Brixen

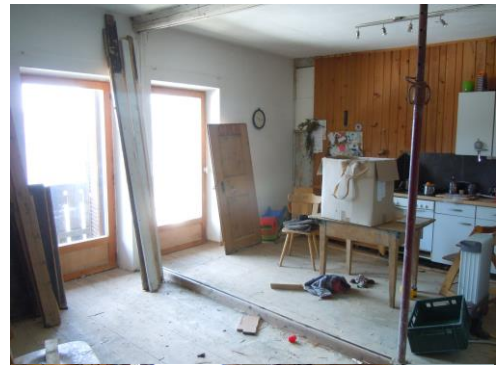
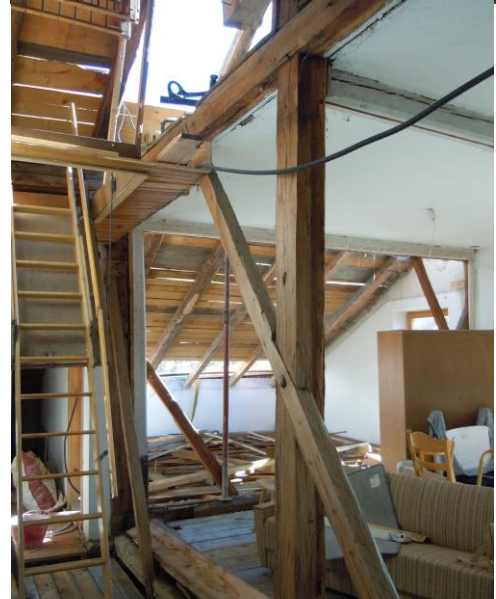
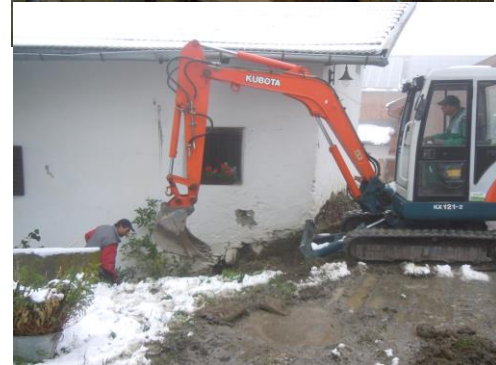
Die Trockenbauwand aus der vorherigen Renovierung wurde aus statischen, wie auch aus flächenmäßigen Gründen abgerissen.

Um die neue Heizanlage in das Kellergeschoss zu bringen wurde der Boden ausgebaggert.

Balken, die erhaltenswert und statisch in Ordnung waren, wurden wieder zwischen die neuen Balken eingesetzt. Darauf wurden Holzfasernplatten und Holzbretter angebracht zwischen der sich die Installationsebene und eine 40 cm Marmorsplittschüttung befindet. Die alte Balkenkonstruktion wurde ohne tragende Funktion wieder aufgestellt.

Da das Haus nicht denkmalgeschützt ist und damit der Pflicht zur energetischen Sanierung unterliegt, musste der alte Putz entfernt werden. Stattdessen wurde ein Isolierputz aufgetragen.
