# Sanierung ökologischer Freihof Sulz

Begegnungsstätte; Gebäudehülle mit kulturellem Erbe Energie  
sparend sanieren; ökologische Materialien; Adaption zukunfts-  
trächtiger alter Bautechniken; erneuerbare Energien

Berichte aus Energie- und Umweltforschung

Sulz, April 2007

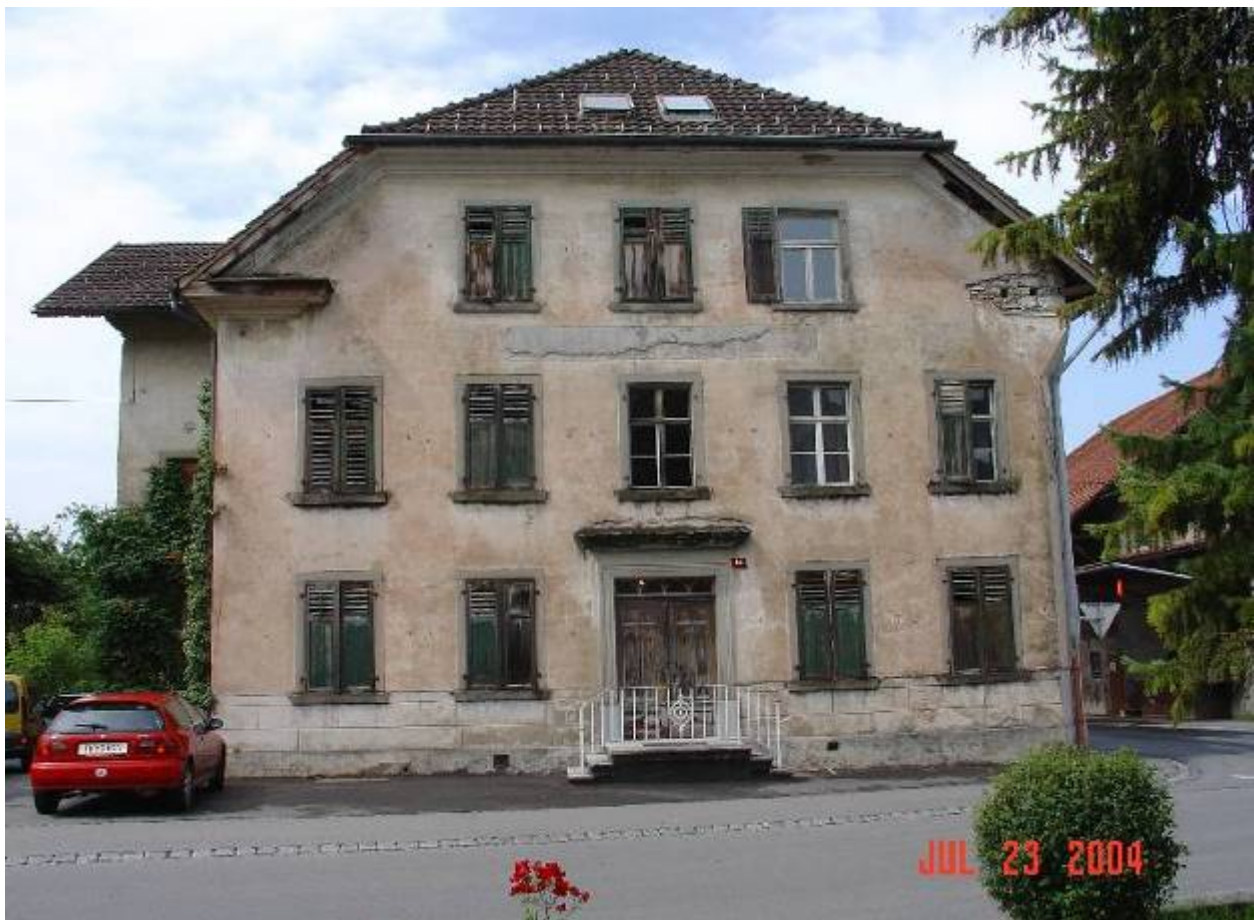
**Bild: Freihof Sulz vor Sanierungsstart, Gebäude erbaut 1796**

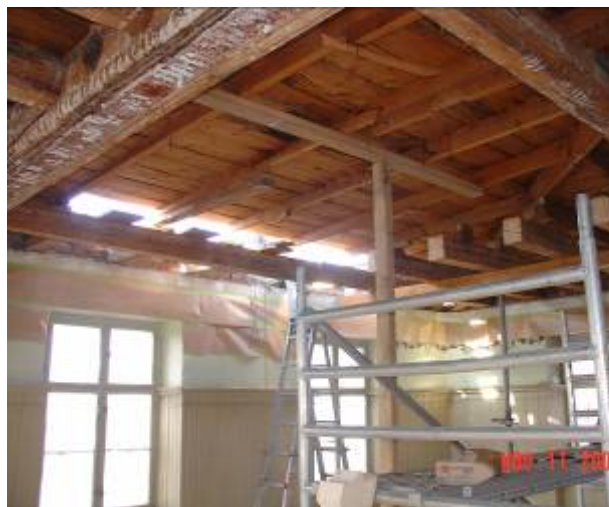
Bild: Decke Rosensaal, nach außen kragende Balken

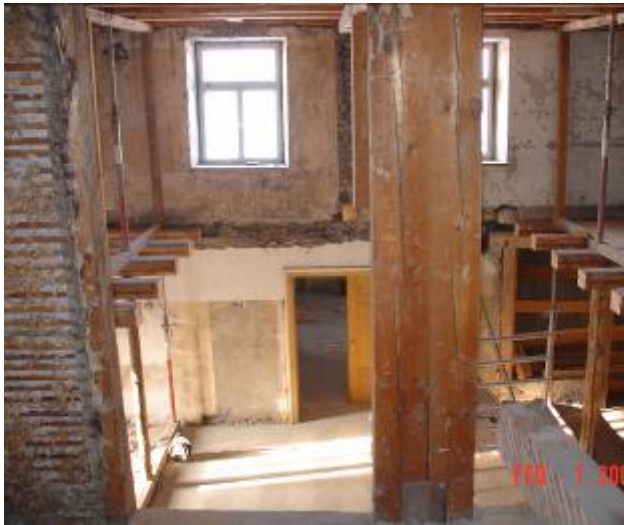
Bild: statisch notwendige Verbesserungen der intakten Deckenbalken

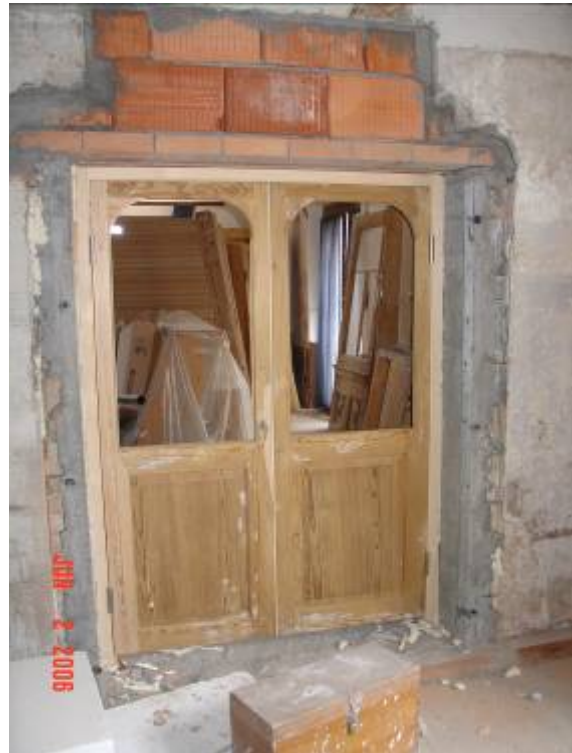
Bild: alte Türen wurden renoviert, neue Öffnungen angepasst  
- das ist hoch ökologisch

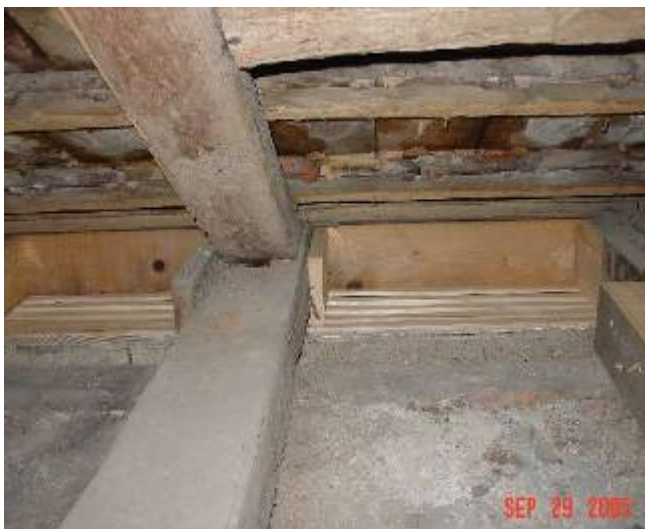
Bild: Dachstuhlansanierung/innen

Schadhafte Bauteile wie die Hohlkehlen und Pfetten wurden vom Zimmermann in Regie ausgewechselt. Vorab wurden diese mit dem Verputzer Meter für Meter abgeklopft. Was funktionierte, blieb. Auch bei der Dachdeckung wurden nur einzelne Ziegel erneuert (Tonziegel).

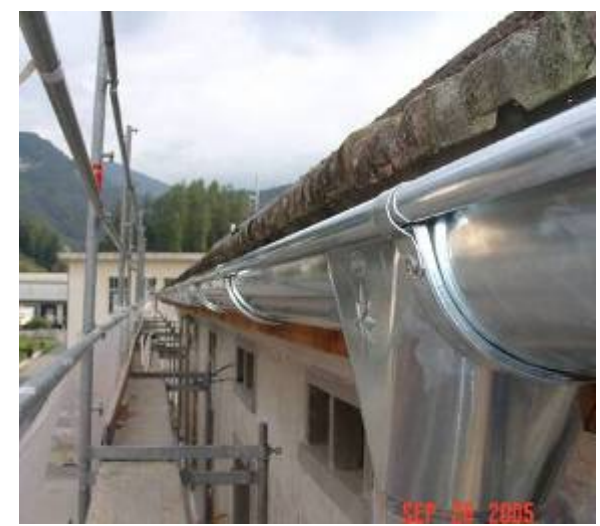
Bild: Vordach, Spenglerarbeit, Hohlkehlenanierung

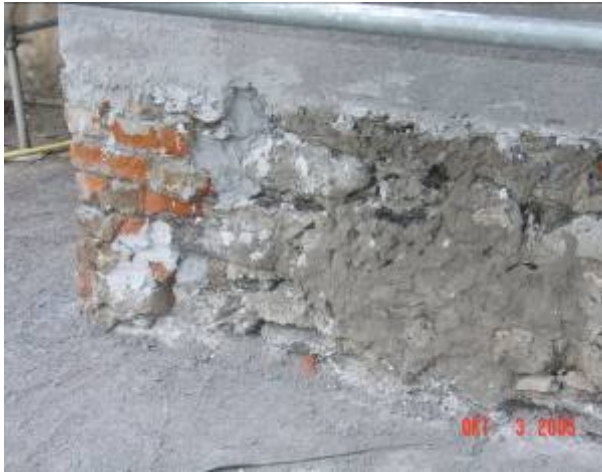
Bild: Sockelputzsanierung

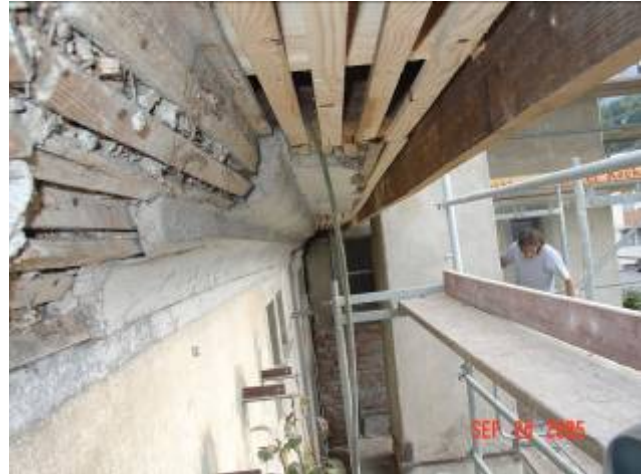
Bild: Dachsanierung Vordach/Hohlkelle

Für die Hohlkehlenuntersicht wurde grobes Stroh aus dem Nachbarstall von Hand in ca. 4cm Länge geschnitten. Wegen defekter Dachziegel war das Wasser jahrelang ungehindert bei der Hohlkehle schädigend ins Gebälk eingedrungen. Pfetten waren durchgefaut. Die Latten waren früher von innen überputzt worden. Diese mussten samt der Lattung fast zur Gänze erneuert werden, da der Unterbau (die Putzträgerlatten) nicht mehr vorhanden war. Wie ursprünglich wurde mit Stroh armiert. Der Zimmermann hat neue Latten angebracht.

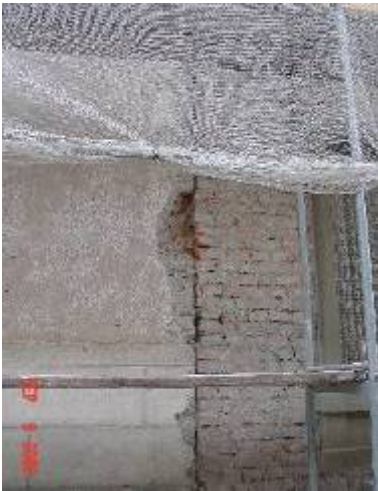
Bild: verschiedene Bauetappen, Spannungsriß

„Der Anbau wurde nicht im Verbund gemauert, darum gab es einen Spannungsriss. Jetzt wurde ein Trennpapier eingesetzt, damit der künftige Riss senkrecht gerade verläuft (Riss erfolgt dort, wo nichts klebt). Beim Dachanschluss zum Pfettenlager reißt Kalkputz immer. Darum wurde jetzt ein Rabitzgitter eingelegt zur Überbrückung des Anschlusses Holz-Mauerwerk. Beim roten Ziegelanbau wurde netzartig ein Vorspritzer aufgebracht, damit Feuchtigkeit raus kann, denn rote Ziegel saugen viel Wasser aus dem Kalkputz.“

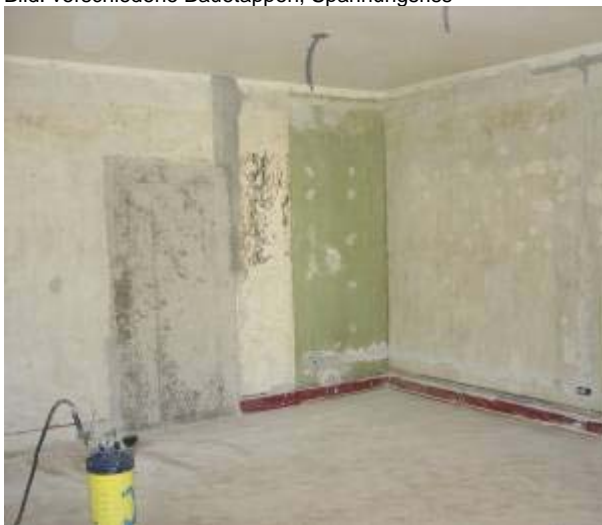
Bild: verschiedene Mauerwerke als Putzuntergrund

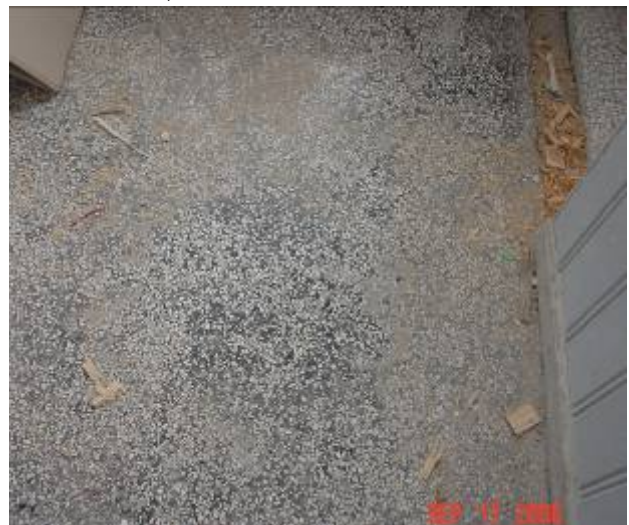
Bild: Terrazzo vor Ergänzung

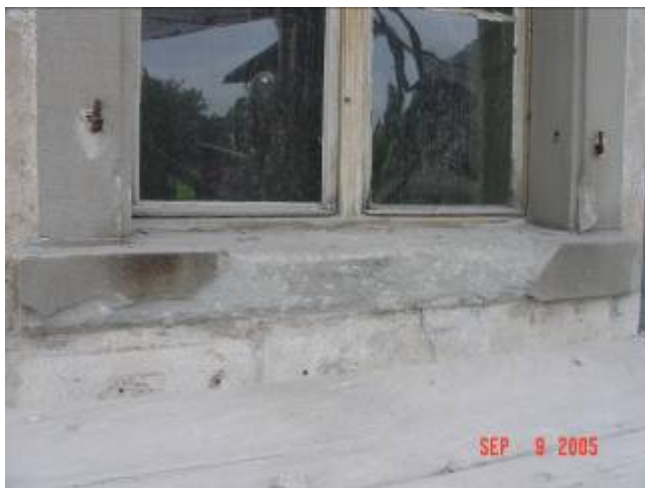
Bild: vor Sanierungsstart der Sandsteineinfassung

Im Gegensatz zur Vorgangsweise vieler Sandsteinfirmer, die vorgeschlagen hatten, alles zu erneuern, hat der ausführende Bildhauer den Weg des Ausbesserns gewählt. Er hat hochwertig mit ökologischem Material saniert. Die Festigung erfolgte mit Kieselsäureester, Moos wurde mit heißem Wasserdampf entfernt, Fehlergänzungen wurden in adäquatem Kunststeinmörtel erstellt, Sicherungsarbeiten wurden mit Nirosta bewehrt. Der Sandstein wurde nur ausgebessert und nicht ersetzt.

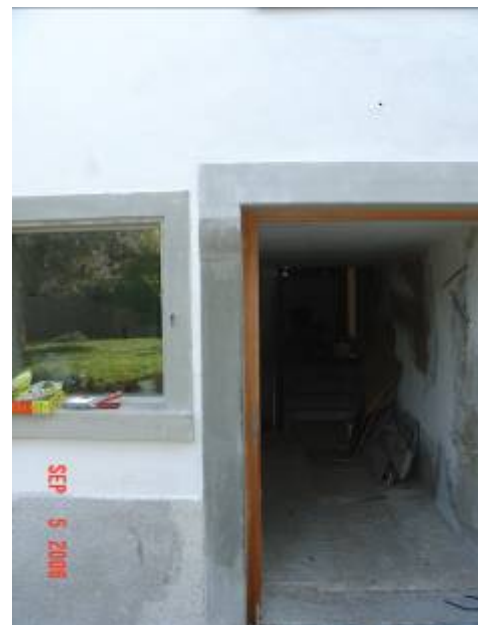
Bild: sanierte Sandsteineinfassung

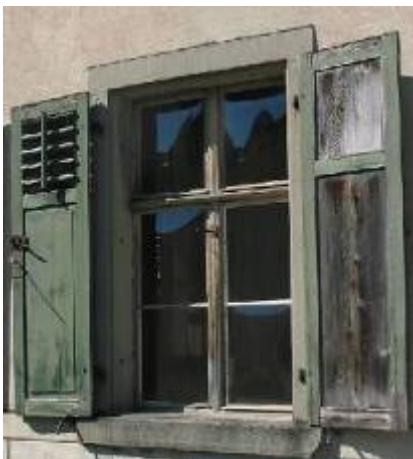
Bild: vor Sanierungsstart, Ansicht außen

Nur wenige von ihnen wurden erneuert. Repariert und mit altem Holz ersetzt wurde, was morsch war, abfiel oder Schädlingsbefall aufwies. Bei großen Schadstellen wurde neues Holz verwendet. Löcher werden ausgekittet, Unebenheiten geschliffen oder gekittet. Es wurde ein 2-Komponenten-Kitt, ein Polyesterspachtelkitt verwendet. Ökologischere Alternativen waren nicht gleichwertig. Alte Farbe wurde abgeschliffen, das Öl mit Spiritus abgerieben. Die Fenster wurden ausgeglast, der alte Kitt entfernt. Mit einem Spezialgerät wurden nur lose Stellen geschliffen und dann geflickt, weil sonst die Farbe nicht gehalten hätte. Nachgekittet wurde mit Leinölkitt.

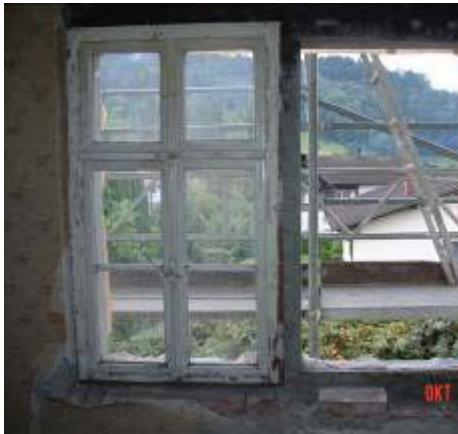
Bild: vor Sanierungsstart, Ansicht innen

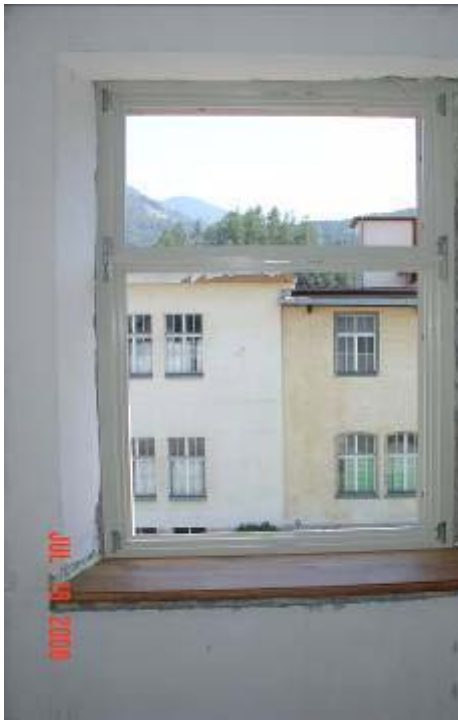
Bild: Fensterbank neu aus altem Holz

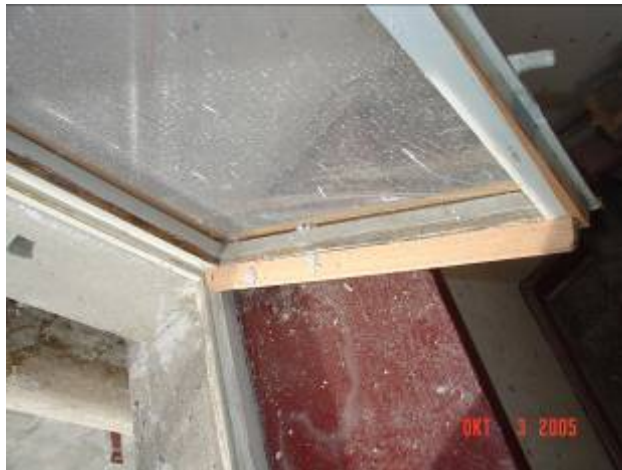
Bild: neue Holz-Wetterschenkel

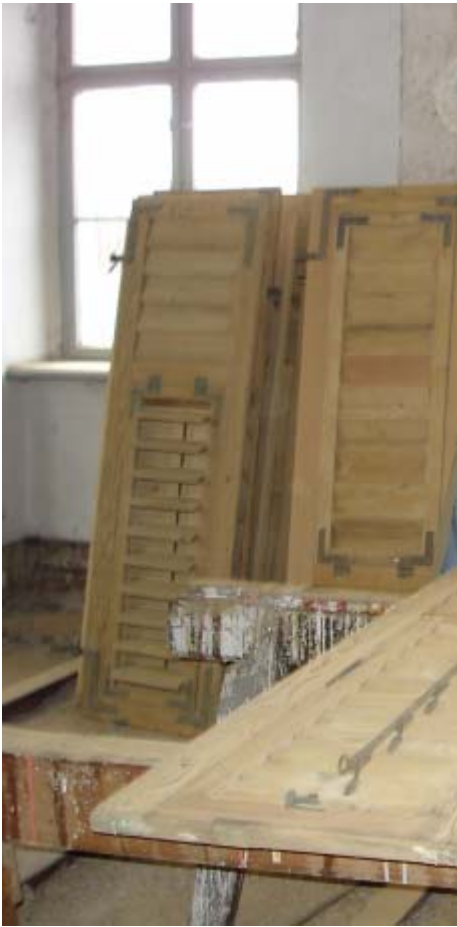
Bild: Fensterladensanierung

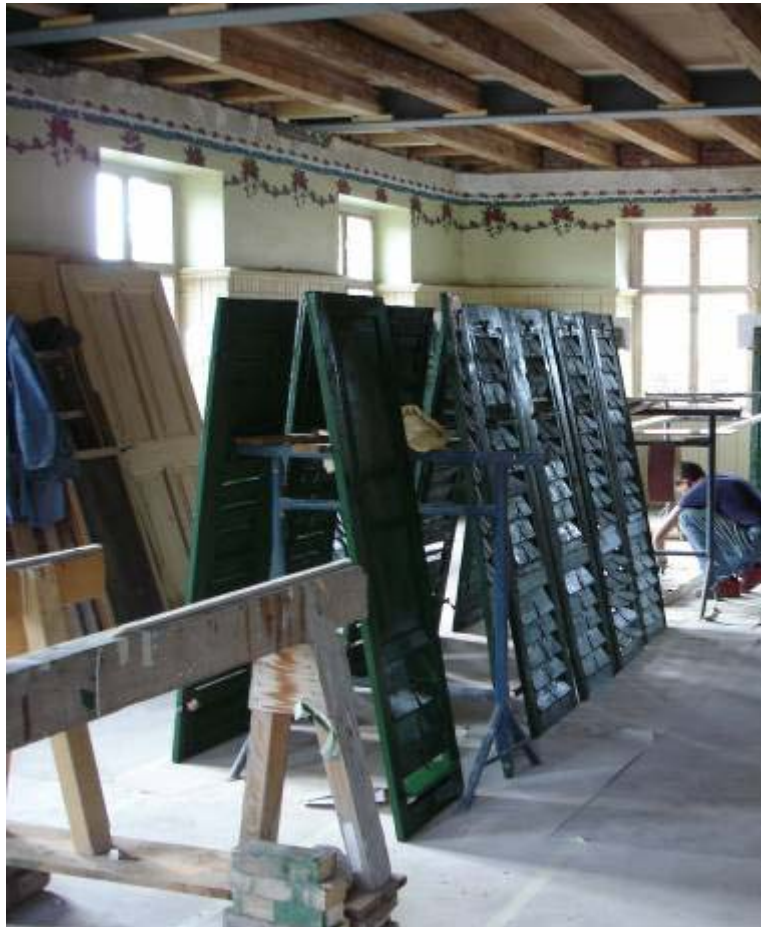
Bild: Fensterläden saniert

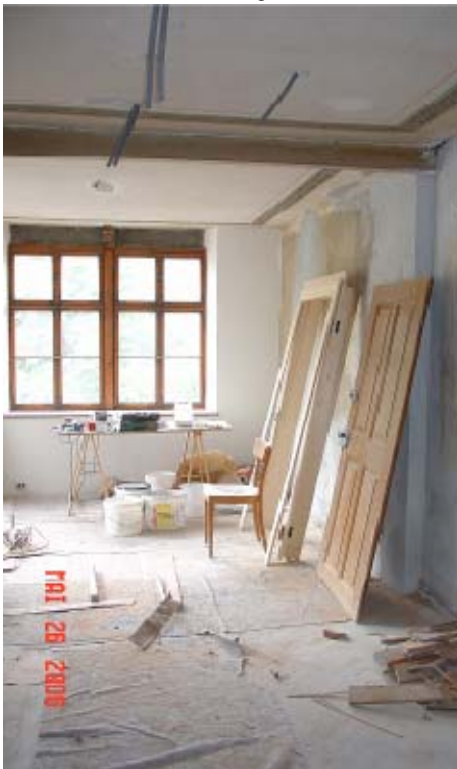
Bild: altes Türblatt mit neuem Stock

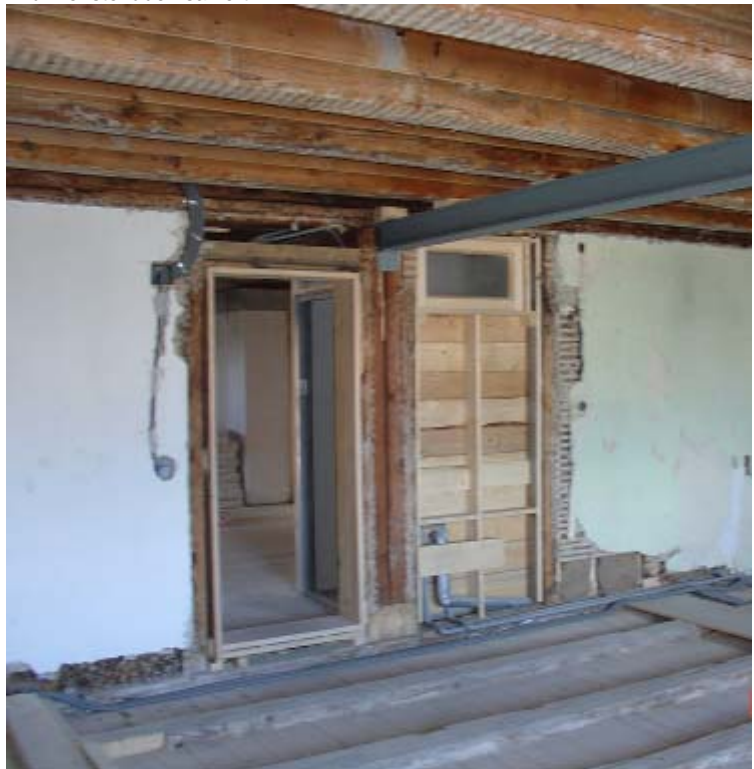
Bild: bestehende Tür versetzt

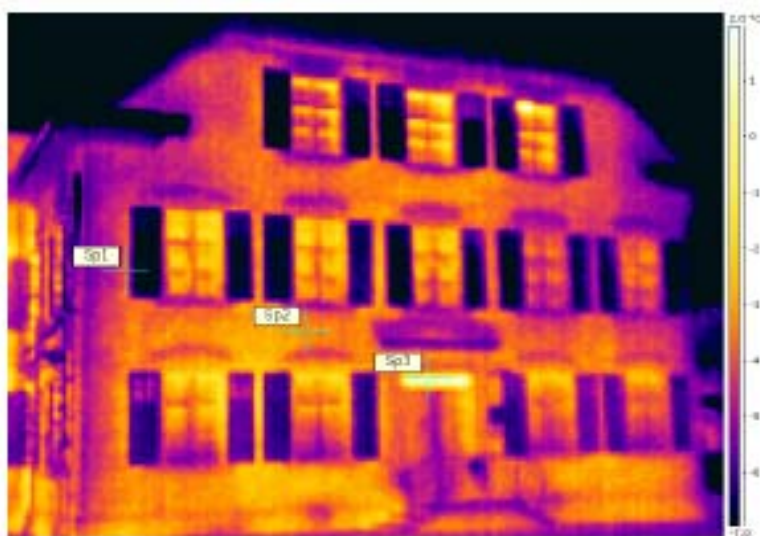
Freihof Sulz  
Ansicht Ost  
Außentemperatur -5°

Sp1 -4,9 °C  
Sp2 -3,4 °C  
Sp3 1,3 °C

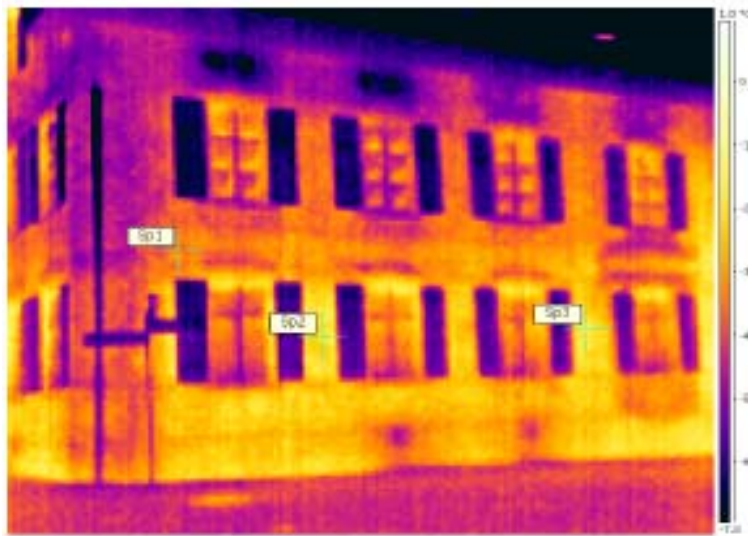
Freihof Sulz  
 Ansicht Nord  
 Außentemperatur -5°

Sp1 -3,2 °C  
 Sp2 -1,9 °C  
 Sp3 -1,8 °C
