Mimari Restorasyon Projelerinin Uygulama Sürecindeki Zorlukları: Konak Kemeraltı'nda Tarihi Bir Yapı Örneği

Y. Mimar Özden Coşkun Öner,
İzmir Büyükşehir Belediyesi Tarihsel
Çevre ve Kültür Varlıkları Şube
Müdürlüğü

5. TARİHİ ESERLERİN GÜÇLENDİRİLMESİ VE GELECEĞE GÜVENLE DEVREDİLMESİ SEMPOZYUMU

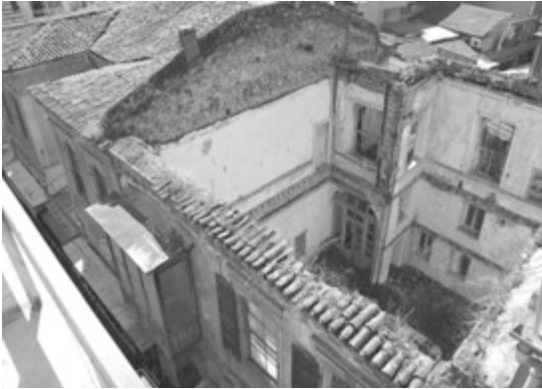
İkincil yapının ise beden duvarları dışında hiçbir yapısal elemanı mevcut değildir. Bu yıkıma dair herhangi bir iz bulunmasa da yukarıda söz edilen strüktürel zayıflık bu yıkımın nedenlerinden biri olarak gösterilmiştir (şekil 4). Beden duvarlarında önemli çatlaklara rastlanmıştır. Bu duvarlardaki ahşap; taşıyıcı ve bağlayıcı kiriş, dikme ve diagonaller, yağmur suları, nem, toz gibi olumsuz dış hava koşullarından etkilenip, çürümüş ve ayrıca böceklenmiştir. Doğu batı yönünde uzanan, destek niteliğindeki bölme duvarının yıkılması ve çevresel etkenler sebebiyle, ana bina ile T dirsek yapan batı cephesindeki beden duvarı ana binadan ayrılmaya başlamıştır. Bu ayrılma, röleve hasar tespit çalışmalarından uygulama öncesine kadar geçen süre boyunca artmış ve bu nedenden ötürü duvarda yıkım tehlikesi doğmuştur (şekil 5). Ayrıca üst katta bulunan özgün pencere doğramaları ve ahşap cumba yapının olumsuz dış etkenlere açık olmasından dolayı deforme olmuştur.

Şekil 4 Çatı görünüşü.

İkincil yapının beden duvarlarındaki çatlakların akışkan tamir harcıyla ve demir donatı ile güçlendirilerek sağlıklılaştırılması planlanmıştır. Bu duvarlarda yer alan bozulmuş ahşap karkas elemanlarının özgün boyutlarına uygun emprenyeli ahşaplar kullanılarak yenilenmesine karar verilmiştir. Yıkılmış olan iç mekan bölme duvarları, özgün duvar sistemi ve izleri esas alınarak ahşap karkas sistemli taş duvar olarak projelendirilmiştir. İki yapı arasındaki T bağlantı hattı için statik güçlendirme projesinde duvarlar boyunca karbon fiber çubukların kullanılmasının yanısıra epoksiastar ve yapıştırıcı üzerine karbon fiber bant yapıştırılması önerilmiştir. İkincil yapının deforme olmuş özgün ahşap doğramalarının aslına uygun olarak yeniden yapılması önerilmiştir. Ahşap cumba da dahil kullanılamaz durumdaki tüm ahşap doğramasının aslına uygun biçimde yenilenmesine karar verilmiştir. İkincil yapının yok olan kısımları yukarıda da bahsedildiği üzere restitüsyon verilerine dayanarak aslına uygun olarak yeniden yapılması planlanmıştır (şekil 6,7).

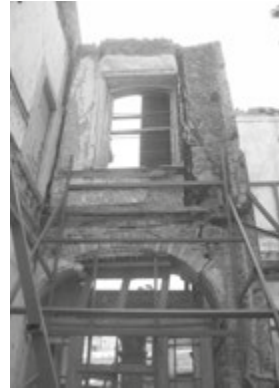
Şekil 5 T bağlantı duvarı.

İkincil yapının duvarlarının askıya alınması işlemi sırasında, batı cephesindeki, yıkılma tehlikesi içeren, ana binaya T bağlantı yapan beden duvarından sıvalar ve taşlar dökülmeye başlamış olup, maili inhidam durumu ortaya çıkmıştır. Bu nedenle restorasyon projesinde epoksi bant ve çubuklarla güçlendirilmesi önerilen duvar itina ile sökülmüş, özgün tekniğine uygun biçimde kendi malzemeleri ile yeniden örülmüştür. Ancak duvarın ana bina ile bağlantı hattı boydan 100x10saç plakayaM16 ankraj lamaları ile belirli aralıklarla dikiş atılmak suretiyle güçlendirilmiştir (şekil 16-18).Bu güçlendirme önerisinde duvar arasında noktasal bağlantıdan ziyade boydan bir bağlantı düşünülmesinin sebebi oluşabilecek kesme kuvvetini minimize etmektir. Maili inhidam arz eden duvarın itina ile sökümü, altında bodrum bulunan odalarda yapılacak kazı çalışmaları ile eş zamanlı yürütüldüğü için, bu çalışma da aynı proje revizyonu kapsamında Koruma Bölge Kurulu gündeminde görüşülmüş ve onaylanmıştır. Ancak yukarıda da söz edildiği üzere proje onaylanana kadar geçen sürede bu imalat çalışması da durdurulmuştur.

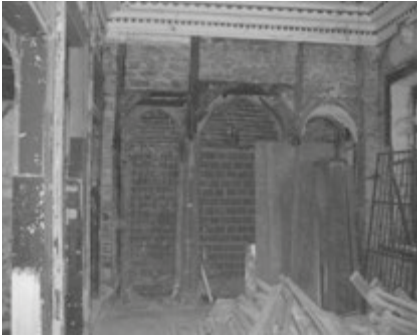
Şekil 8 Sofada raspa ile bulunan açıklık

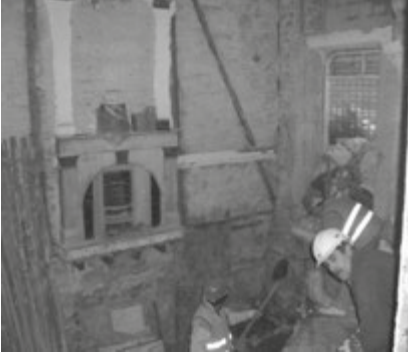
Raspa işlemi sonucu çıkan bir başka bulgu ise ana yapının zemin katındaki odaların döşeme sistemi ve kaplamalarının mermer değil sanılanın aksine ahşap olduğudur. Bu duvarların üzerinde ahşap kiriş yuvaları bulunmuştur (şekil 10). Bunun üzerine, ahşap döşeme sisteminde ahşapların dolgu zemine direk oturmasının rutubet ve mikroorganizmalara karşı tehdit oluşturacağı düşüncesinden yola çıkılarak zeminde bir araştırma kazısı yapılmıştır. Bu kazı neticesinde, beklenildiği üzere, yükseltilmiş döşeme mantığında yapılmış, dış cephelerden krangulez niteliğinde pencerelerle hava alan bodrum odaları ortaya çıkmıştır (şekil 11).Arka bahçeye bakan odanın cephesinde bodruma açılan merdiven, kapı ve pencere bulunmuştur. Araştırma kazısı Koruma Bölge Kurulu’nun iznine tabi bir çalışma olduğu için bu çalışma öncesinde restorasyon projesi revize edilmiştir. Koruma Bölge Kurulu’nda görev yapan raportörler yerinde inceleme yapmış olup, konu Kurul gündemine alınmıştır. Koruma Bölge Kurulunun proje revizyonuna uygunluk kararı almasına kadar geçen sürede restorasyon uygulamasının bu kısımları durdurulmuştur. Kazı çalışmasının yeni bir iş kalemi olması ve işin durdurulması, yine işin maliyetini uzatmış ve süresini arttırmıştır.

Şekil 10 Araştırma kazısında bulunan bodrum ve ahşap döşeme kirişleri.

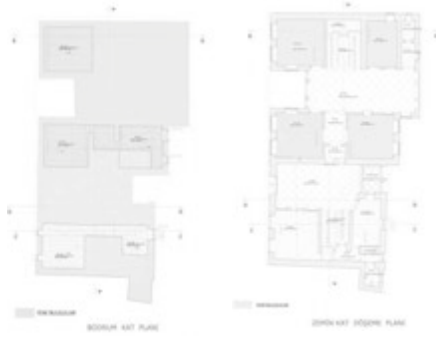
Şekil 11 Yeni bulguları gösteren bodrum kat ve zemin kat döşeme planları.

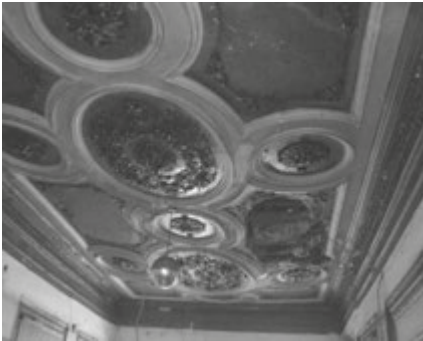
Ayrıca üst kat sofanın alçı bezemeli tavan kaplaması ile tavan arasında, çatıdaki deformasyondan ötürü, zaman içinde oluşan kalın toprak tabaka alçı tavanın altındaki ahşap bağdadı çitaları çürütmüştür (şekil 12,13). Dolayısıyla korunması önerilen tavan kaplamasının itinalı sökülmesi yapılmış sağlıklı durumdaki göbek ve tavan frizleri korunmuştur. Korunan alçı süslemelerinin boyaları temizlenmiş yapısal çatlakları onarılmıştır. Bunun dışındaki ufak malzeme eksiklikleri özgün hali bozulmaması için tamamlanmamıştır. Kurtarılamayacak durumdaki alçı tavan bezemelerinin kalıpları alınıp alanda alçı dökümü yapılmıştır. Sonra tüm tavan bağdadı çitaları yenilenmiş ve alçı tavan üzerine monte edilmiştir. Son olarak alçı tavanda özgün olan ve olmayan parçaları ayırt etmek için uzmanı tarafından bezemeler ton farkı yaratılarak eskitme tekniğinde boyanmıştır (şekil 14,15). Bu boyama tekniği duvarlar üzerindeki alçı silmelerde ve diğer ahşap ve alçı tavanlar üzerindeki friz ve bezemelerde de kullanılarak yapı genelinde bütünlük sağlanmıştır.

Şekil 12 Ana yapı üst kat sofa tavan.

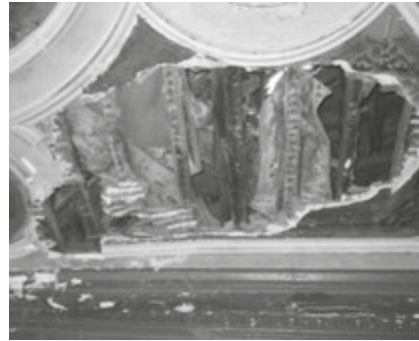
Şekil 13 Üst kat sofa tavan detayı.

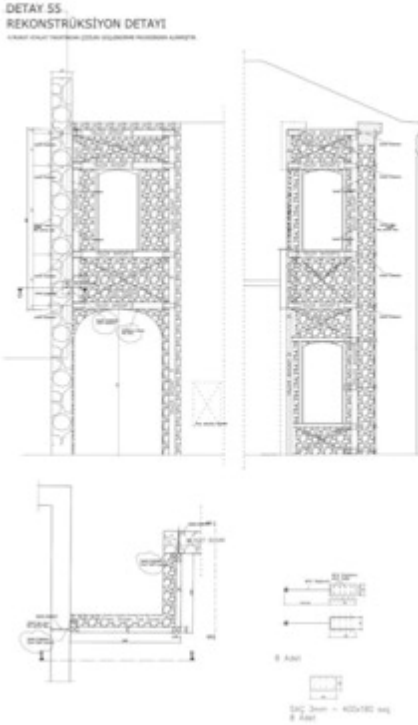
Şekil 16 Bağlantı duvarında statik güçlendirme detayı.
