# Villa Castelli: riqualificazione energetica NZB di edificio storico

Ing. Oscar Stuffer:    progetto riqualificazione  
energetica  
e progetto impianti

# VILLA CASTELLI

BELLANO (LC)

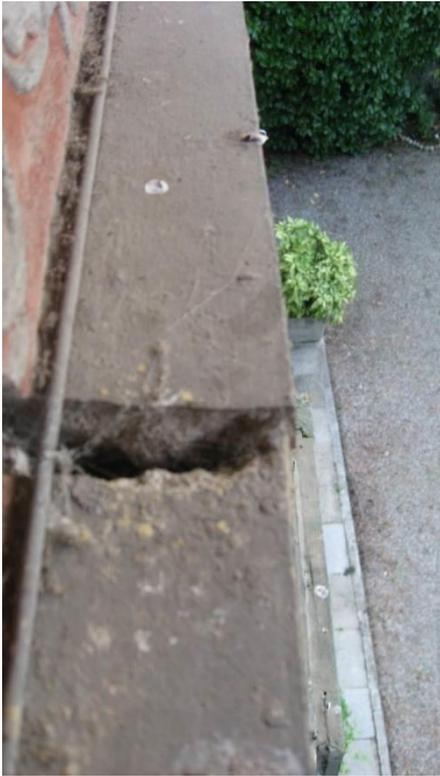
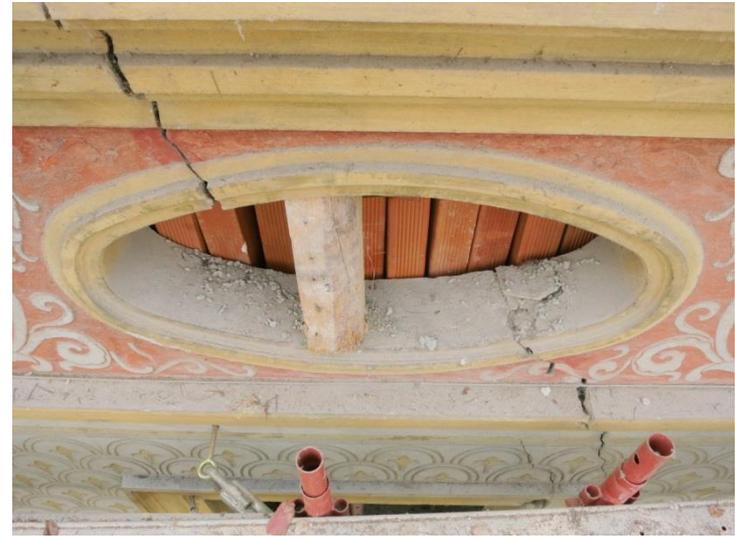
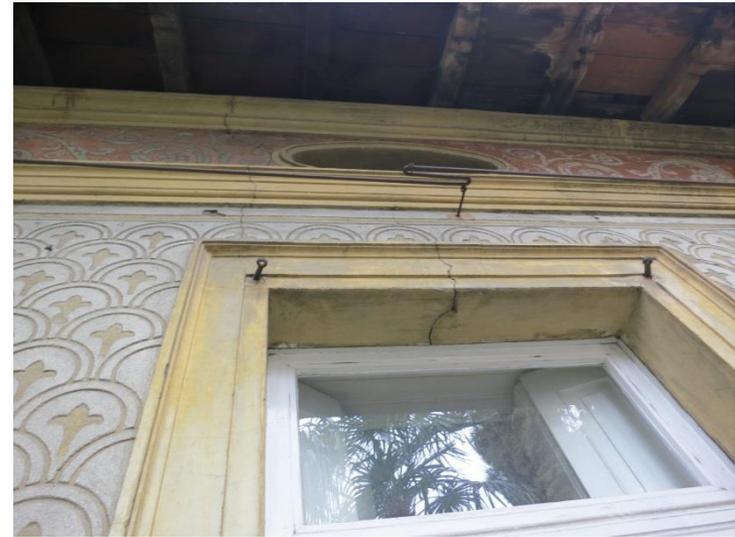
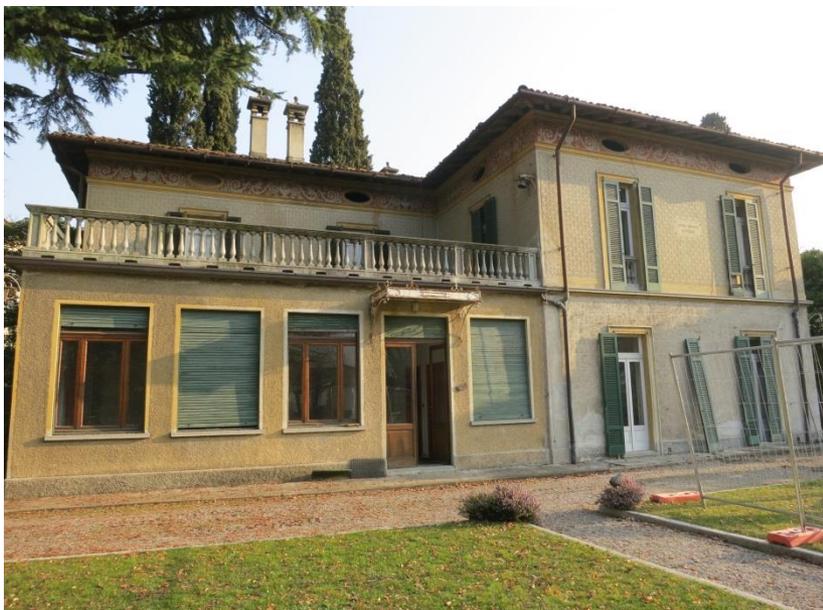
## FESSURAZIONI IN FACCIATA

L'edificio presentava importanti fessurazioni dovute all'impovertimento della matrice del terreno causato dalla cattive canalizzazioni delle acque meteoriche e dalle infiltrazioni dovute alla prossimità del lago

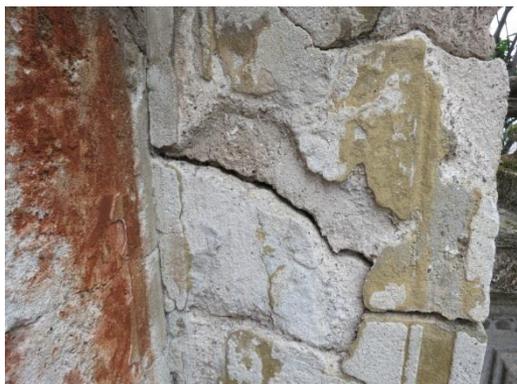
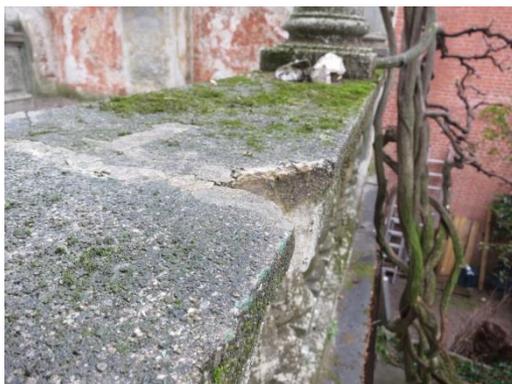
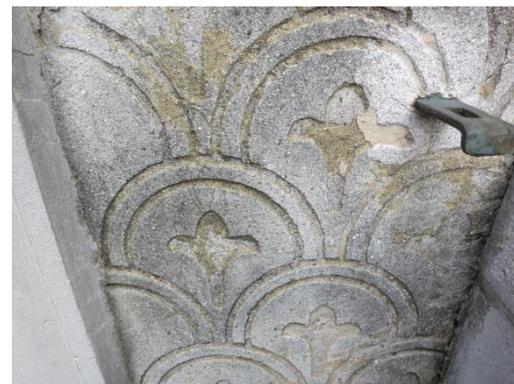
## AMMOALORAMENTI DEGLI INTONACI E LACUNE:

Le facciate erano piuttosto ben conservate ma in alcuni punti presentavano sfarinamenti e presenza di muffe. Erano presenti anche ampie parti mancanti e fortemente degradate, soprattutto nelle facciate nord-est e nord-ovest

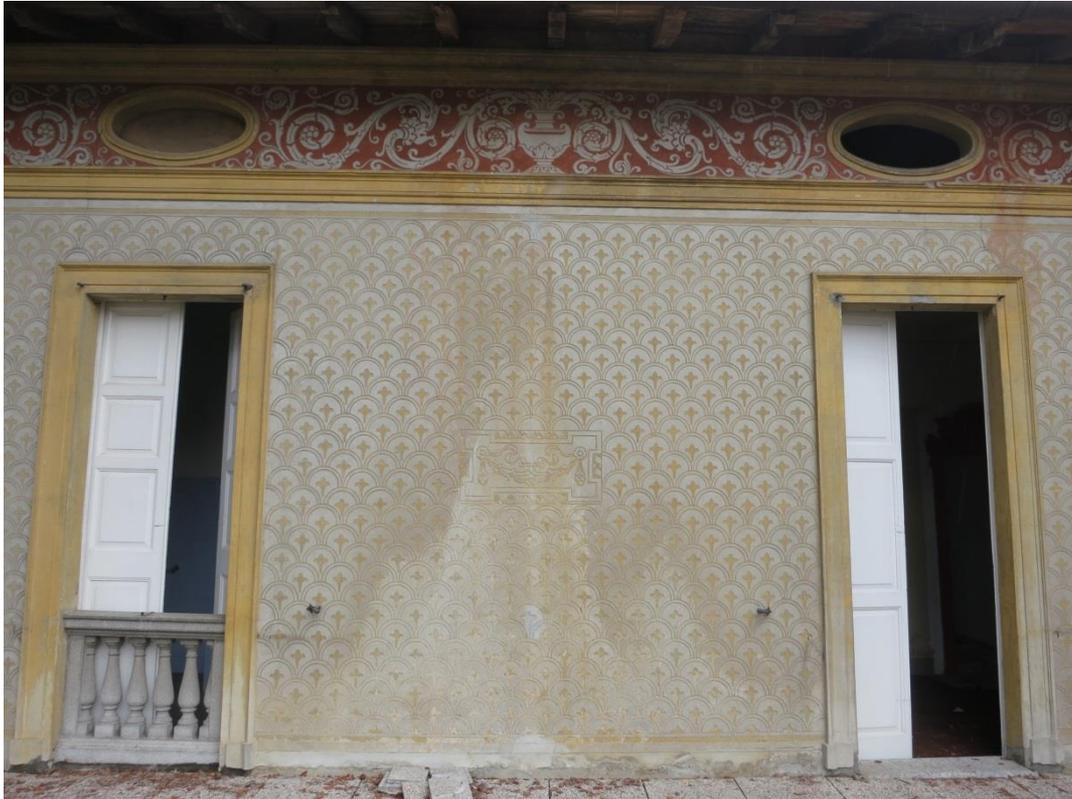
## SCOLIRITURE E COLATURE DI COLORE

PRESENZA DI UMIDITA'

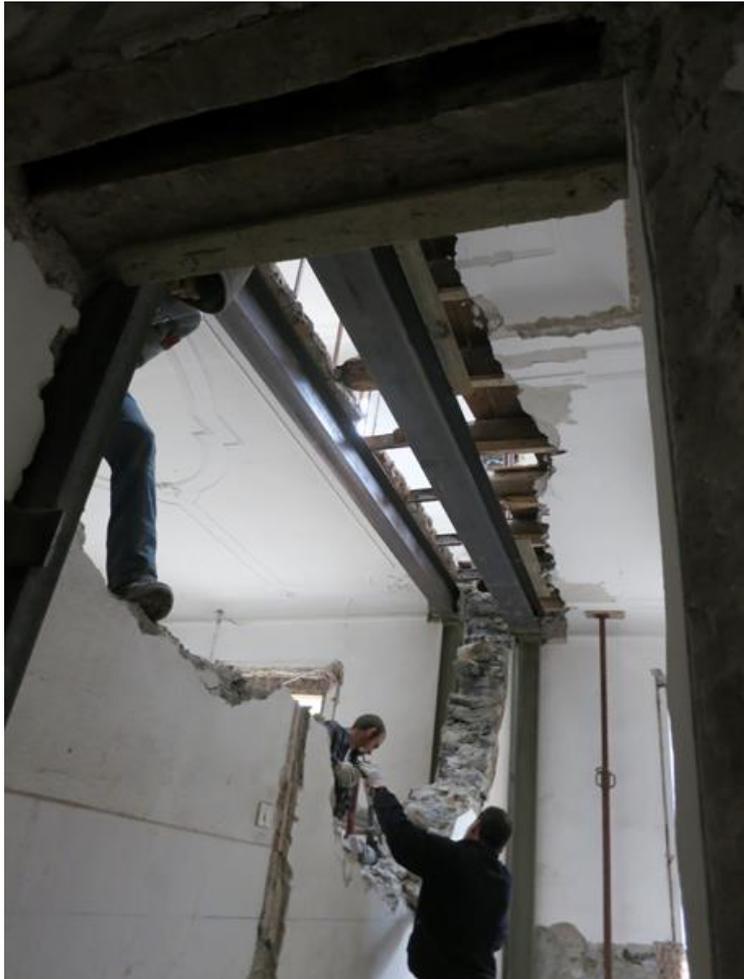
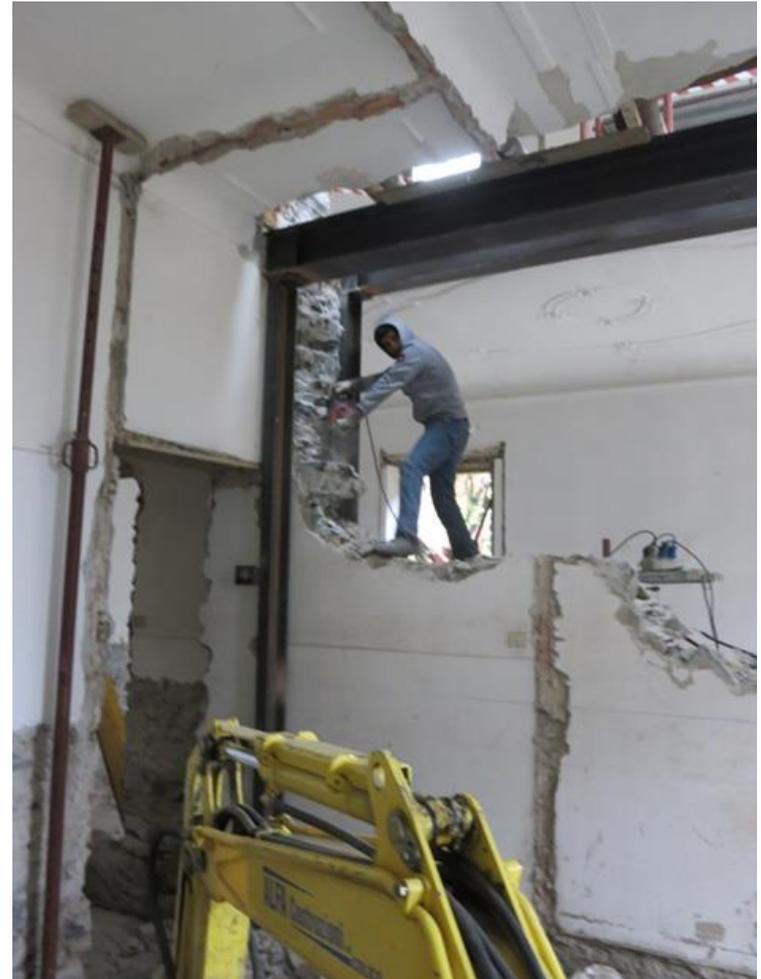
Il muro portante in demolizione è stato smontato dall'alto, dopo che i solai ed il tetto erano stati messi in sicurezza con portali di acciaio strutturali che hanno sostituito la funzione portante permettendo però l'abbattimento della partizione principale al piano terra. Il portale è stato consolidato tramite getti compensativi ancorati ai solai ed alle pareti perimetrali ma disconnessi termicamente dalle pareti stesse per eliminare il più possibile il ponte termico lineare.

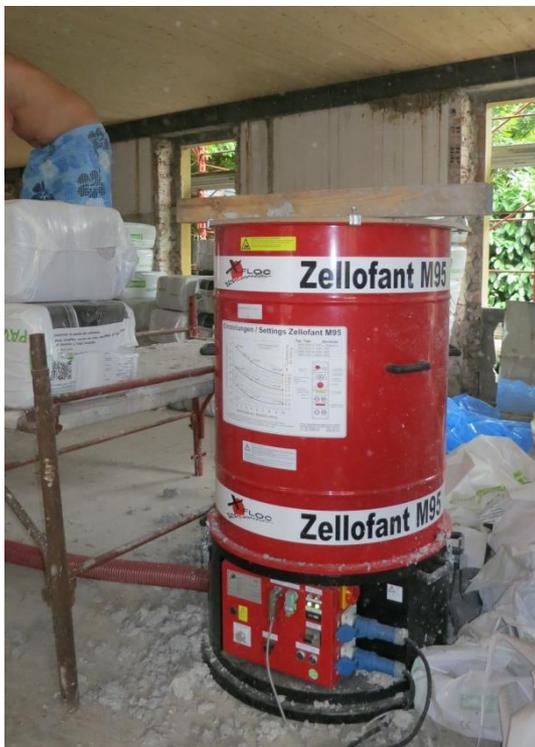
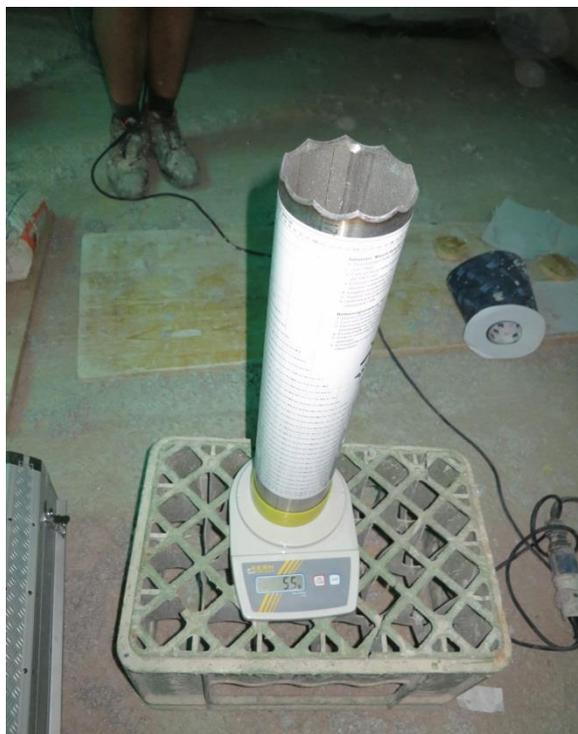
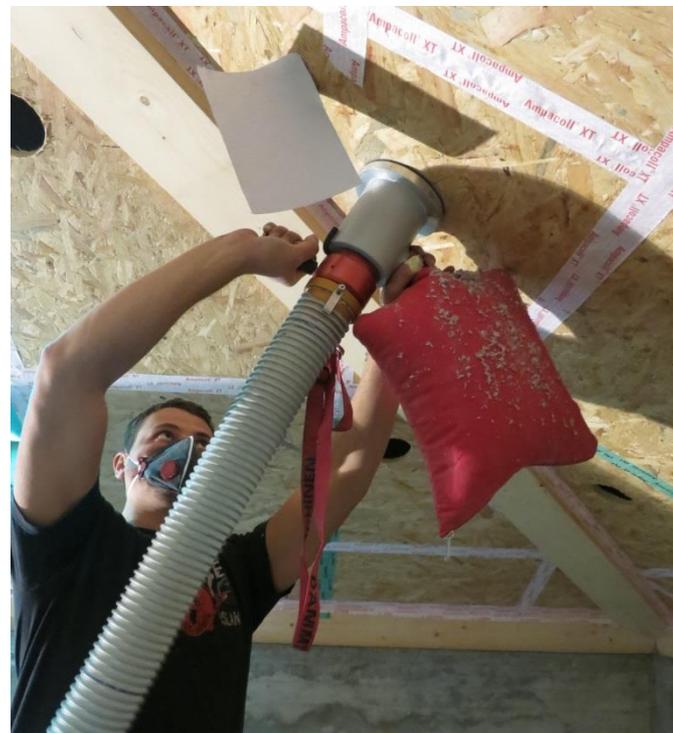
## INSUFFLAGGIO DI CELLULOSA IN FIOCCHI

La cellulosa in fiocchi è un materiale dall'alto potere isolante e dal bassissimo peso specifico, perfetto per isolare termicamente i tetti nei casi di risanamenti in cui sia sconsigliato sovraccaricare le strutture portanti
