# Kultureller Wiedergewinn und energetische Sanierung - Faktor 10 im denkmalgeschützten Altbau

Dipl. Ing. Alexandra Troi\*, Dr. Arch. Manuel Benedikter\*\*,

\* EURAC Research, \*\* Studio Architekt Manuel Benedikter

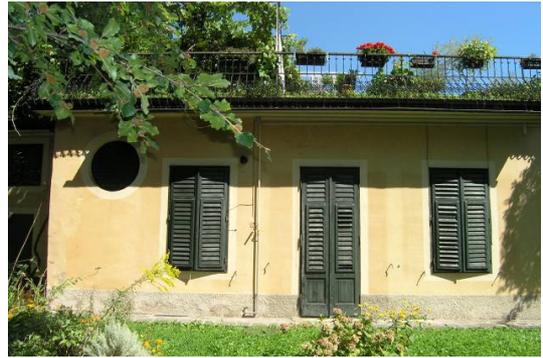
Der Energieverbrauch der Wohnung vor der Sanierung errechnet sich nach [2] zu stattlichen 450 kWh/(m<sup>2</sup>a). Die Ursache liegt zum einen bei den Natursteinmauern mit einem U-Wert von 2,1 bis 2,6 W/(m<sup>2</sup>K), trotz ihrer beachtlichen Stärke von 50 bis 70 cm, sowie bei den Kastenfenstern mit Einscheibenverglasungen aus den 30er Jahren und einem U-Wert von ca. 3,0 W/(m<sup>2</sup>K).

**Abbildung 2: Zustand vor Sanierung**

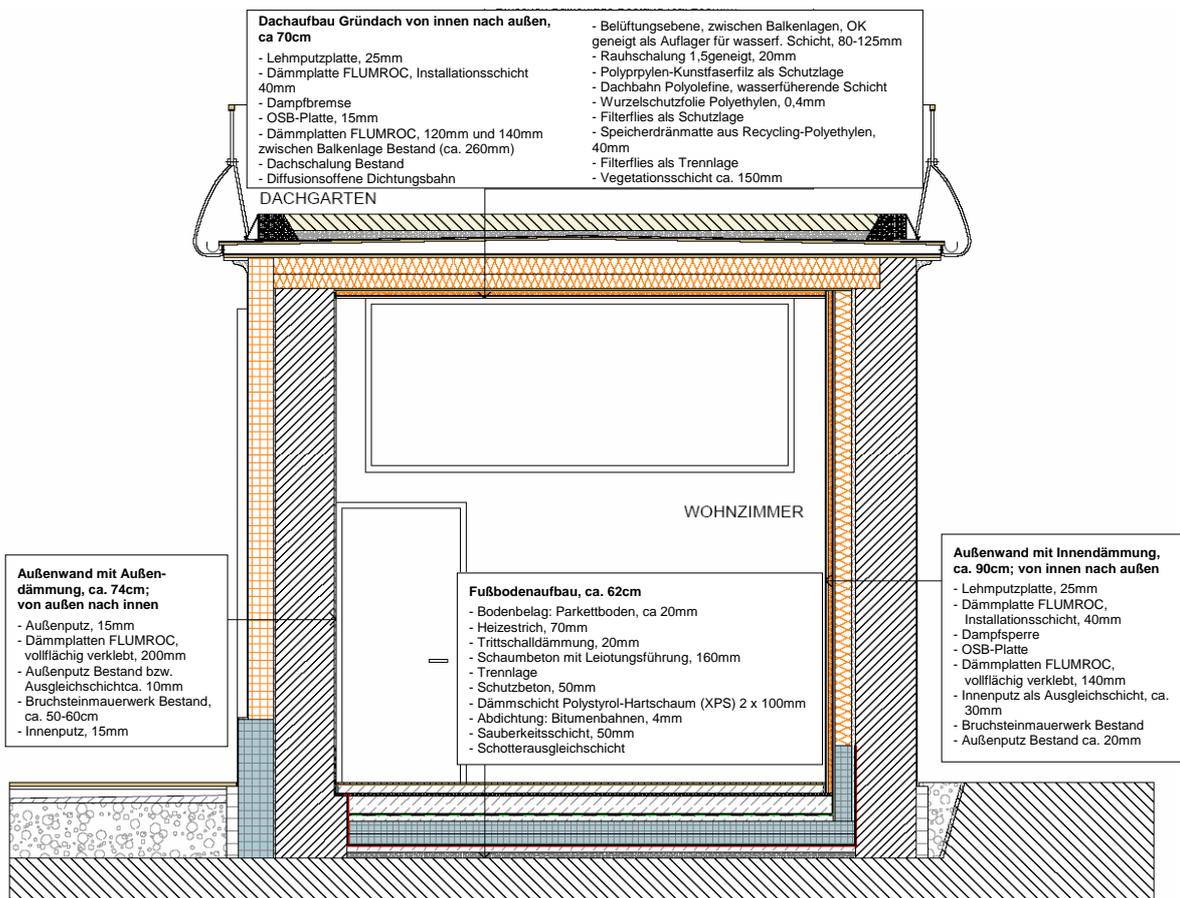
**Abbildung 5: Aufbau der vier typischen Isoliervarianten im Schnitt**

Innendämmung	Außendämmung	Decke zur Terrasse	Fußbodenaufbau
U-Wert (W/m²K)	0.17	0.16	0.17	0.17

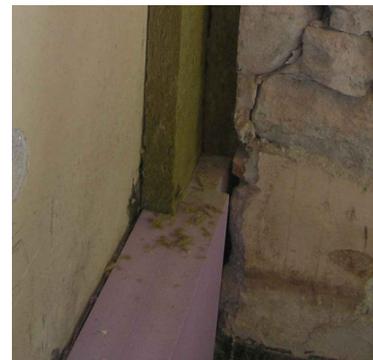
Die Wärmebrücken im Anschlussbereich zwischen Innenwänden und Außenwänden konnten in den meisten Fällen vermieden werden, indem die Bauteile (durch Sägeschnitten) thermisch voneinander getrennt wurden und somit die Innendämmung ungehindert entlang der Außenwand durchgezogen werden konnte. An nur zwei

**Abbildung 5: thermisch getrennte Innenwand**

Stellen war diese Vorgehensweise aus statischen Gründen nicht möglich: bei dem Bogen im Schlafbereich und bei der tragenden Innenwand, auf der eine Außenwand des Obergeschosses liegt.

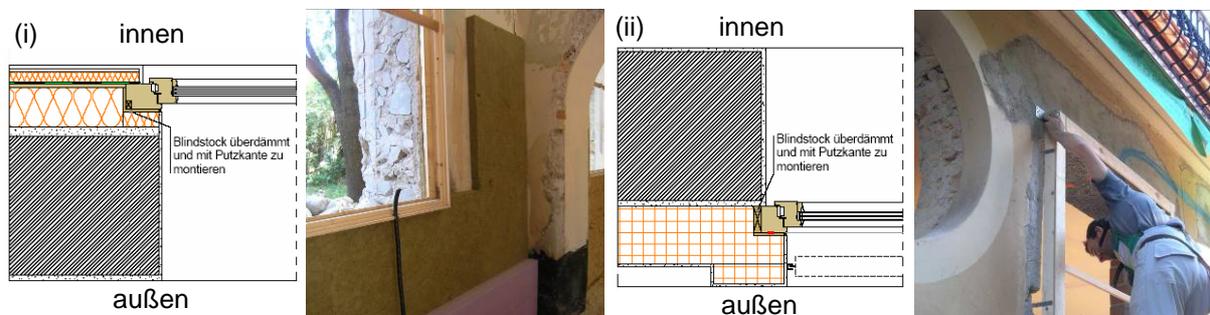
Abbildung 6: Details zum Einbau der Fenster bei (i) Innendämmung und (ii) Außendämmung

Im Fall der Innendämmung wurde zunächst ein Blindstock montiert, dann die Dämmschicht angebracht und diese anschließend mit einer OSB-Trägerplatte beplankt. Die OSB-Platten bilden gleichzeitig eine ebene Fläche, auf welcher die Elektro- und Hydraulik- Installationen vorgenommen werden konnten. Die Dampfsperre wurde vorher fachgerecht mit einer Lattung und darunterliegenden Dichtungsbändern auf die OSB-Platte montiert. Die Aluminiumdampfsperre wurde mit dem Blindstock verklebt. Der Blindstock wurde mit einem doppelten Stufenfalz ausgebildet, um das Abdichten der Fuge zwischen Fenster und Blindstock mit zwei umlaufenden Komtribändern zu ermöglichen.

Im Fall der Außendämmung wurde der Blindstock auf der Außenseite der Wand vor der jeweiligen Fensteröffnung montiert und über Stahlwinkel an der Natursteinmauer befestigt. Anschließend wurden die Fugen zwischen Mauerwerk und Blindstock mit Klebeband abgedichtet, bevor die Fensterleibungen und Innenwände verputzt werden konnten. Nach dem Spachteln der 20 cm starken Außendämmung konnten die Fenster in Position gebracht und eingesetzt werden. Auch hier gewährleisteten 2 umlaufende Dichtungsbänder die Luftdichtheit des Anschlusses zwischen Fensterflügel und Fensterrahmen.

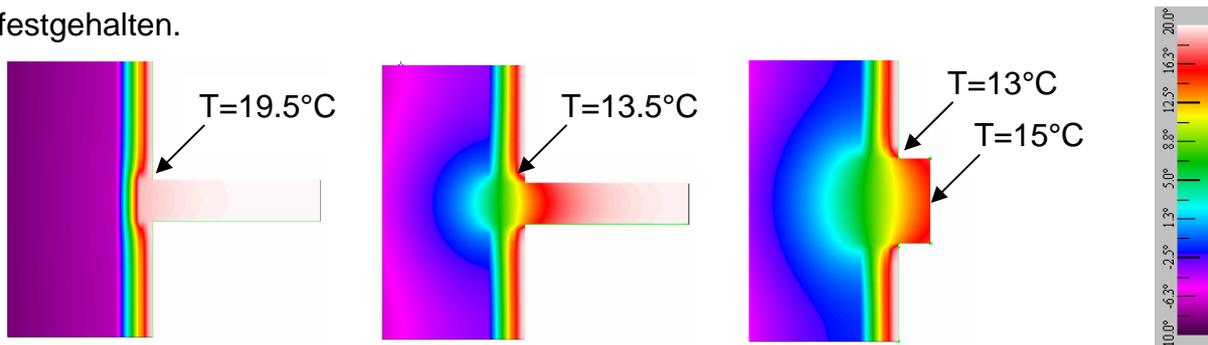
Neben diesen Wandprofilen werden drei Innenwandeinbindungen (eine davon hinterdämmt, die andere nicht) vergleichend untersucht, indem jeweils die Temperaturen an der raumseitigen Kante und am Übergang Dämmung-Außenmauer gemessen werden. Am einbindenden Bogen wird die Temperatur der raumseitigen Oberfläche sowie die Temperatur zum (nicht mehr genutzten) Kamin hin festgehalten.

**Abbildung 8: zweidimensionale Wärmestromberechnung (Therm5.2) der Innwandeinbindung; Temperatur in °C bei Innwandeinbindung (a) thermisch getrennt, (b) nicht thermisch getrennt, (c) Bogen**

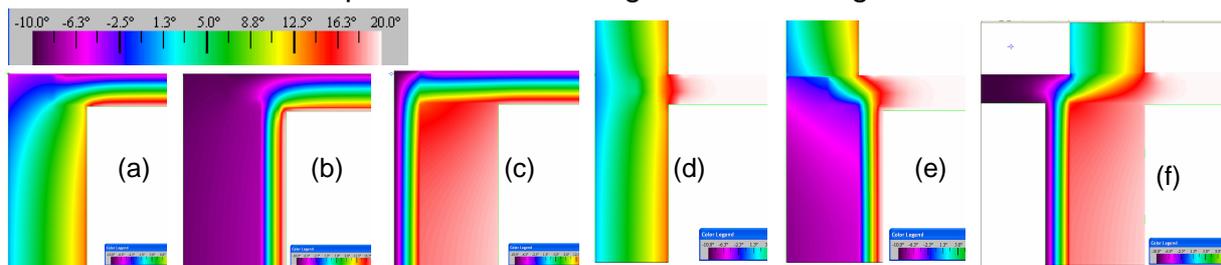
Außerdem werden Temperatur und Feuchtigkeit in den Balkenköpfen an drei Stellen aufgenommen: (i) Decke zu Terrasse, Innendämmung, (ii) Decke zu Terrasse, Außendämmung, (iii) Decke zu beheiztem Obergeschoß, Innendämmung. Beim Balkonanschluss werden die Temperatur an der raumseitigen Deckenkante und Außenkante sowie Temperatur und Feuchtigkeit im Balken gemessen.

**Abbildung 9: zweidimensionale Wärmestromberechnung (Therm 5.2) der Balkenköpfe – Temperaturen in °C; unter Terrasse (a) ohne Dämmung, (b) mit Innendämmung, (c) mit Außendämmung; unter Obergeschoß (d) ohne Dämmung, (e) mit Innendämmung (f) bei Balkon. Ergänzend zum Monitoring wird das hygrothermische Verhalten mit Delphin simuliert werden. Das so entwickelte Modell kann u.a. dazu dienen, die Messerfahrung auf nicht monitorierte Bereiche zu extrapolieren.**
