Untersuchung und Befundsicherung 2010

Ehemalige Schäfllerei des Klosters Benediktbeuern

Landkreis Bad Tölz- Wolfratshausen

Durchführung von Untersuchungen an der Raumschale und der Fassade zur Klärung einzelner Bauphase und baulicher Veränderungen. Aussagen zum momentanen und historischen Putzbestand.

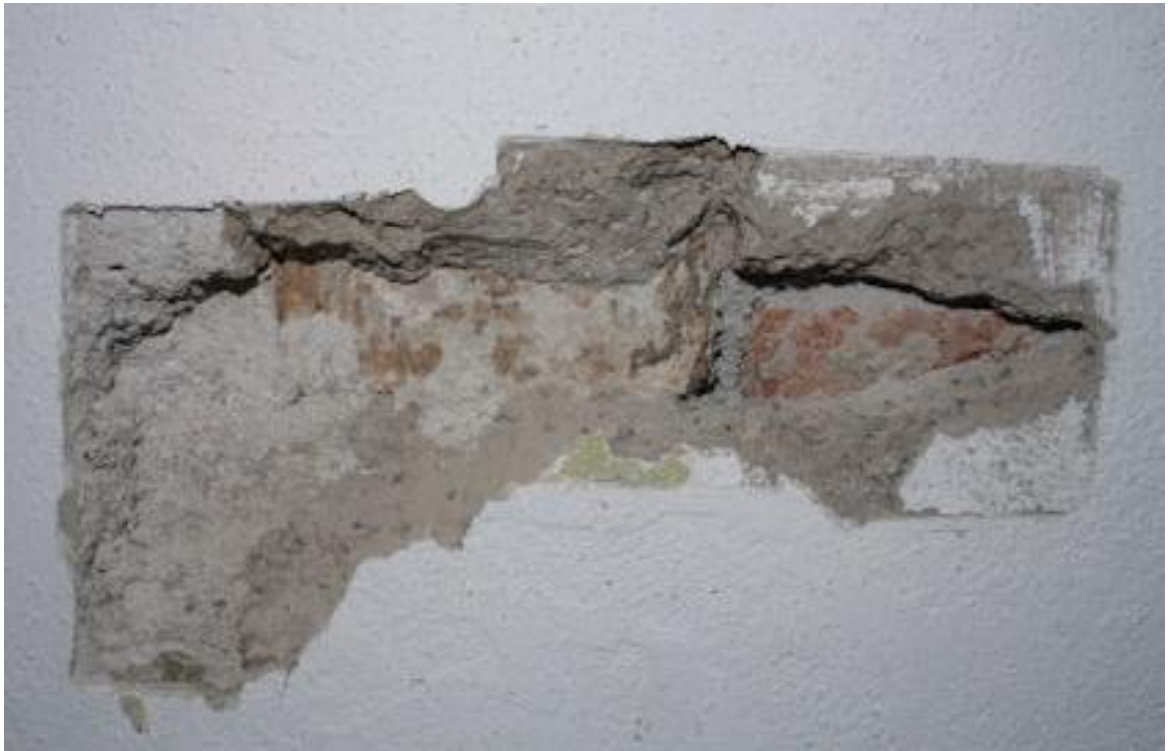
Der ursprüngliche Durchgang zur ehemaligen Brauerei wurde mit Ziegeln vermauert. Der dunkelfarbige, harte Verputz auf den Ziegelsteinen wurde dem Niveau des ursprünglichen Kalkputzes angeglichen. Der Übergang ist sehr schön sichtbar.

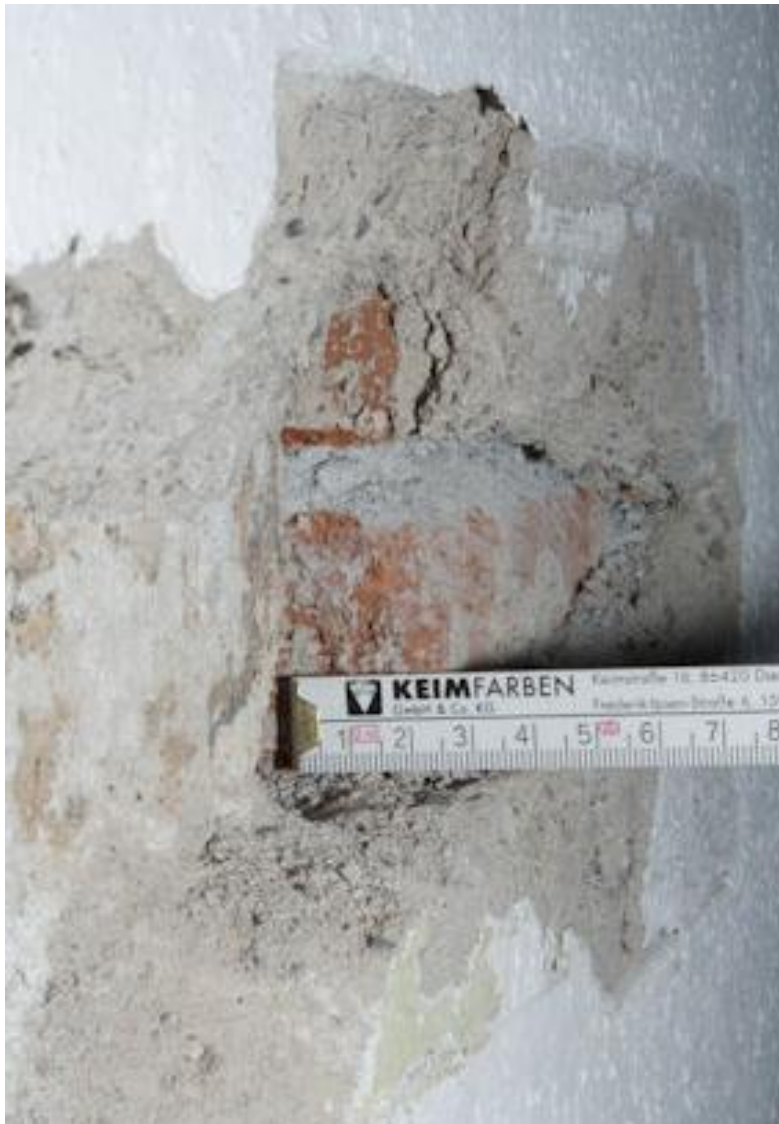
Wohl aufgrund der relativ großen Putzstärke des ursprünglichen Kalkputzes wurden die Ziegelsteine mit einem Versatz von circa 2,5 cm zum Raum nach innen gesetzt.

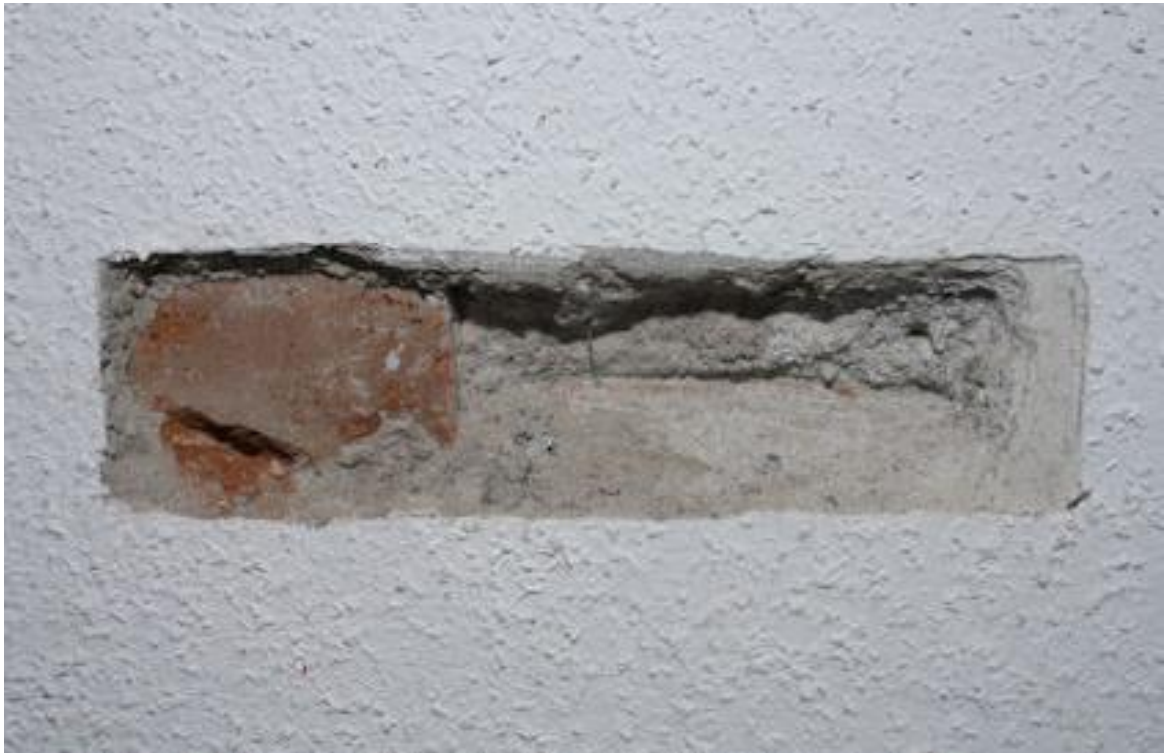
Die Leibungskante des ehemaligen Durchganges ist circa 40 cm neben der Nord- West Mauerkante zu finden. Die Breite des Durchganges bemaß circa 1,7 m.

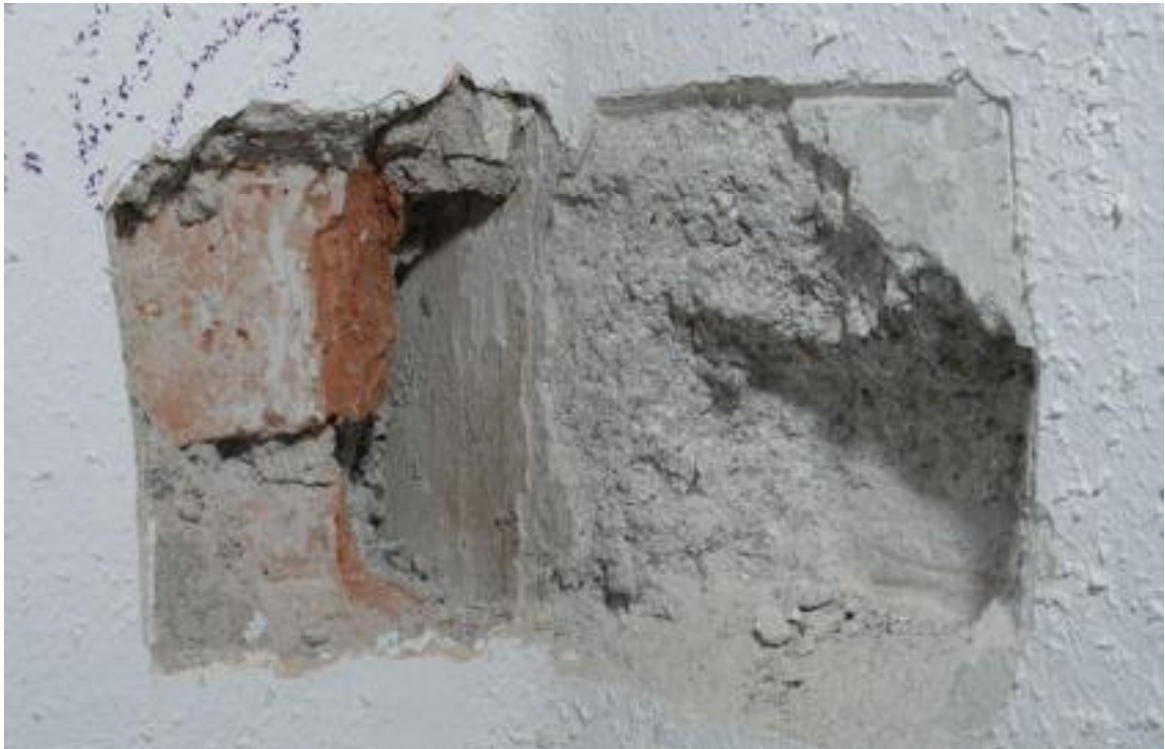
In der rechten Bildhälfte ist der Außenputz der ehemaligen Brauerei mit mehreren hellen Kalkschichten sichtbar. Diese verlaufen hinter der mit Ziegeln eingezogenen Zwischenmauer hindurch.

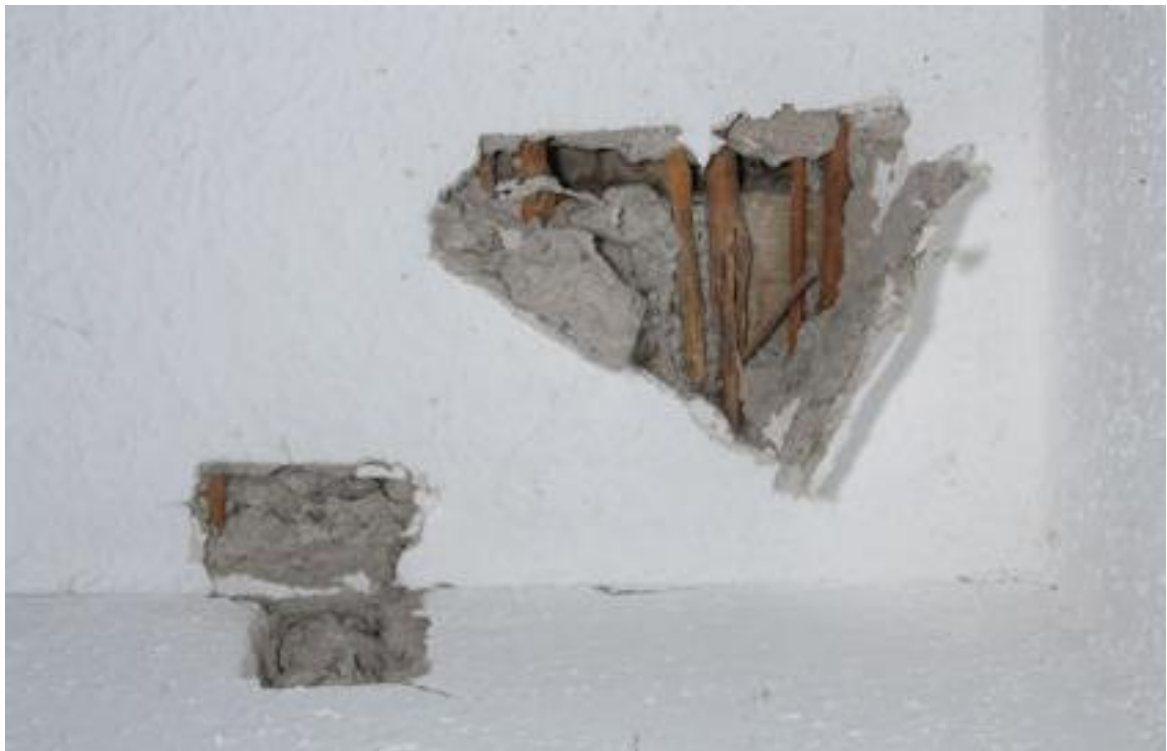
Der Verputz der Decke wurde auf Schilfrohmatten über einer Holzschalung aufgebaut.

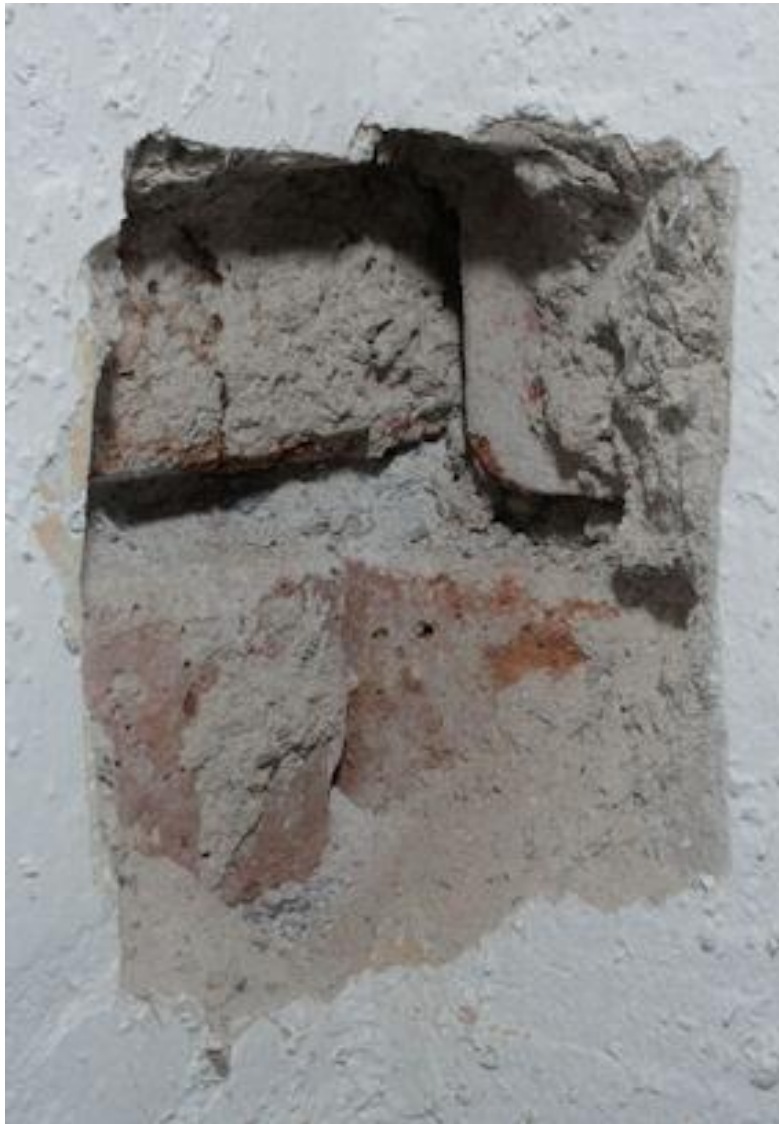
<p>An der geöffneten Stelle ist das Ziegelmauerwerk miteinander verzahnt, obwohl es sich hier sehr wahrscheinlich um den Anschluss einer später eingezogenen Zwischenwand handelt.</p>

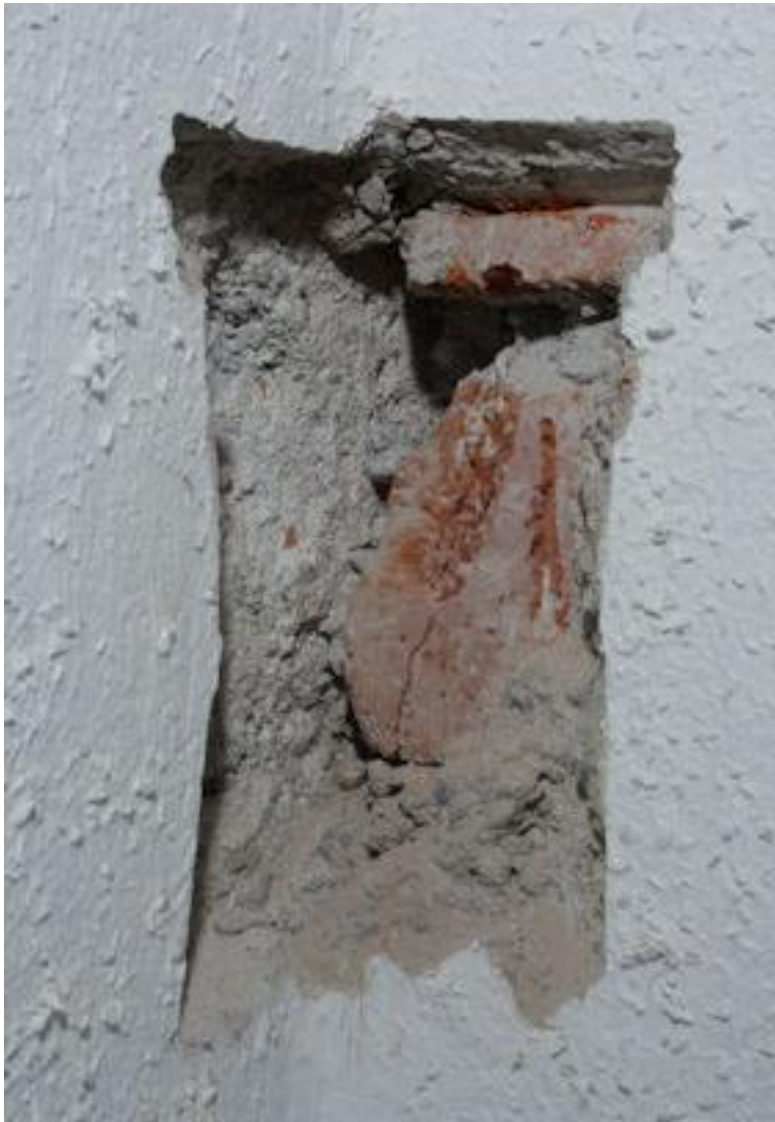
An dieser Stelle zeigt sich ein stumpfer Mauerwerksanschluss (nach rechts). Hier wurde eine Ziegelwand nachträglich eingezogen. Der Putz ist dunkel beigefarbenen und hat einen Zuschlag von circa 0,8 cm im größten Korn.

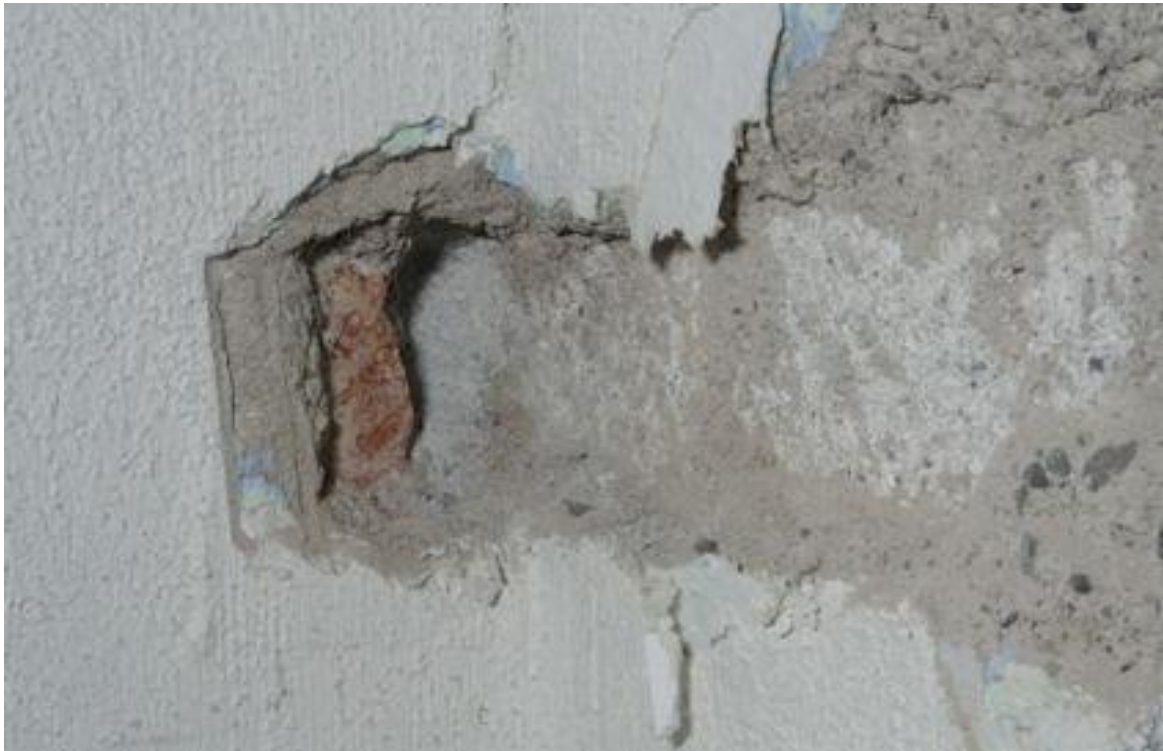
In der rechten Bildhälfte ist der helle, vermutlich bauzeitliche Kalkputz der Vormauerung des Kamines deutlich sichtbar. In der linken Bildhälfte zieht sich ein dunkelfarbener, sehr harter Putz über die nachträglich eingezogene Ziegelwand. Dieser Putz wurde über den alten vermutlich bauzeitlichen Kalkputz (rechte Bildhälfte) gezogen.

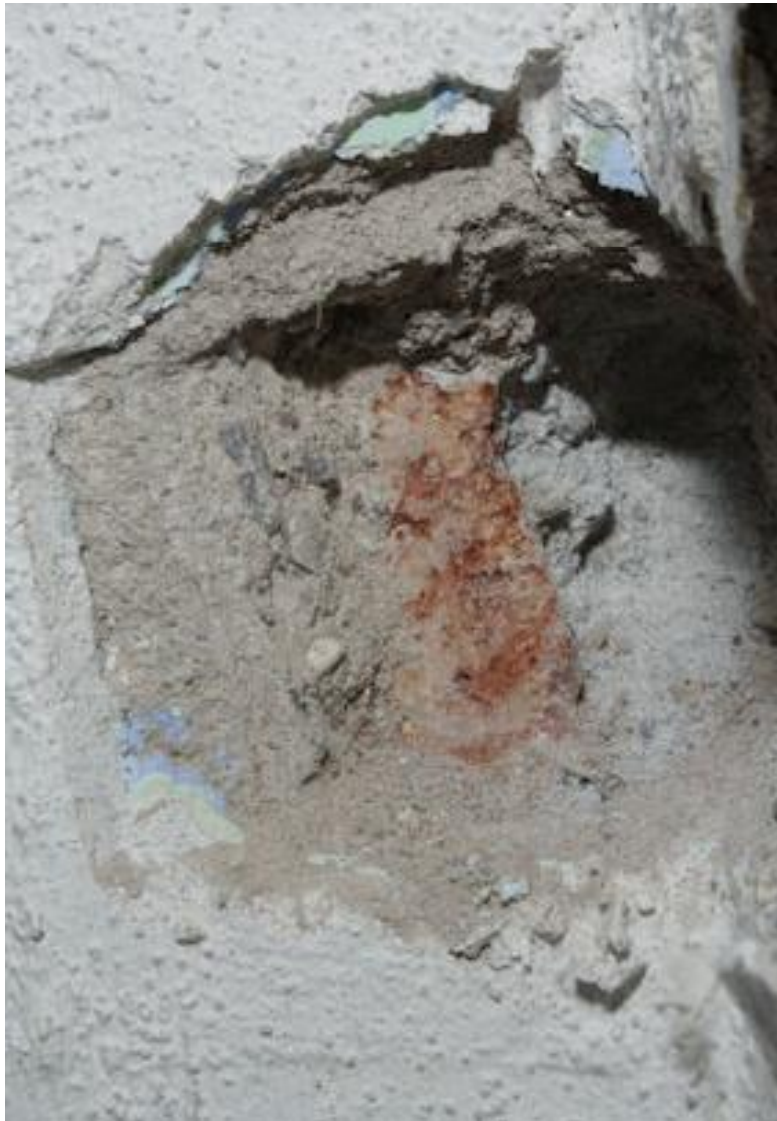
In der Detailansicht sind mehrere kräftig farbige Anstrichschichten auf dem harten Putz der Zwischenwand zu erkennen.

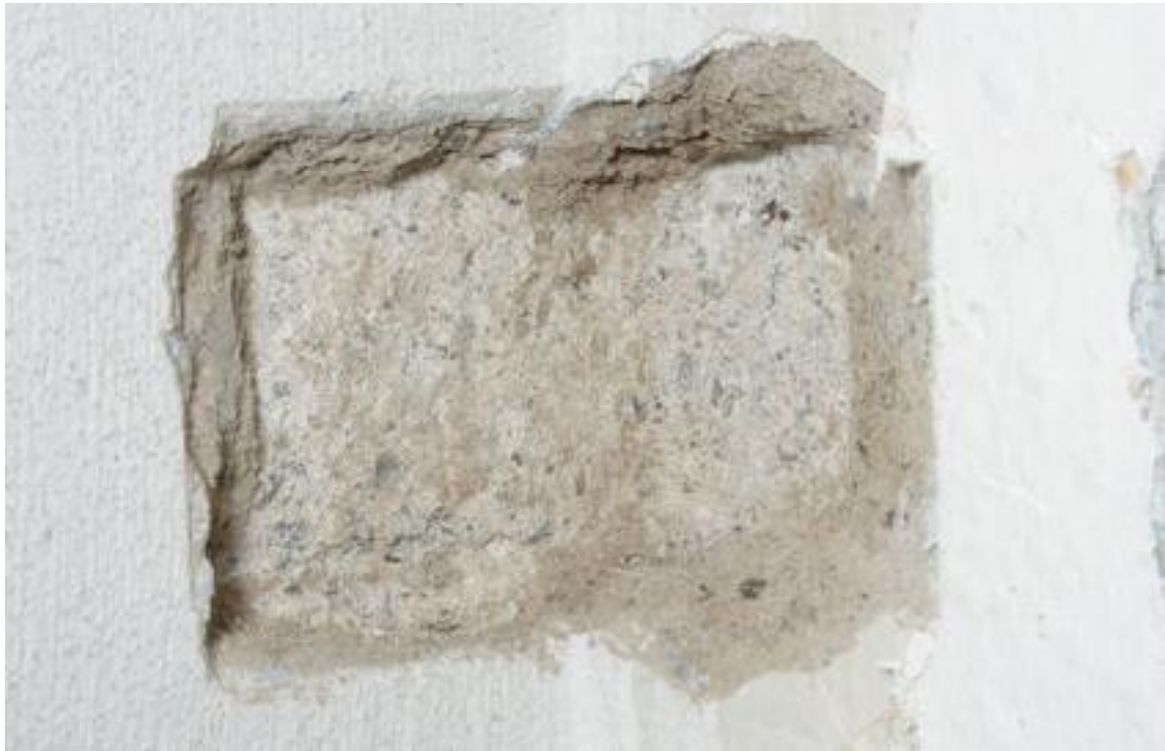
Auch hier wurde der dunkle, sehr harte Putz über den wohl noch bauzeitlichen hellen Kalkputz gezogen.

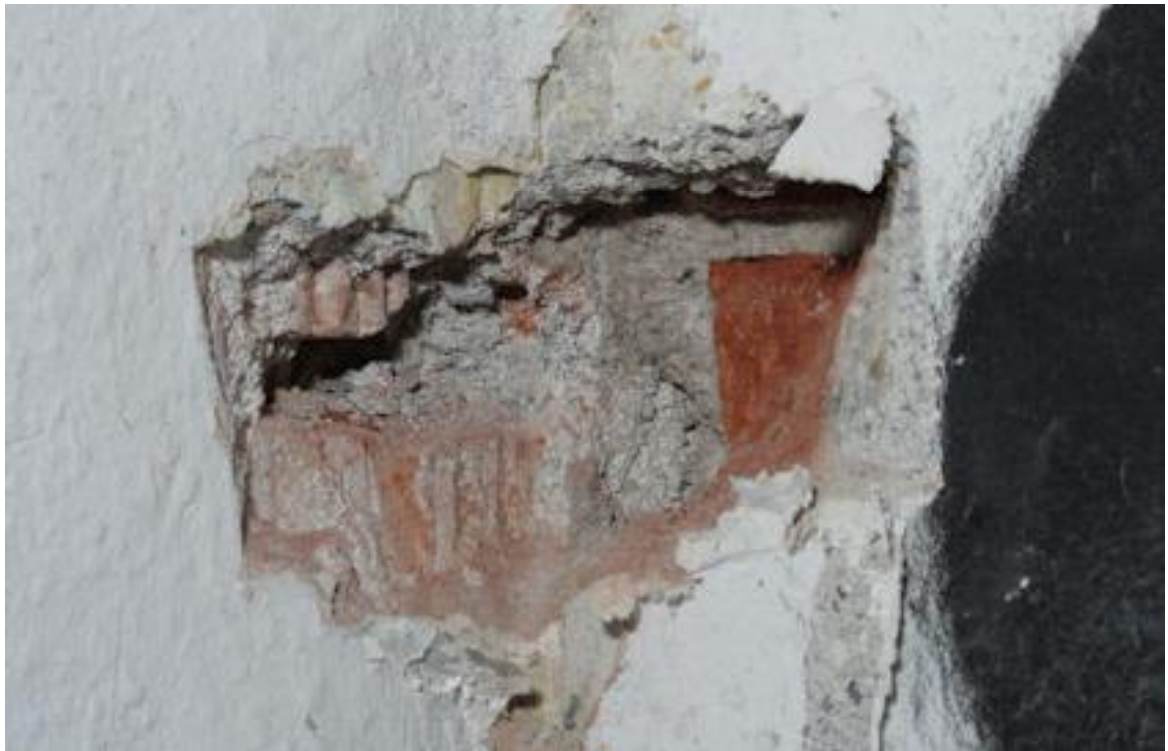
An dieser Sondage ist im rechten Bildabschnitt der sehr kräftig rotfarbene Ziegel gut zu erkennen. Er ist von dunklem, sehr hartem Putzmaterial umschlossen. In der linken Bildhälfte ist eine Ziegelvermauerung mit hellem, sehr weichen Kalkputz zu sehen. Die sich nach rechts anschließende Ziegelwand wurde später eingezogen.

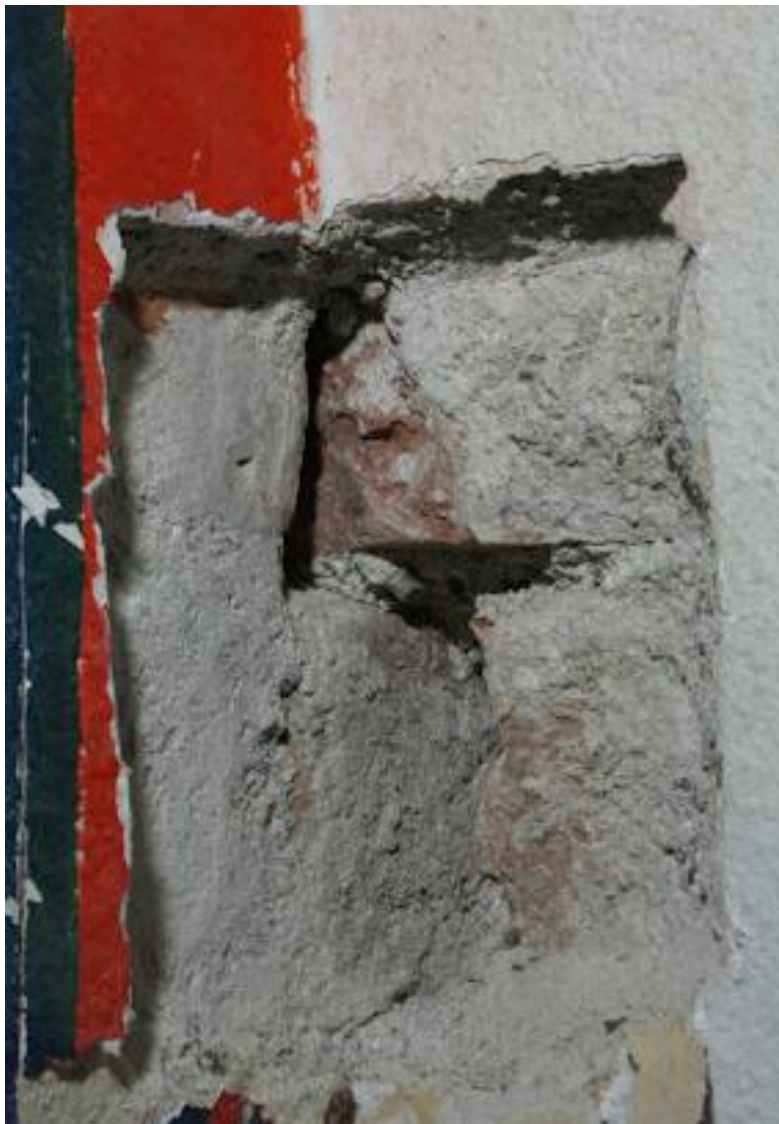
Das Ziegelmauerwerk zeigt an dieser Stelle eine sehr schlüssige Verzahnung.

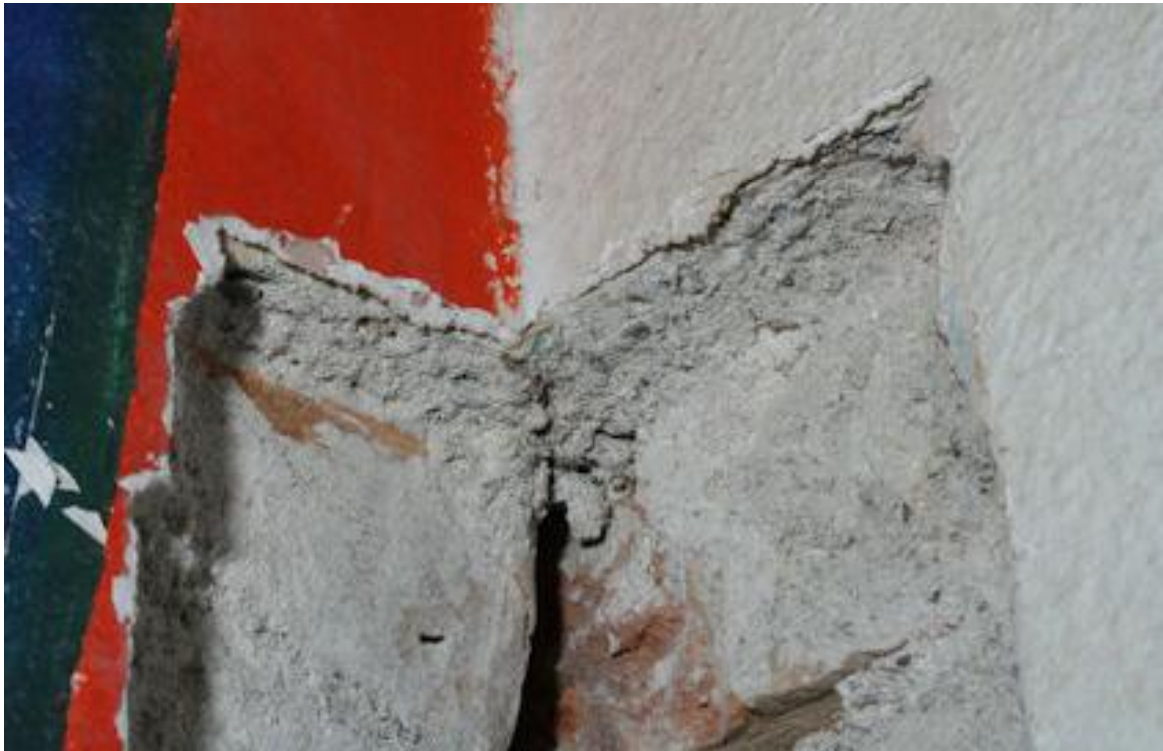
Die Überdeckung des Ziegelmauerwerkes erfolgte mit einem weichen Kalkputz mit einer Stärke von circa 2,5 cm und ist in beiden Mauerwerksabschnitten identisch. Beide Mauern sind zur gleichen Zeit errichtet worden.

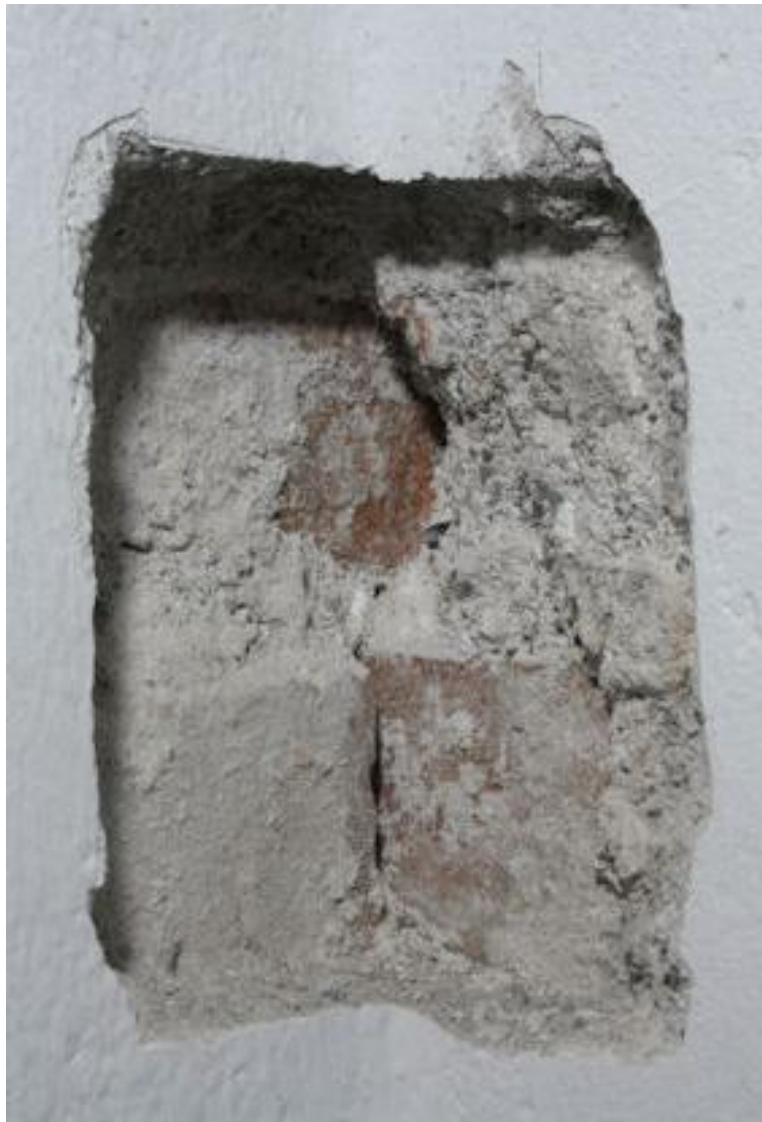
Auch an dieser Stelle ist das Mauerwerk miteinander verzahnt und bauzeitlich mit dem gleichen Putzmaterial (Kalkputz) überarbeitet worden.

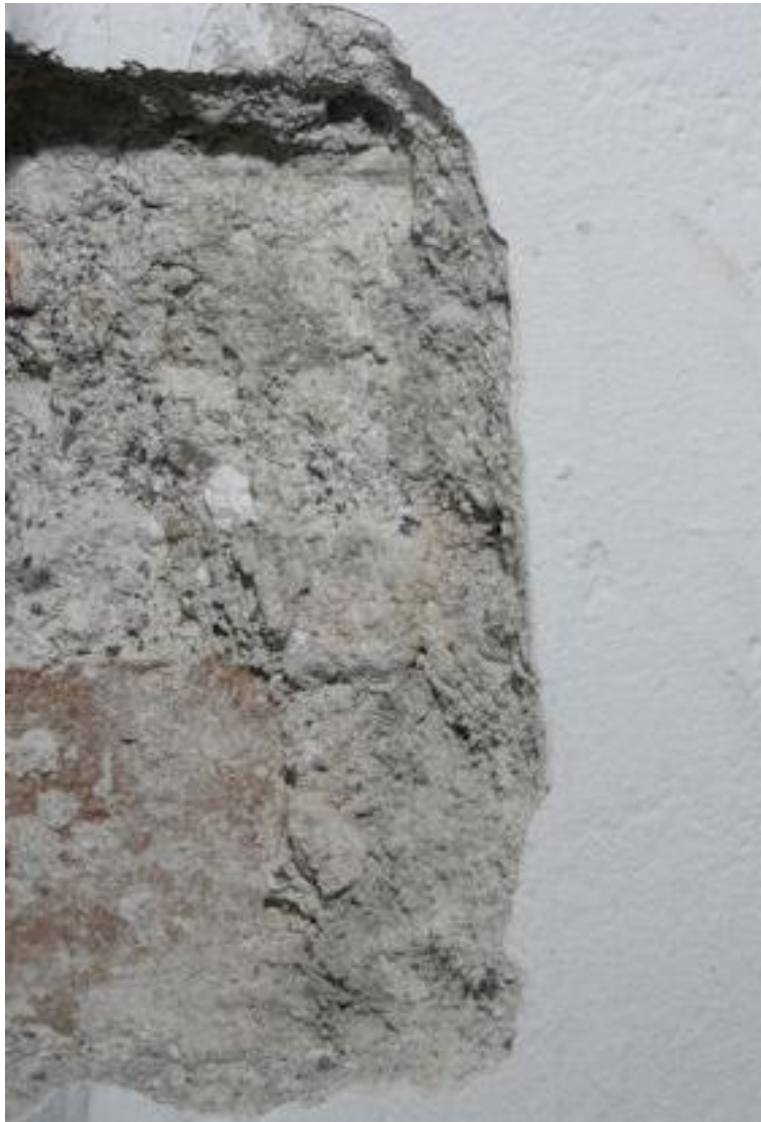
Über dem wohl noch
bauzeitlichen Kalkputz (linke
Bildhälfte bis Mitte) wurde
später ein dunkelfarbiges, sehr
hartes Putzmaterial aufgebracht
(Bildmitte nach rechts).

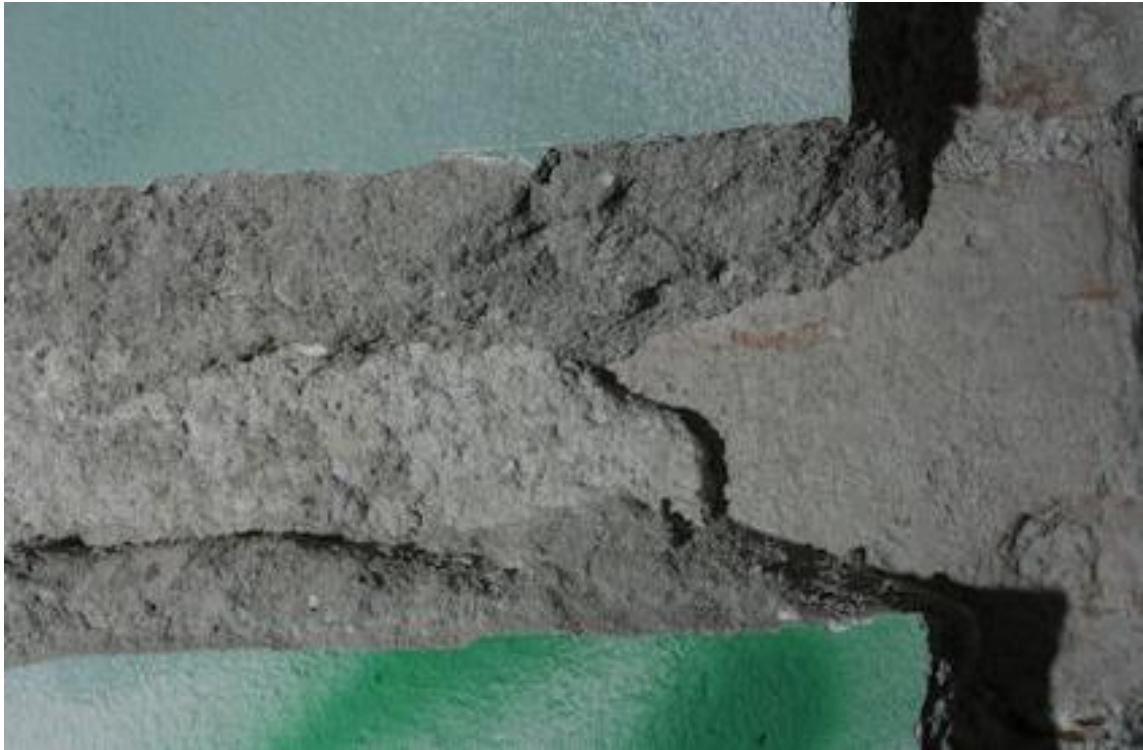
<p>Unter dem sehr harten Putzmaterial aus der Zeit der Vermauerung des Durchgangs ist im Detail der vermutlich bauzeitliche helle Kalkputz deutlich zu erkennen.</p>

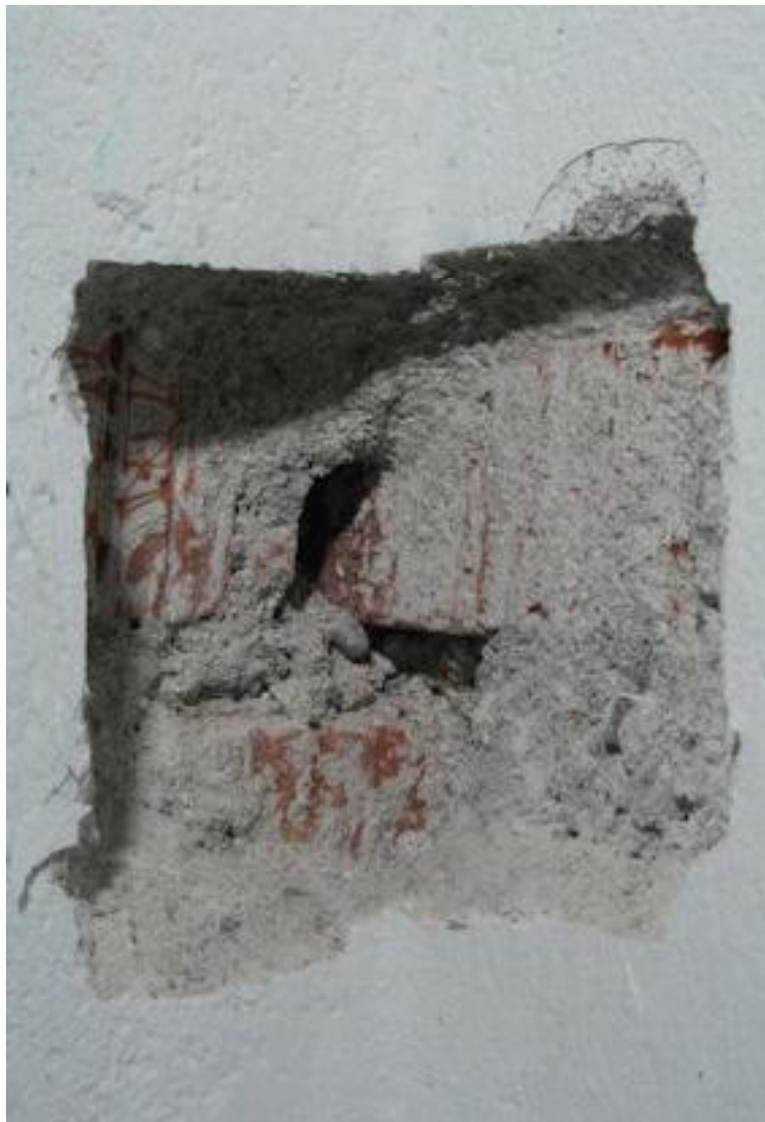
Auf dem Foto ist eine Verzahnung der Ziegelsteine gut zu erkennen. Auf beiden Mauern sitzt unmittelbar auf dem Ziegel der sehr harte Putz aus der Zeit der Vermauerung der Durchgangsöffnung. Es handelt sich hier beidseitig um keine bauzeitliche Situation.

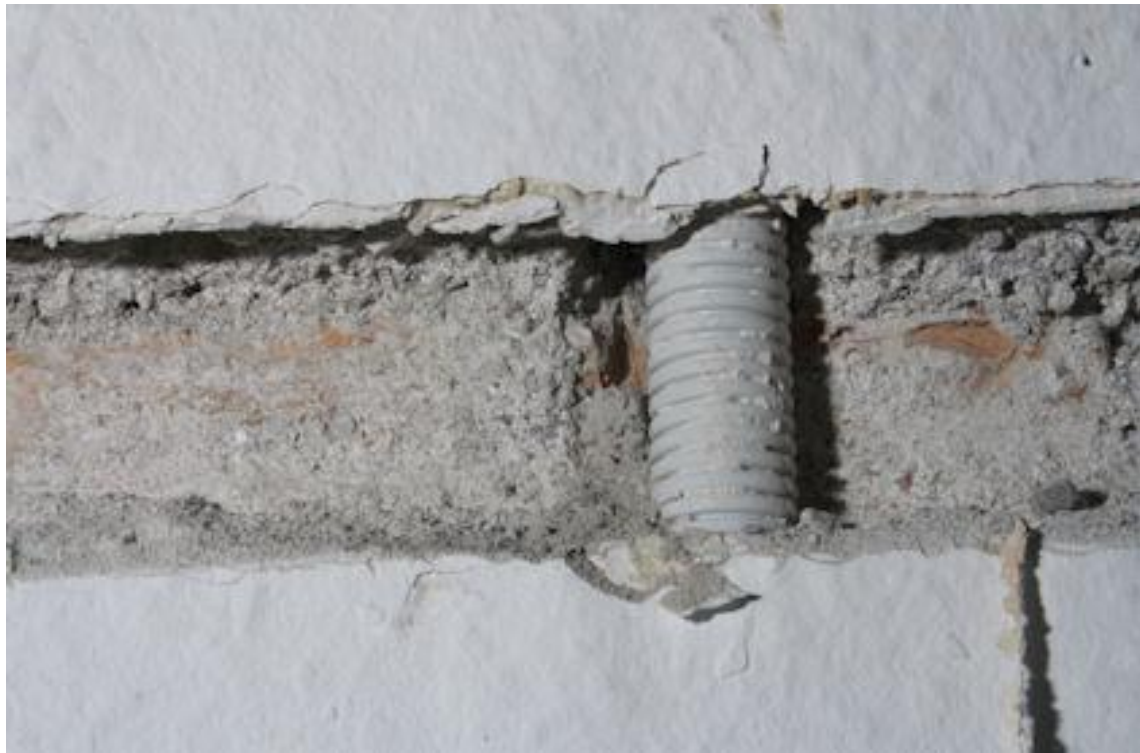
Im ersten Obergeschoß konnte in diesem Raum kein Hinweis hier einen früheren Durchgang festgestellt werden. Das Bild zeigt einespäte eingezogenes Lehrrohr, das in ein dunkles Putzmaterial eingebettet worden ist. Auf dem Ziegel befindet sich noch der wohl bauzeitliche Kalkputz.

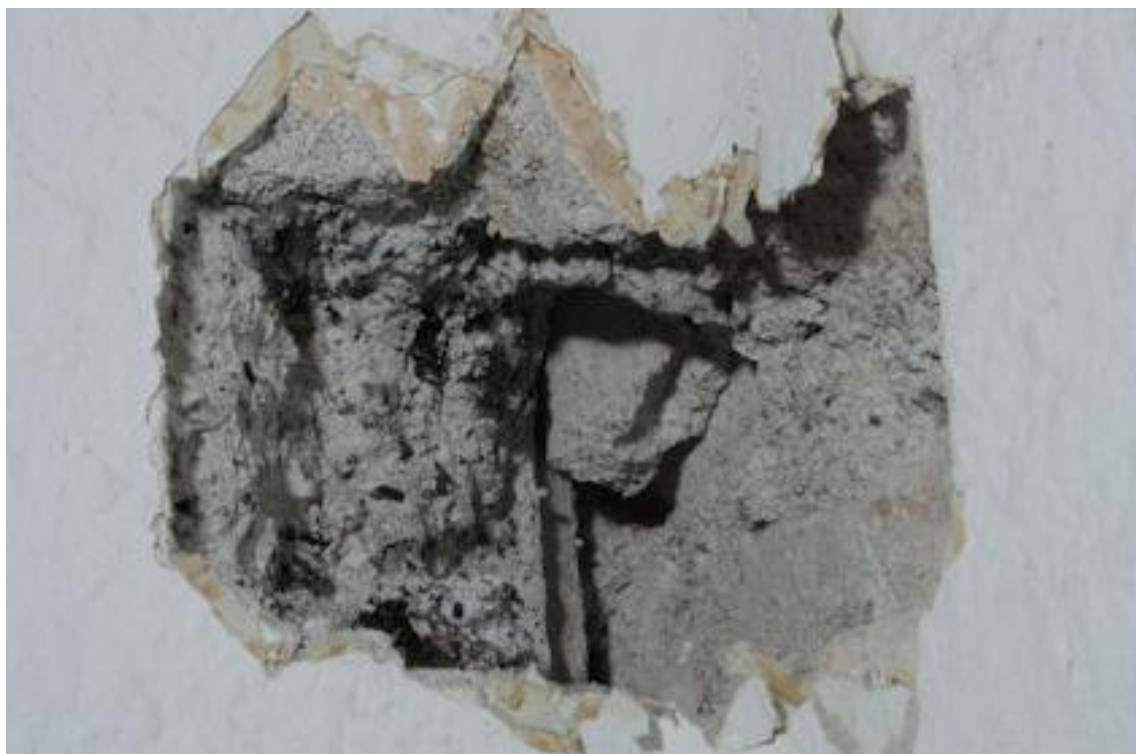
Auf dem Foto ist in der rechten Bildhälfte die sich durchziehende Aussenwand der ehemaligen Brauerei sichtbar. In der linken Bildhälfte schließt sich eine später eingezogene Zwischenwand aus Schlackenstein (vergleiche Raum 1.16) an.

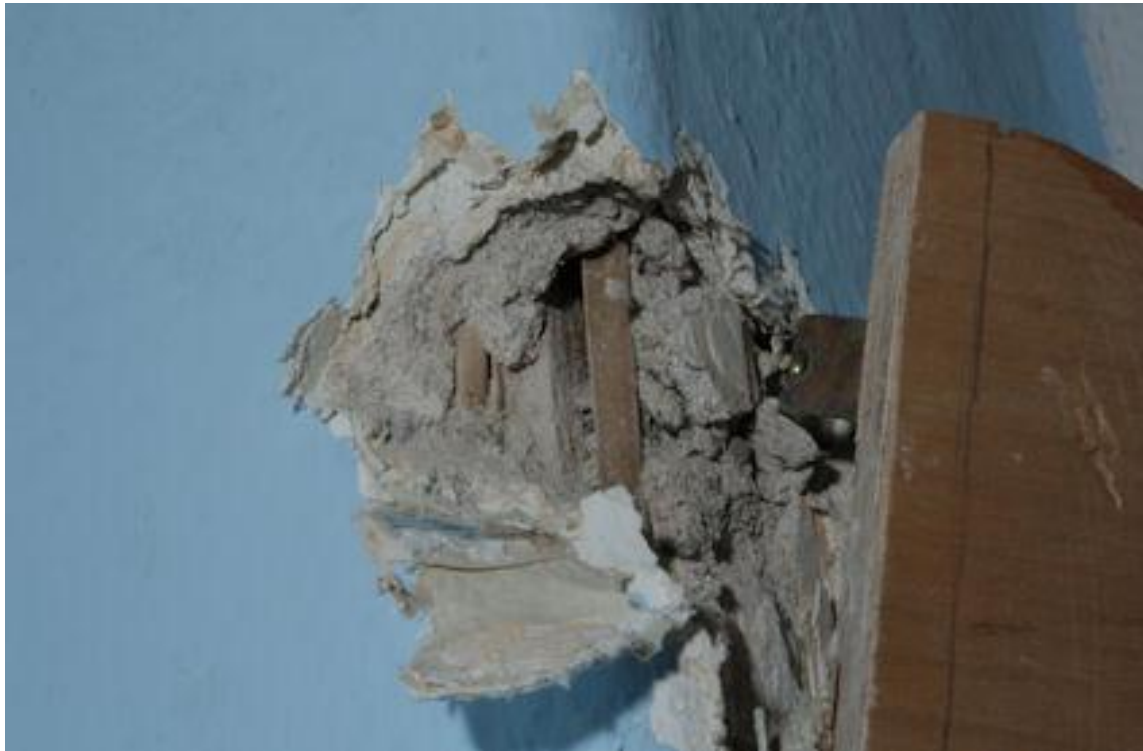
Die Vormauerung in der Ecke wurden auf eine Schilfrohrmatte mit darunter liegender Verbretterung ausgeführt.

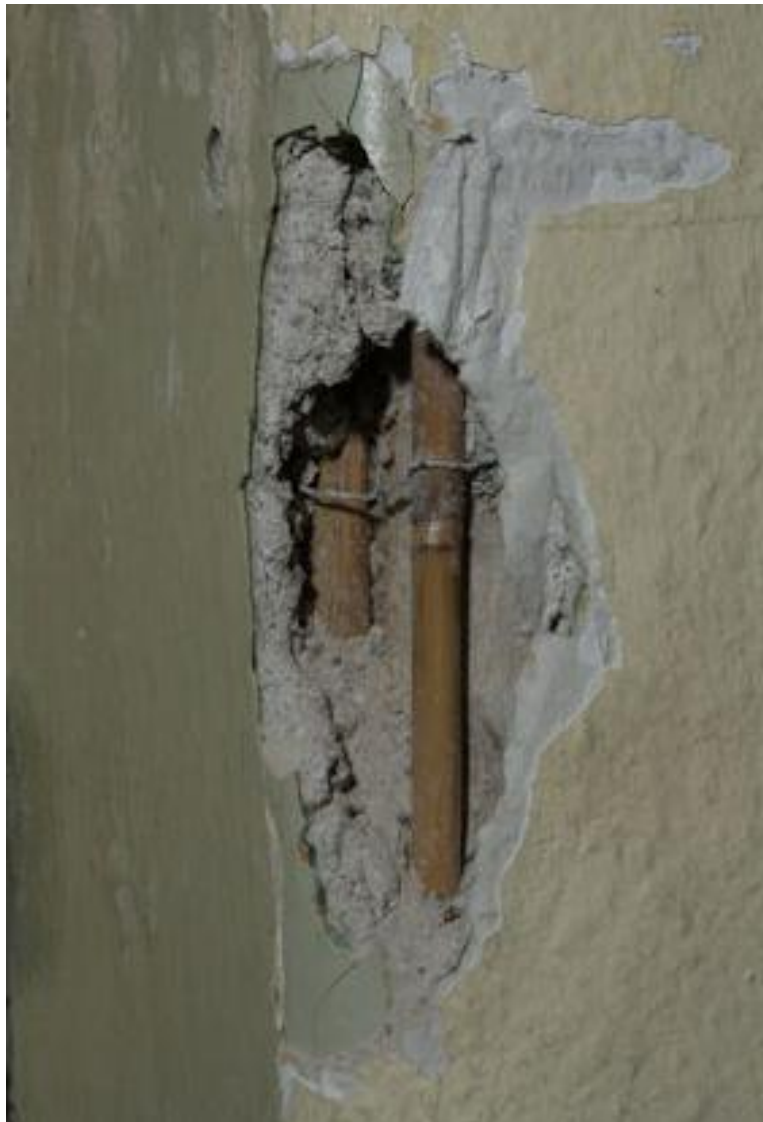
Im Bereich der Kante wurde die Vormauerung des Kamines auf eine Schilfrohrmatte ausgeführt.

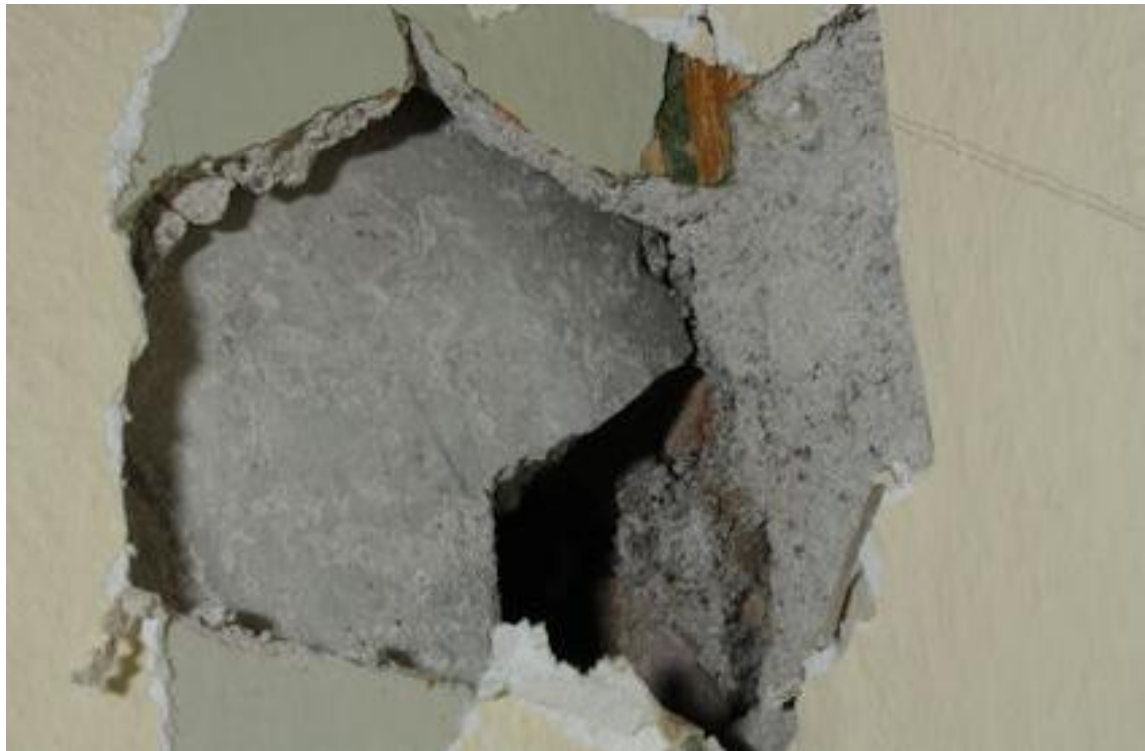
In der Fläche ist die Vormauerung des Kamines vermutlich mit Formschlackensteinen ausgeführt worden. Der Kalkputz ist auf der sehr glatten Oberfläche großflächig abgerissen. Rechte Bildhälfte: Kalkputz auf Ziegelmauerwerk

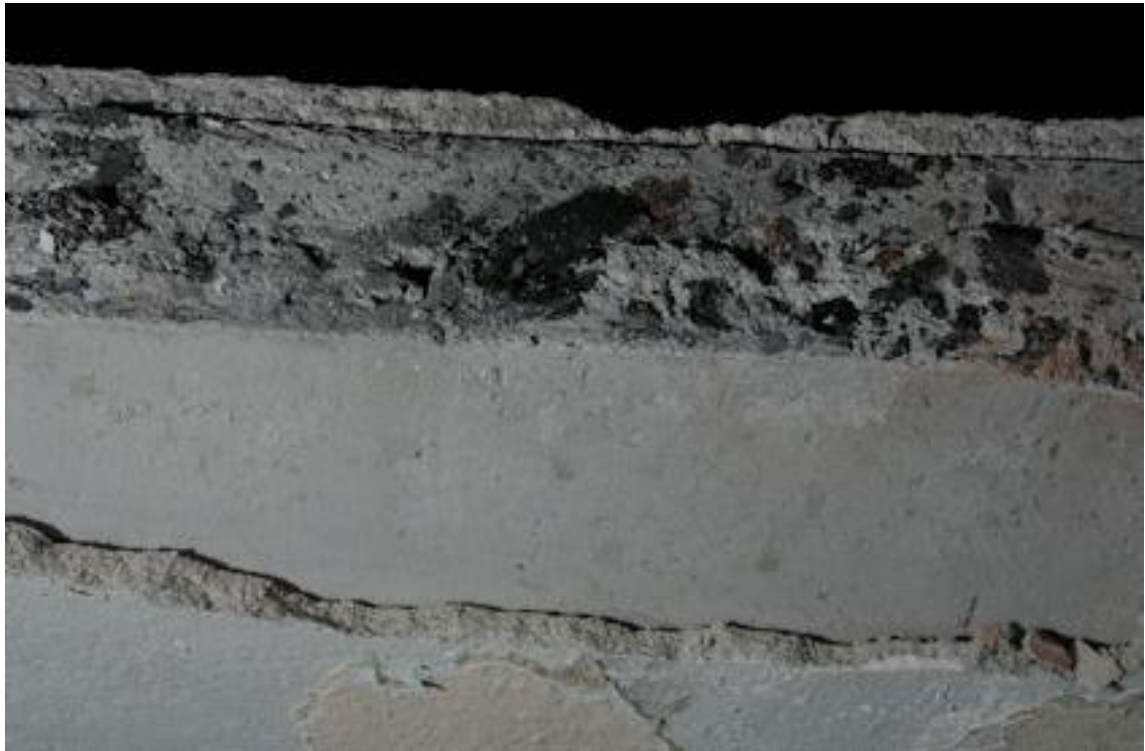
Die eingezogene Mauer in diesem Raum wurde ebenfalls aus Formschlackensteinen errichtet.

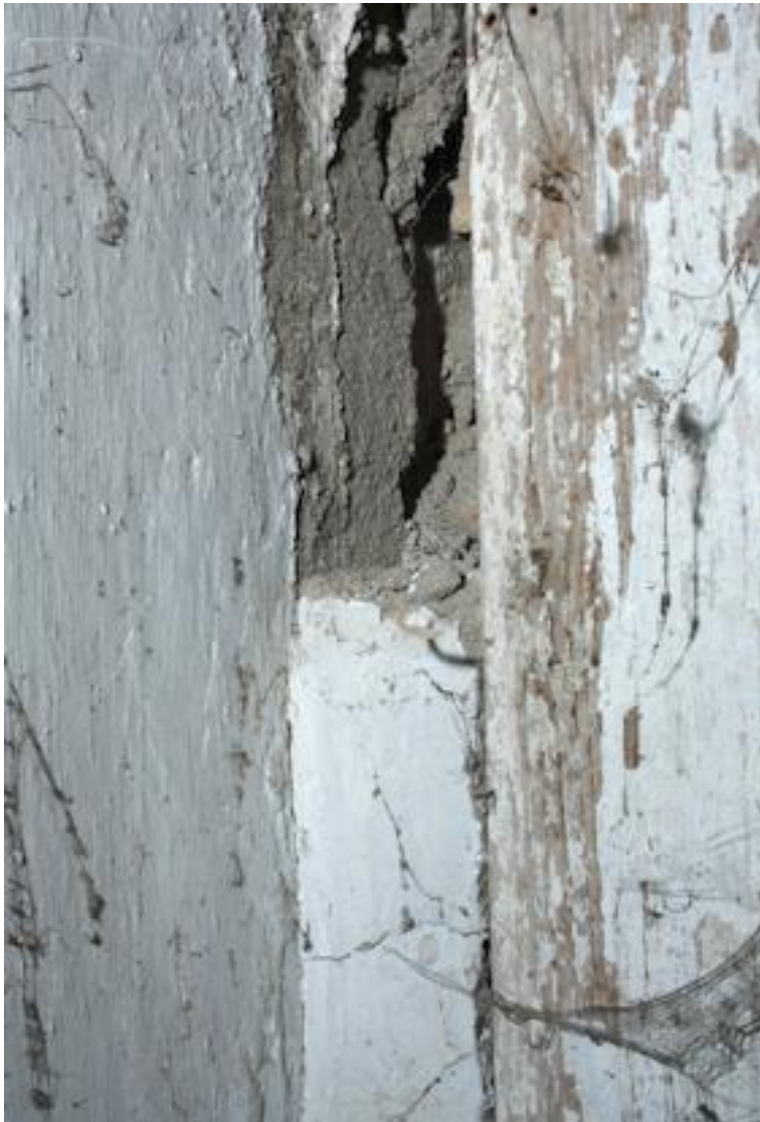
Auf dem Foto ist in der Mitte eine nachträgliche Zusetzung des Fensterrahmens mit einem nicht bauzeitlichen Putz deutlich zu erkennen.

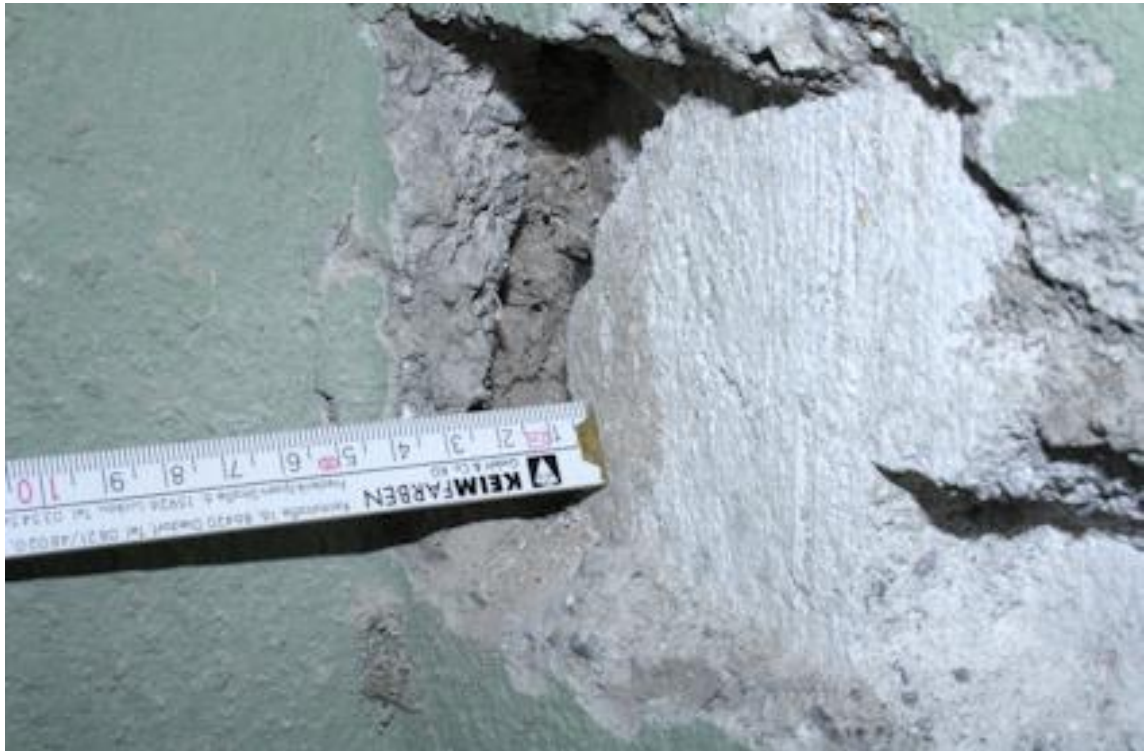
Auch an der Fassade ist an dieser Stelle eine Überputzung mit einer Stärke von fast 4 cm über dem bauzeitlichen Leibungsputz (helle Fläche neben dem Meterstab) festzustellen.
