Untersuchung und Befundsicherung 2010

Ehemalige Schäfllerei des Klosters Benediktbeuern

Landkreis Bad Tölz- Wolfratshausen

Durchführung von Untersuchungen an der Raumschale und der Fassade zur Klärung einzelner Bauphase und baulicher Veränderungen. Aussagen zum momentanen und historischen Putzbestand.

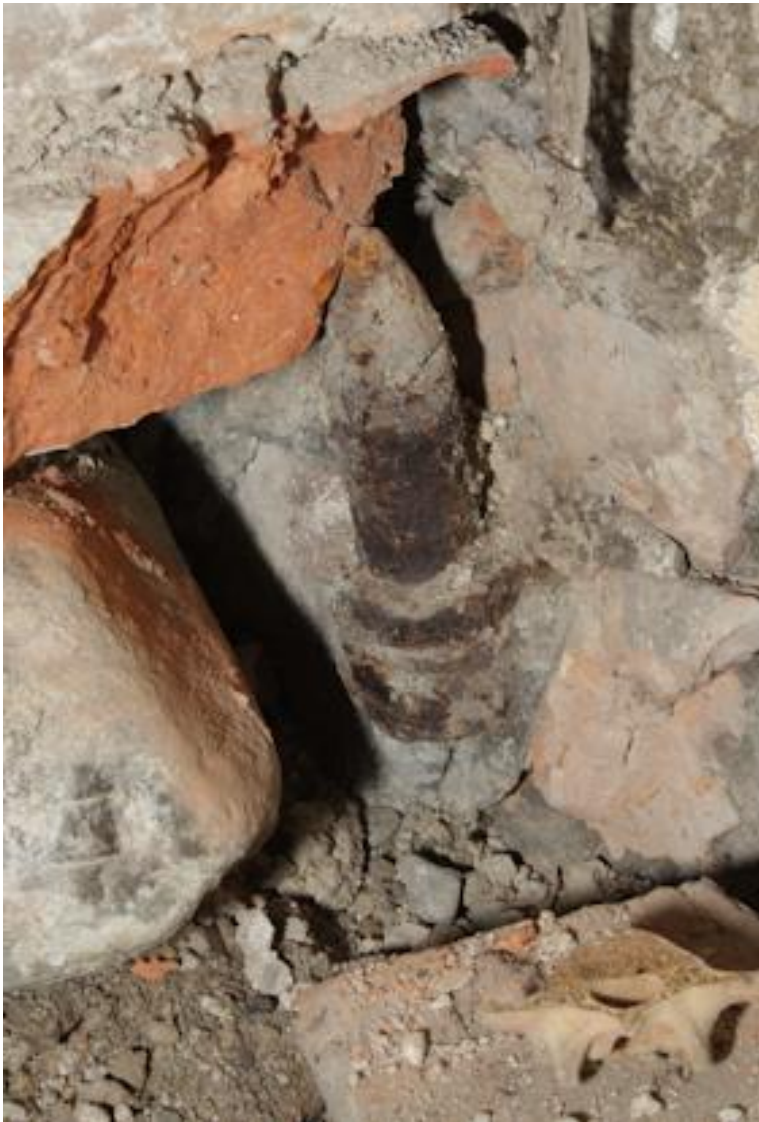
Das Foto zeigt im Detail den wohl noch bauzeitlichen Metallbolzen der Türverankerung vor der Vermauerung der großen Öffnung.

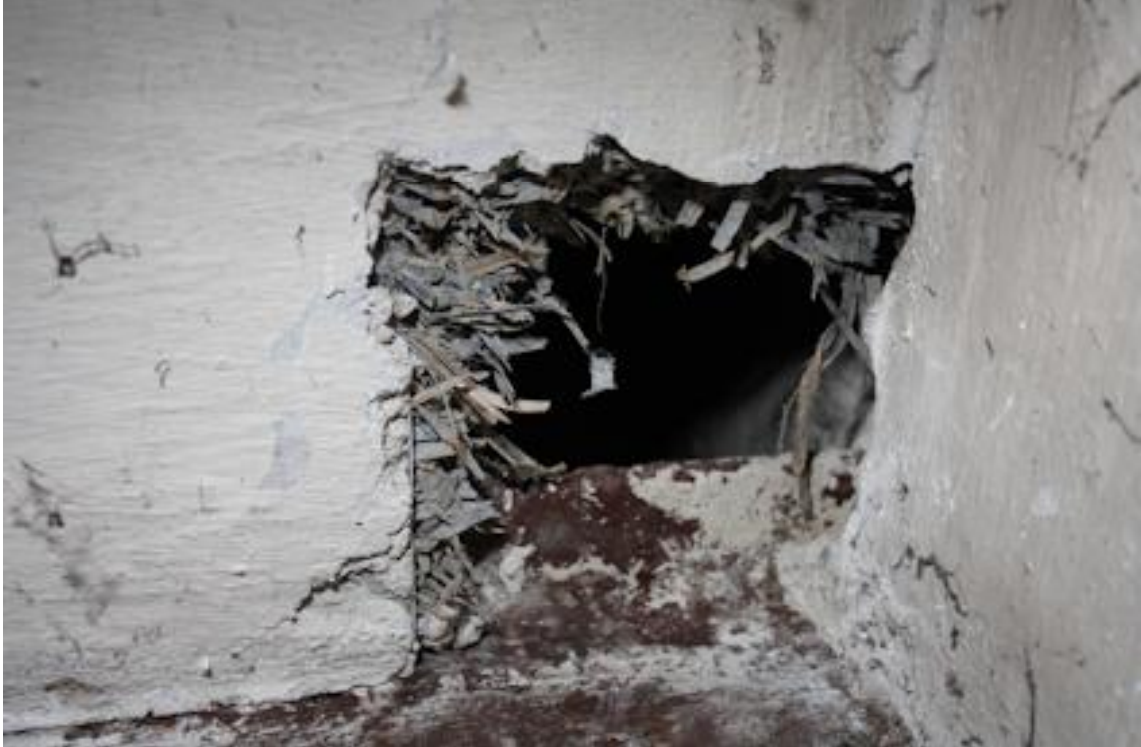
<p>Nach dem Einziehen der großen Stahlträger 1955 wurde die Deckenfläche in der ehemaligen Schmiede auf Zementfaserplatten verputzt.</p>

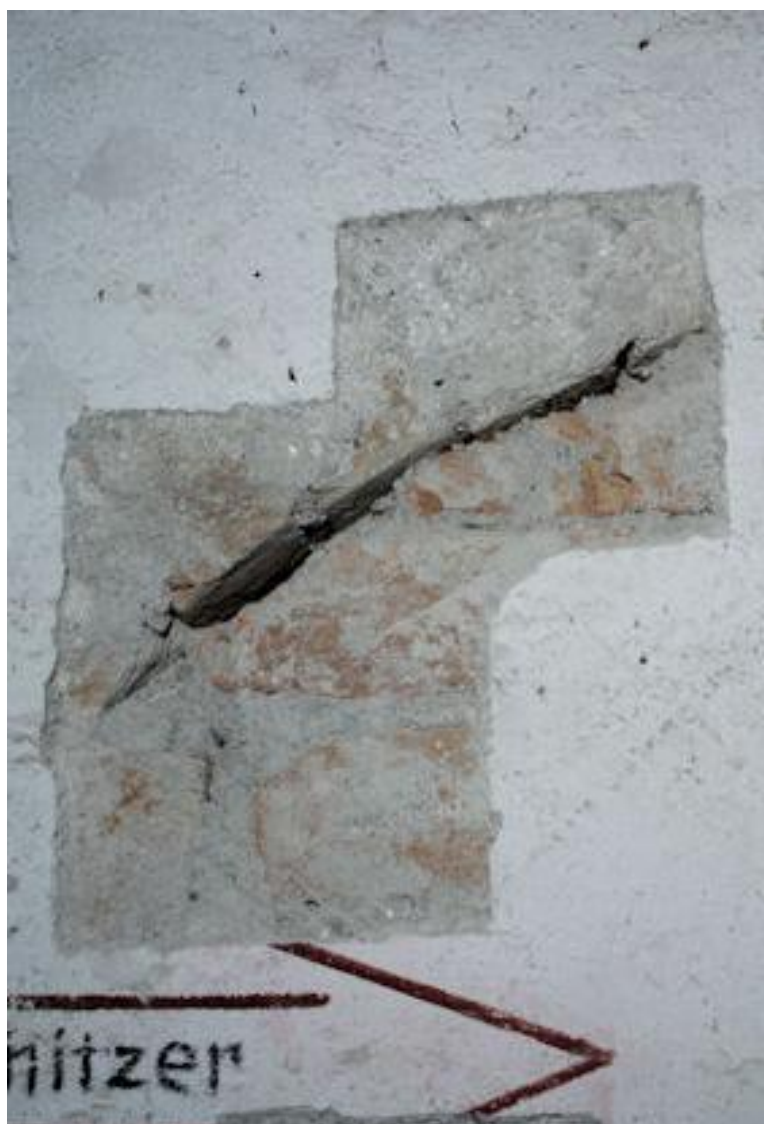
Die Sondage zeigt sehr deutlich den Verlauf des ehemaligen Durchbruchs vom Kopfbau in den Nordbau.

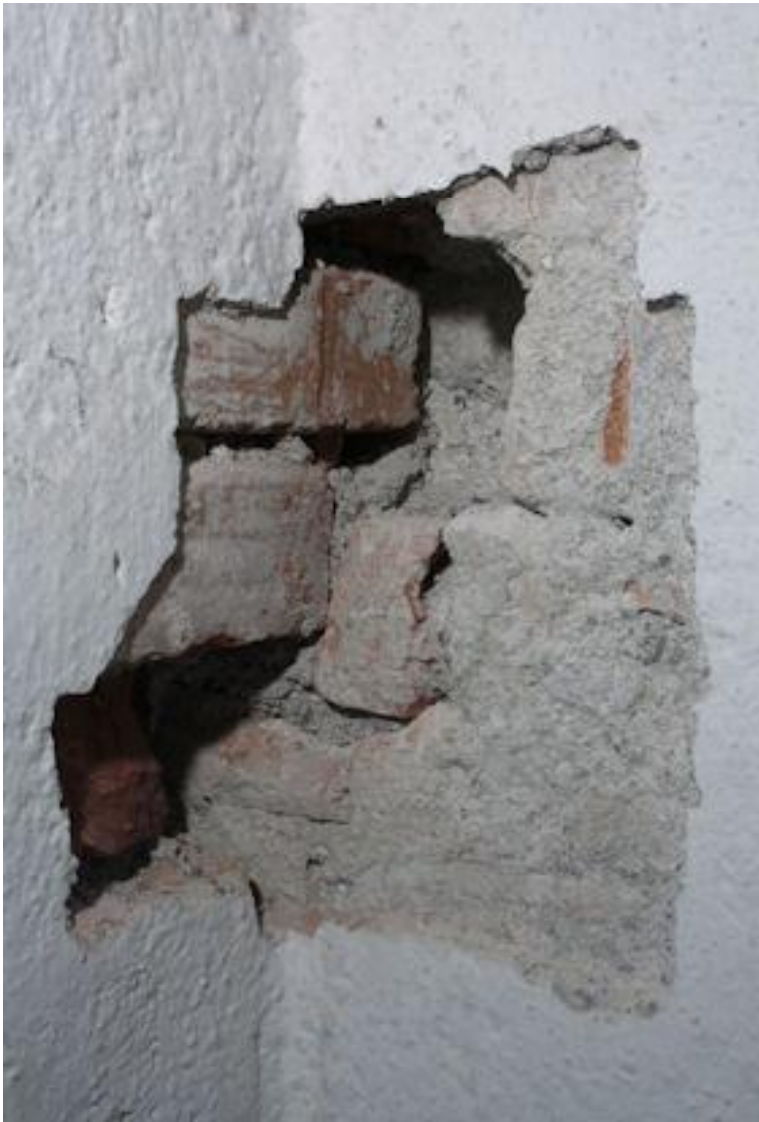
Die Sondage in der Wandnische zeigt eine sehr tiefe Verzahnung des Ziegelmauerwerkes. In der rechten, oberen Hälfte des Bildes ist in einer Tiefe von circa 10 cm (vom Oberputz aus gemessen) ein Naturstein. Da an dieser Stelle an der gegenüberliegenden Seite die Zusetzung eines größeren Durchgangs sehr gut nachzuweisen ist, erklärt sich die tiefe Verzahnung der Ziegelsteine eventuell mit einem ursprünglich anderen Verlauf der Durchgangsleibung.

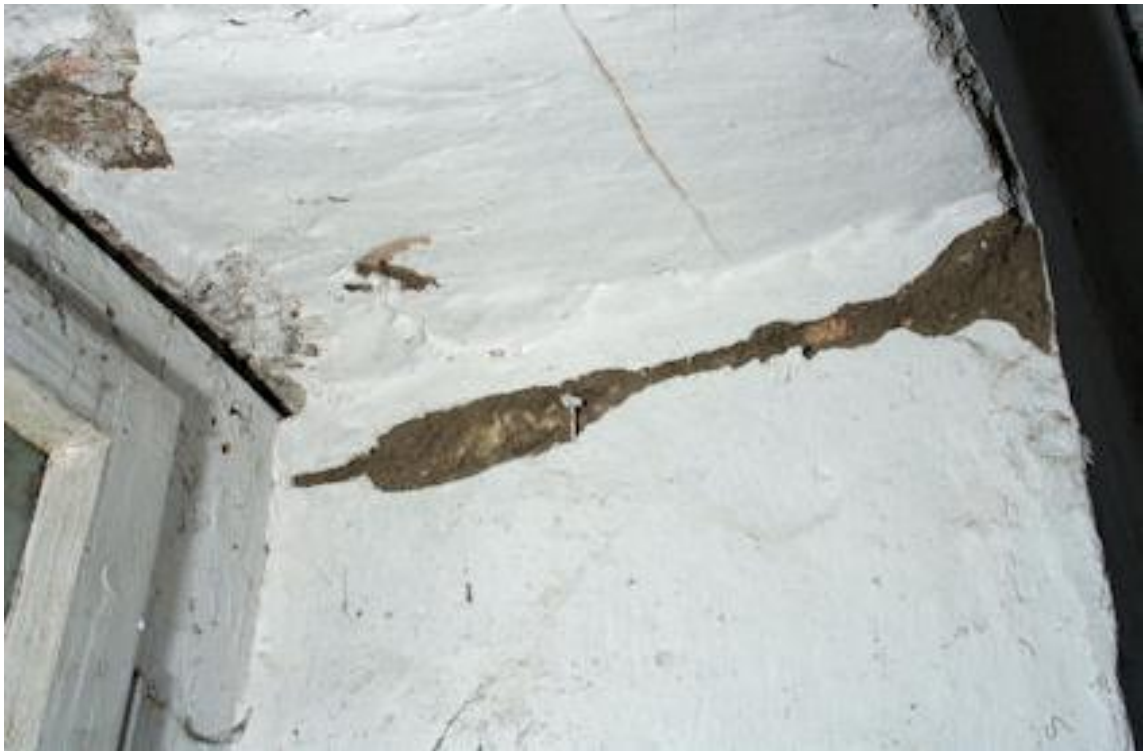
Nach der Vergrößerung der Fensteröffnungen (1940er Jahre) wurden die Leibungen mit einem sehr dunklen, weichen Putzmaterial geschlossen. Dieser Putz ist insbesondere aufgrund seiner Farbigkeit sehr charakteristisch und taucht bei zeitgleichen Verputzarbeiten in gleicher Art und Weise in den verschiedenen Gebäudeteilen immer wieder auf.

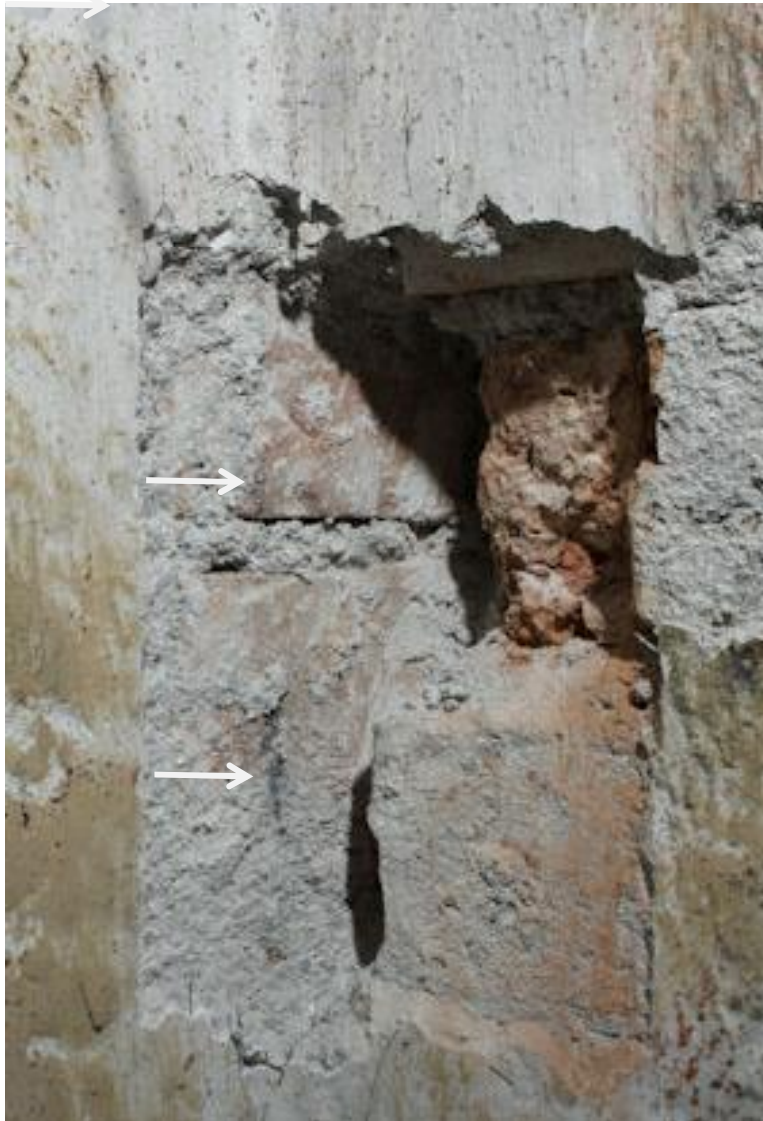
An dieser Stelle wurde eine größere Öffnung mit Ziegeln vermauert (stumpfe Anbindung). Der Bleistiftstrich mit dem die Flucht für die Vermauerung angerissen wurde, ist noch deutlich erkennbar (Pfeil)

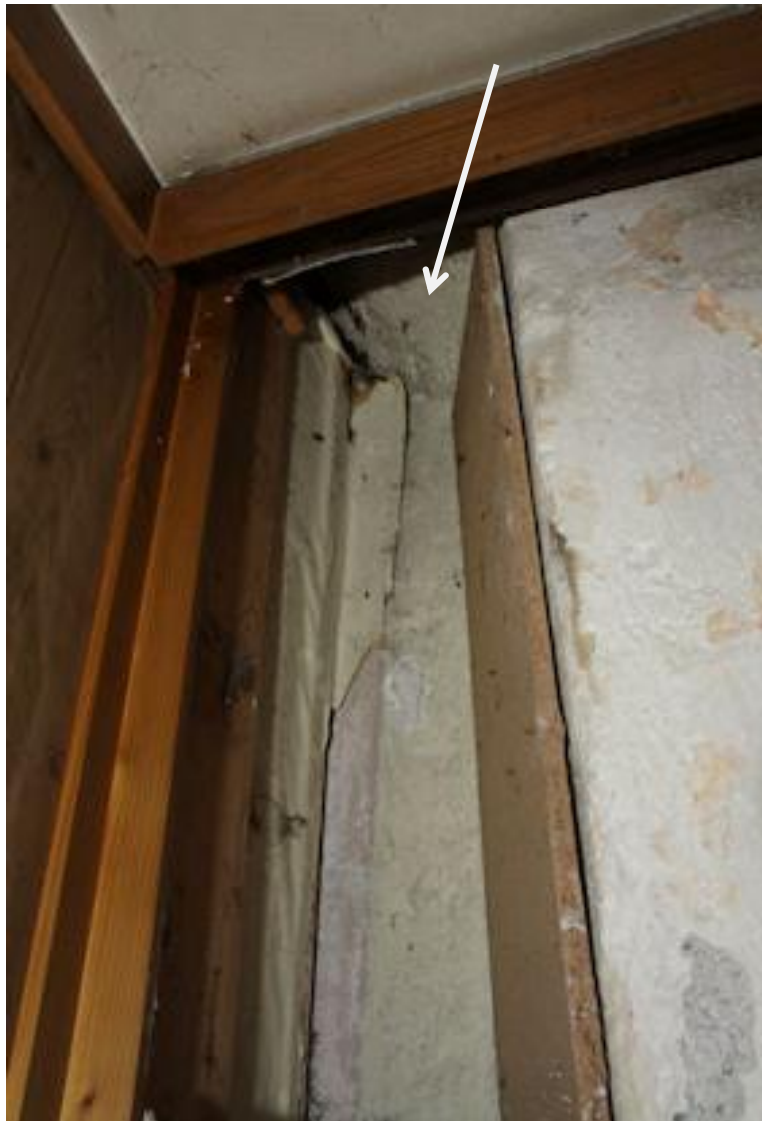
Nach der Abnahme einer aufgesetzten Rigipsplatte wurde der rechte Abschluss der Nische (Zimmer 1.3) sichtbar.

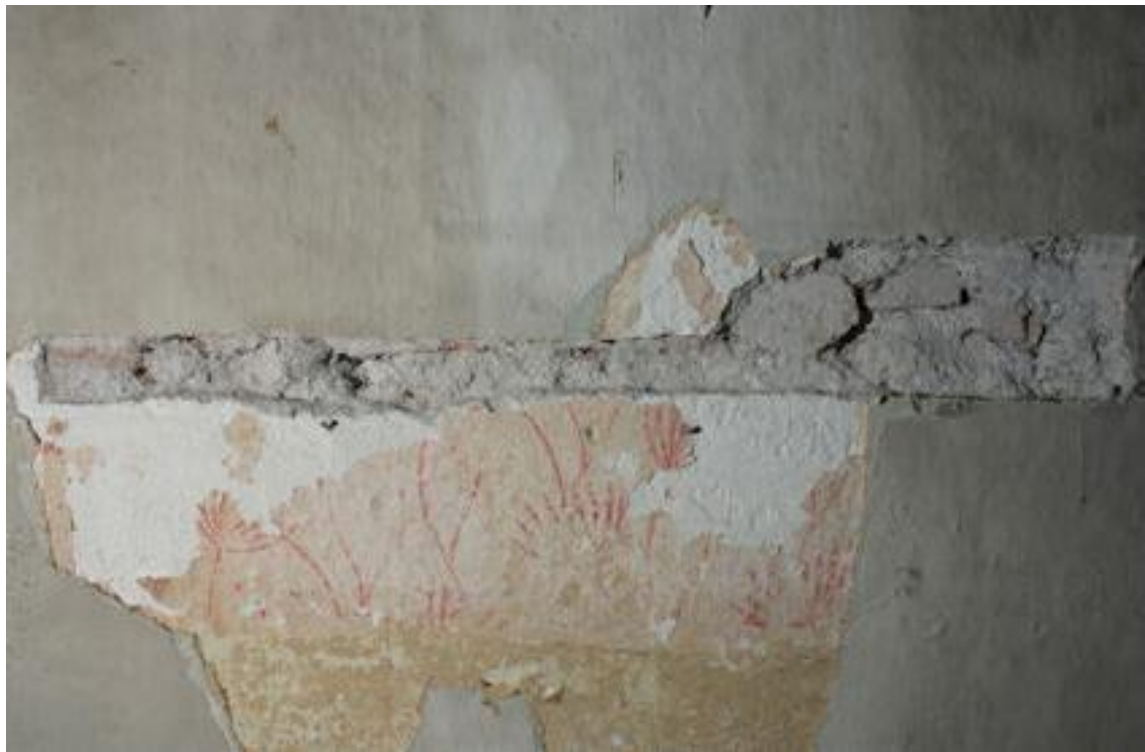
In diesem Bereich wurden große Sondagen zur Aufdeckung eines etwaigen Durchgangs zum südlichen Querbau durchgeführt. Es konnten jedoch keine charakteristischen Leibungskanten gefunden werden. Das Mauerwerk besteht in diesen Bereichen überwiegend aus unförmige Ziegelbrocken.

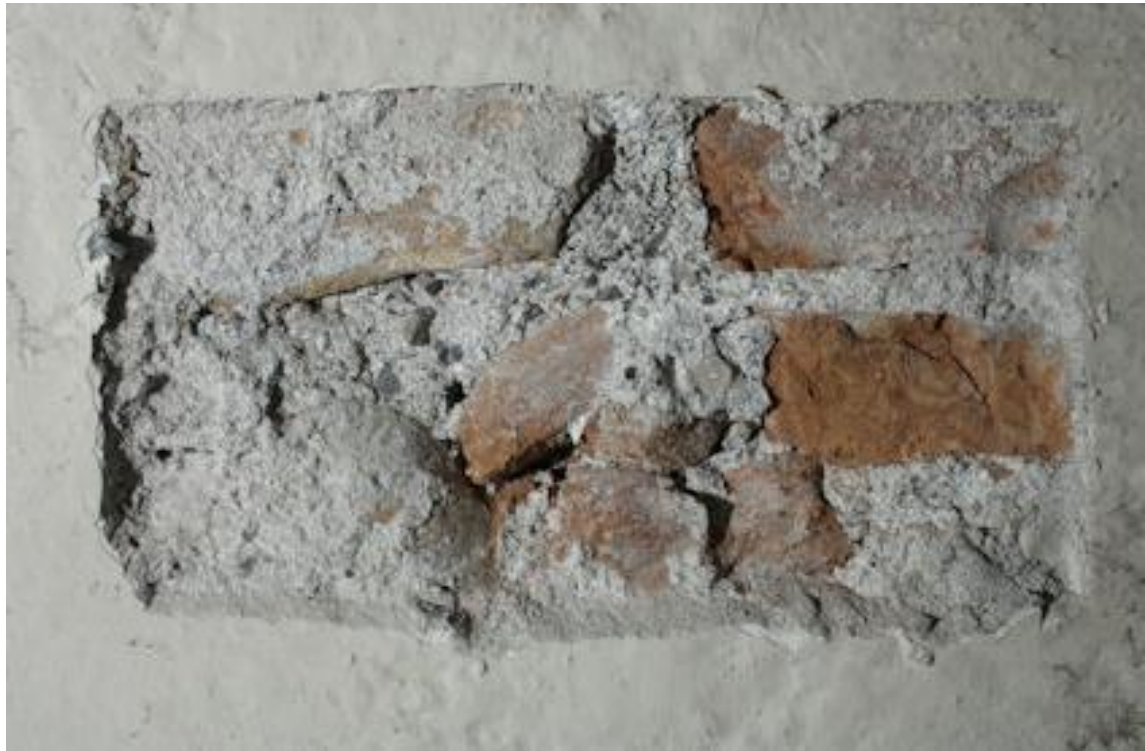
Auch in diesem Raum konnte kein Hinweis für einen Durchgang gefunden werden. Mauerwerk besteht hier aus ganzen und aus unförmigen Ziegelbrocken.

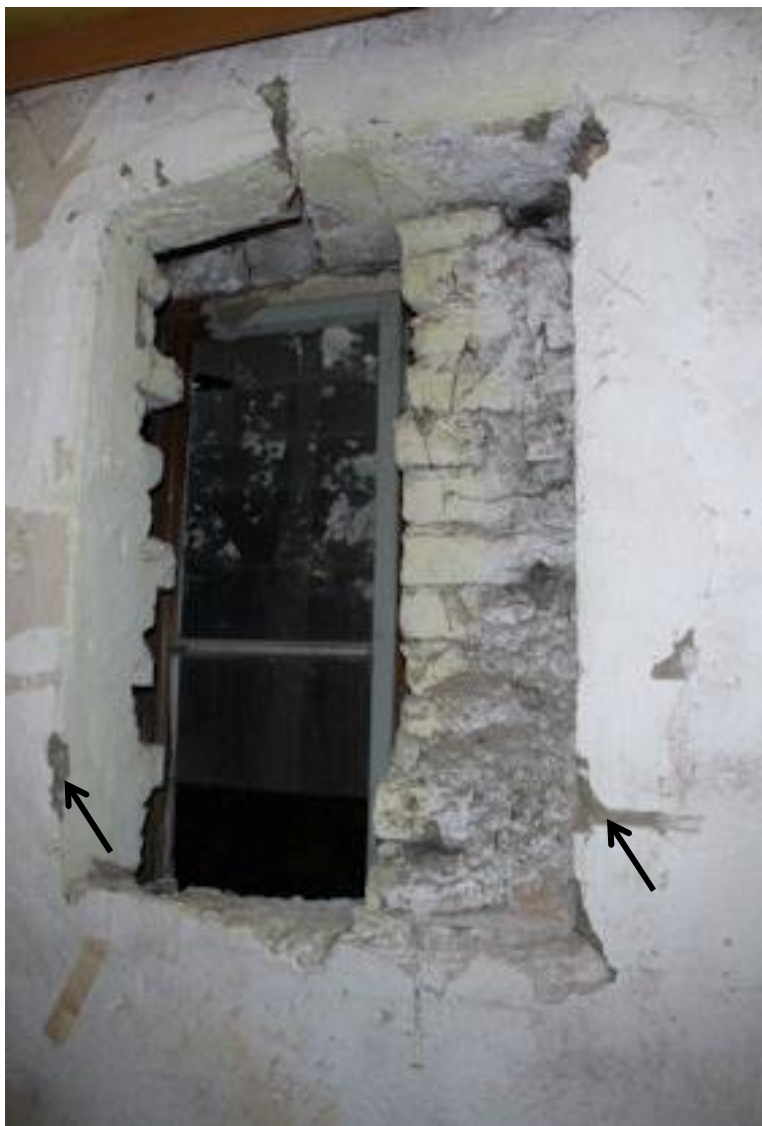
An diesem Fenster wurde eine mehrfache Änderung vorgenommen. Die beiden dunklen Pfeile markieren zwei Stellen an denen der charakteristische sehr dunkle Putz (Datierung um 1940) aufzufinden ist. Die ursprünglich kleinere Fensteröffnung wurde zu dieser Zeit auf der linken Seite (vom Raum aus gesehen) vermauert und auf der rechten Seite ausgebrochen. Im Inneren wurde dadurch die Möglichkeit geschaffen eine gerade Raumflucht mit einem vorgesetzten Gang (belichtet durch das neue Fenster) zu erhalten. Die Wand und die Leibungen des von innen noch gut erkennbaren Fensterausbruchs wurden zeitgleich hell gekalkt.

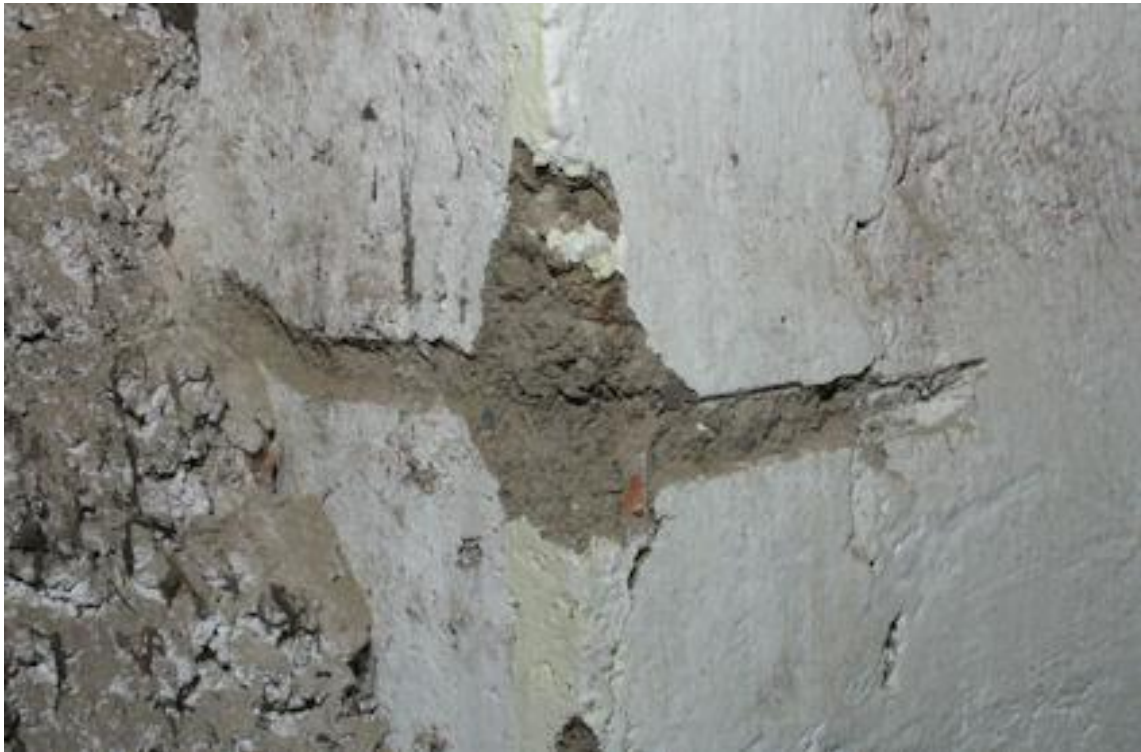
Die Sondage zeigt das sehr dunkle Putzmaterial und den hellen Kalkanstrich in der rechten Leibung des Fensters (vom Raum aus gesehen). In der linken Bildhälfte ist die nachträglich ausgeführte Zusetzung des Fensters zu erkennen.

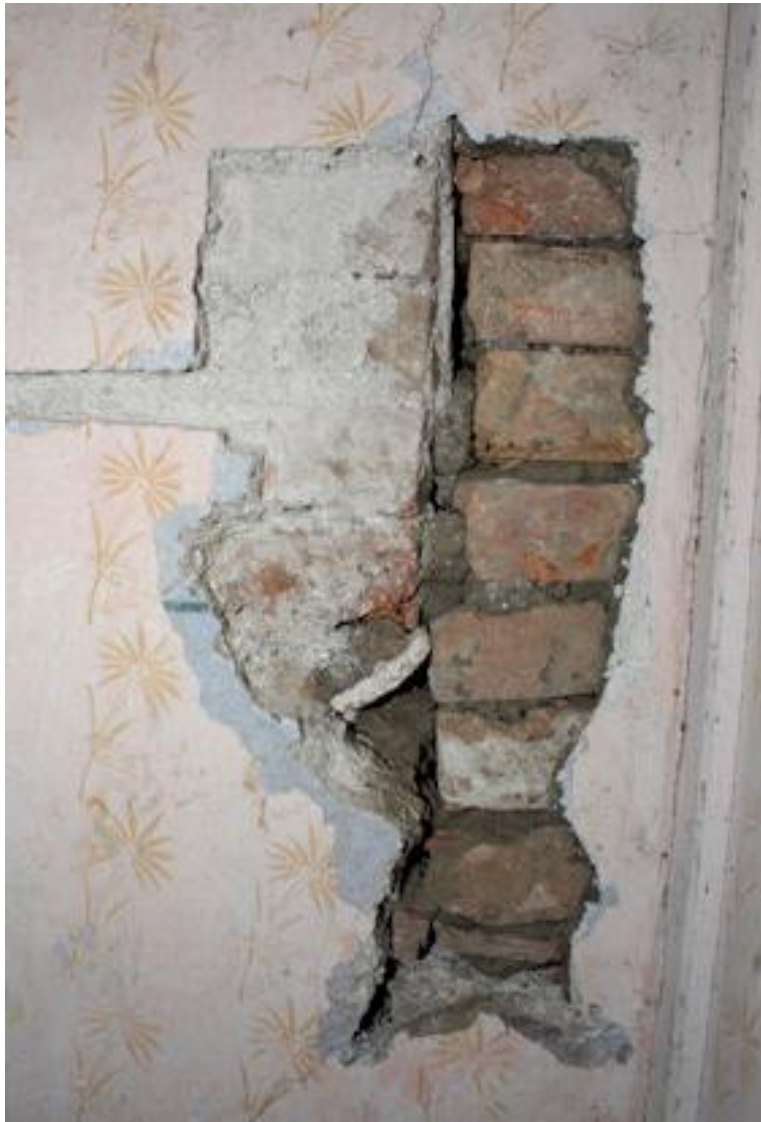
In diesem Bereich wurde über eine größere Fläche die Vermauerung des wohl ursprünglichen kleinen rundbogigen Fensters freigelegt. Sehr deutlich ist in den Ziegelfugen der sehr dunkle Putz zu erkennen, der sich in die 1940er Jahre datieren lässt. Die untere Leibungskante ließ sich nicht mehr zweifelsfrei feststellen.

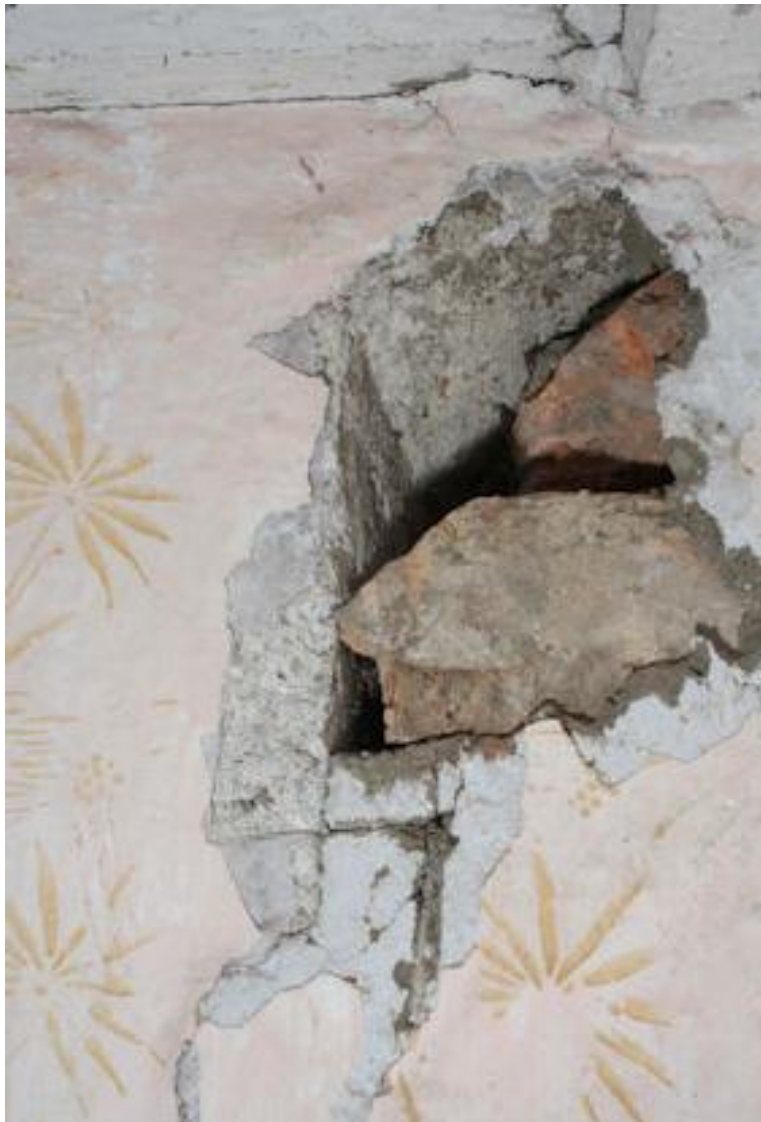
Im oberen Bereich ist sehr schön der Knick und die beginnende Rundung des kleinen Fensters sichtbar.

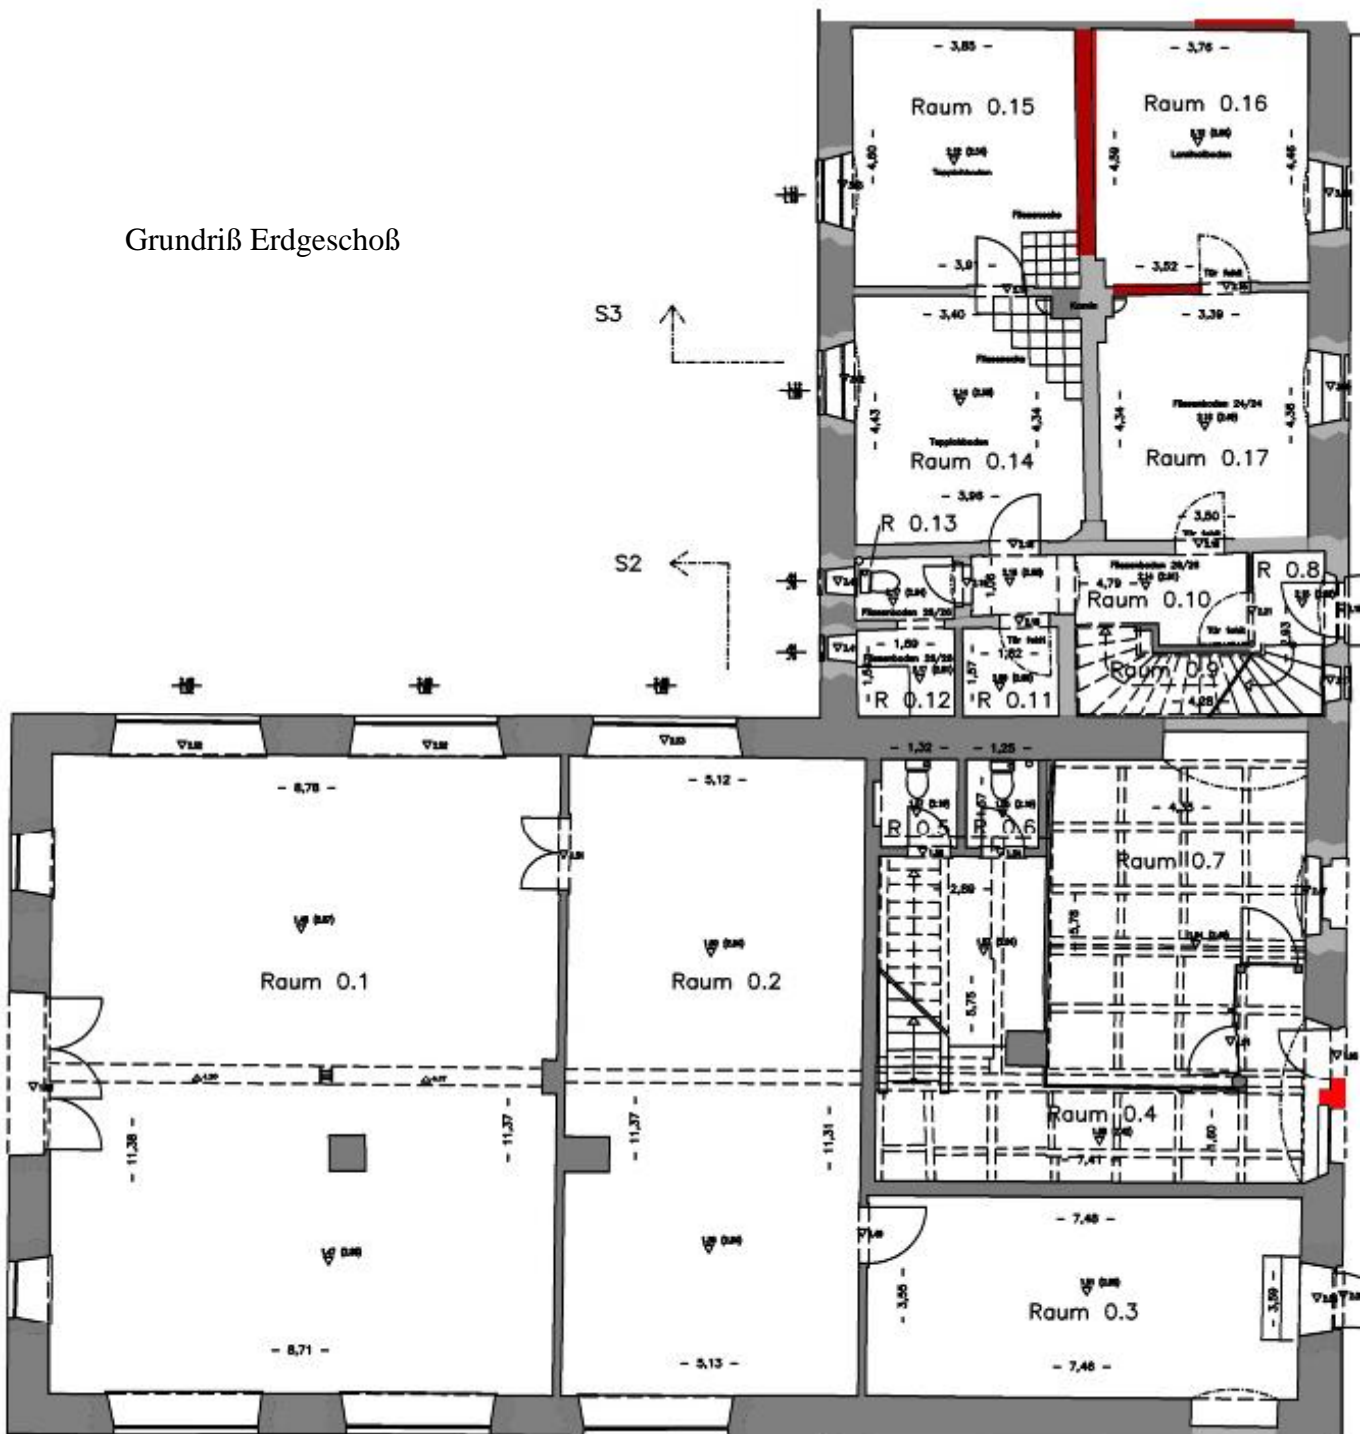
Über den Befund konnte nachgewiesen werden, dass die rot markierten Wandbereiche in der Erbauungszeit noch nicht vorhanden waren.

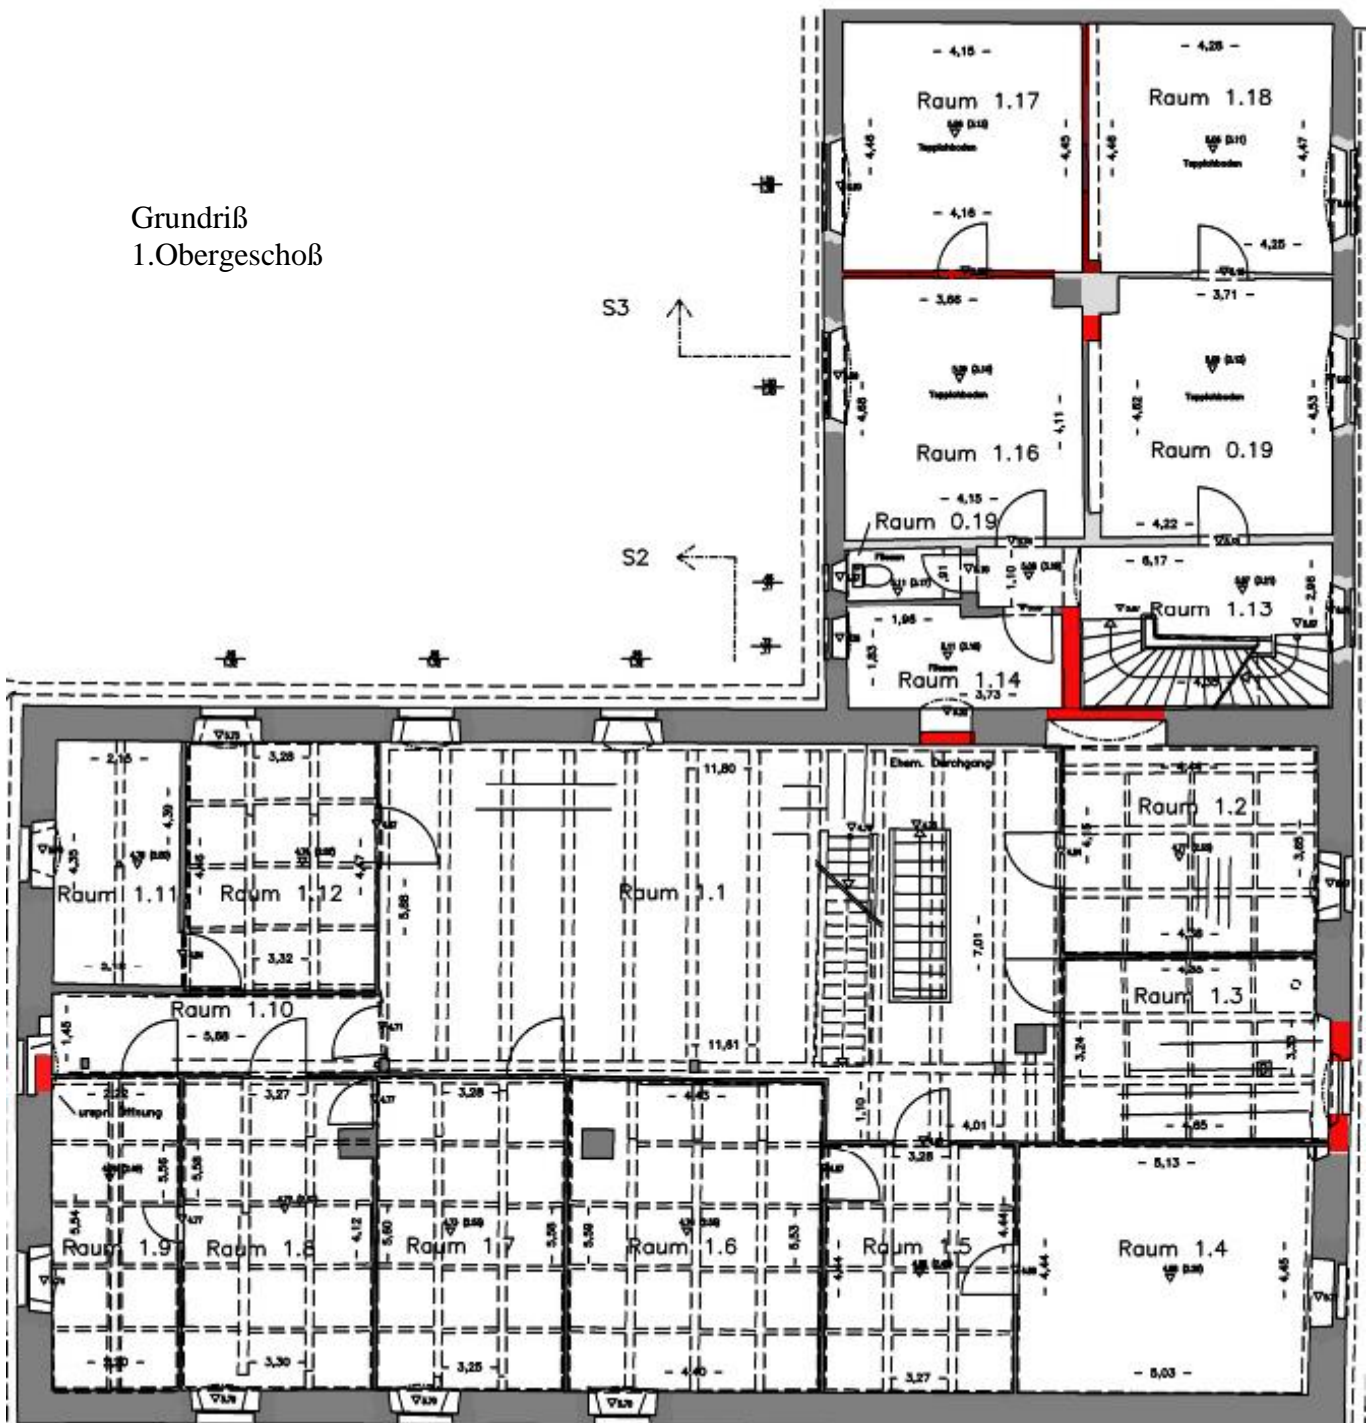
Über den Befund konnte nachgewiesen werden, dass die rot markierten Wandbereiche in der Erbauungszeit noch nicht vorhanden waren.

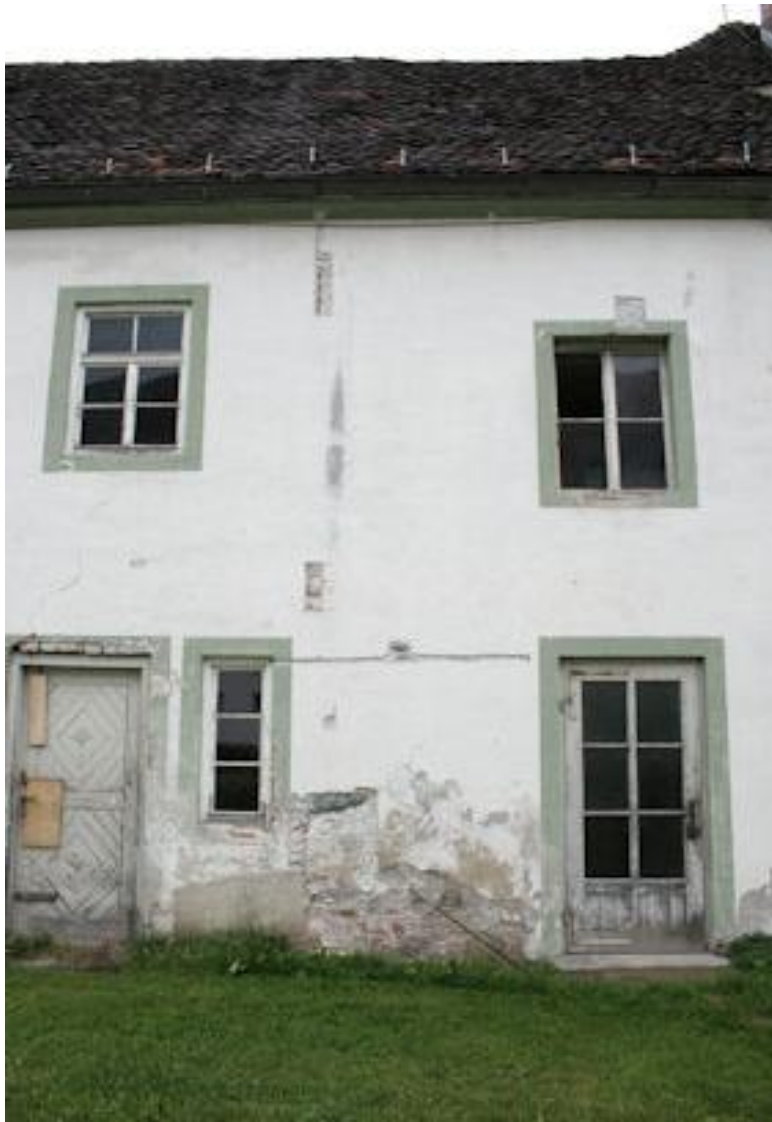
An der Ostfassade des Gebäudekomplexes konnte im Übergangsbereich Kopfbau-Querbau (südlicher Teil) eine Mauerwerksfuge festgestellt werden.

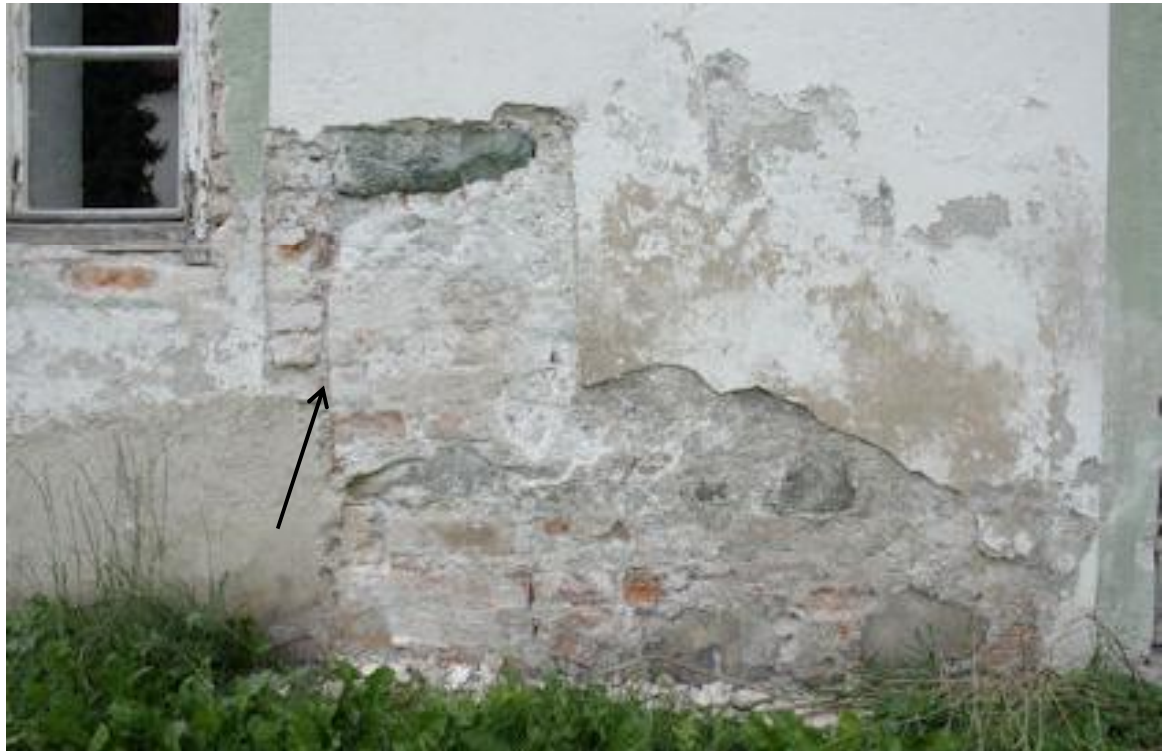
Das aufgehende Mauerwerk wurde als Mischmauerwerk (Ziegel und Findlinge) erstellt. Der schwarze Pfeil zeigt die ursprüngliche Süd-Ost Außenkante des Kopfbaus.

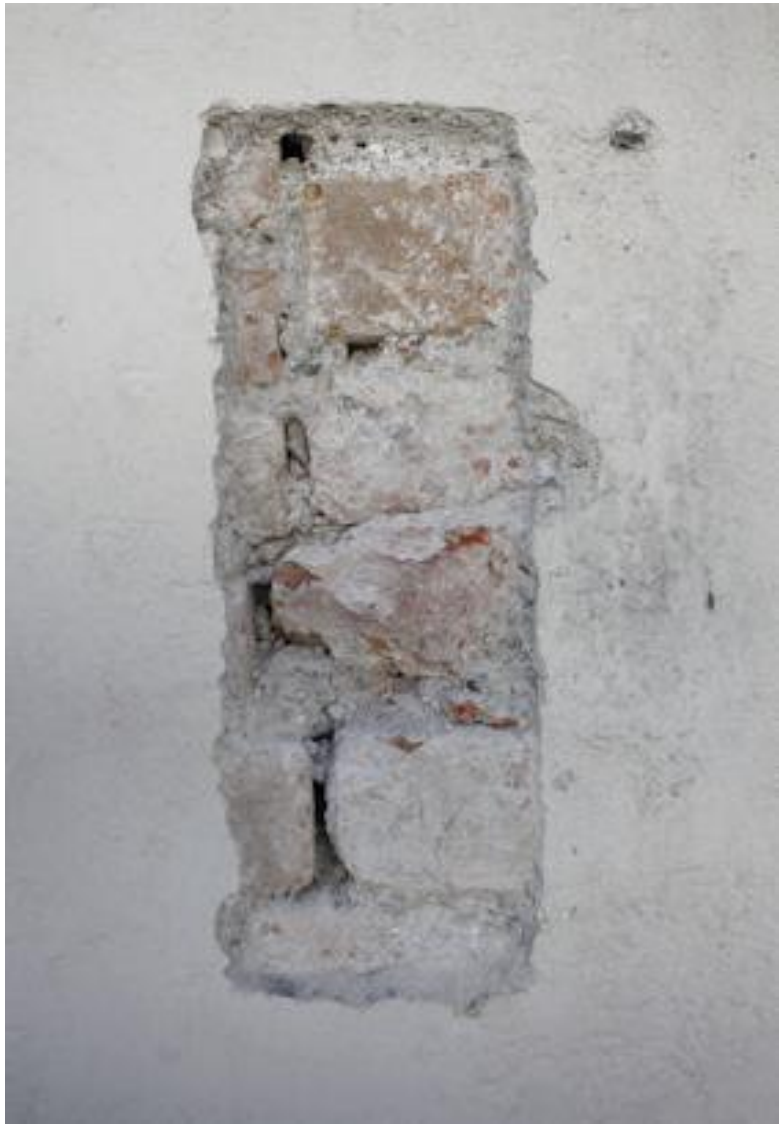
Im darüber liegenden Mauerverlauf ist eine vertikale Fuge ablesbar. Am gesamten Gebäude wurden Ziegelsteine insbesondere in den Bereichen eingesetzt, in denen ein bestimmter Formenverlauf zu erstellen war. So wurden sie mit Ausnahme der Giebelsüdwand insbesondere im Bereich der Fenster, Türen und Mauerkanten eingesetzt.

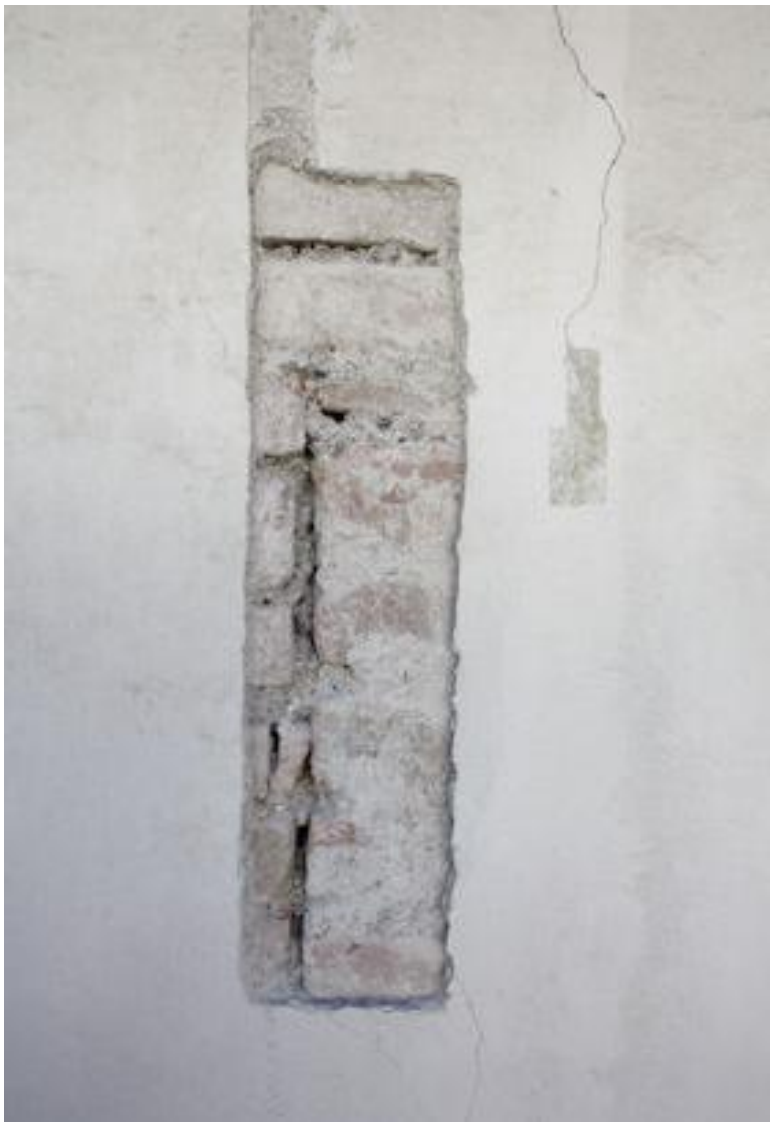
Auch an dieser Stelle ist die vertikale Mauerfuge gut sichtbar. Die beiden oberen Ziegelsteine überlappen die Fuge und wurden vermutlich zur besseren Verzahnung eingesetzt.

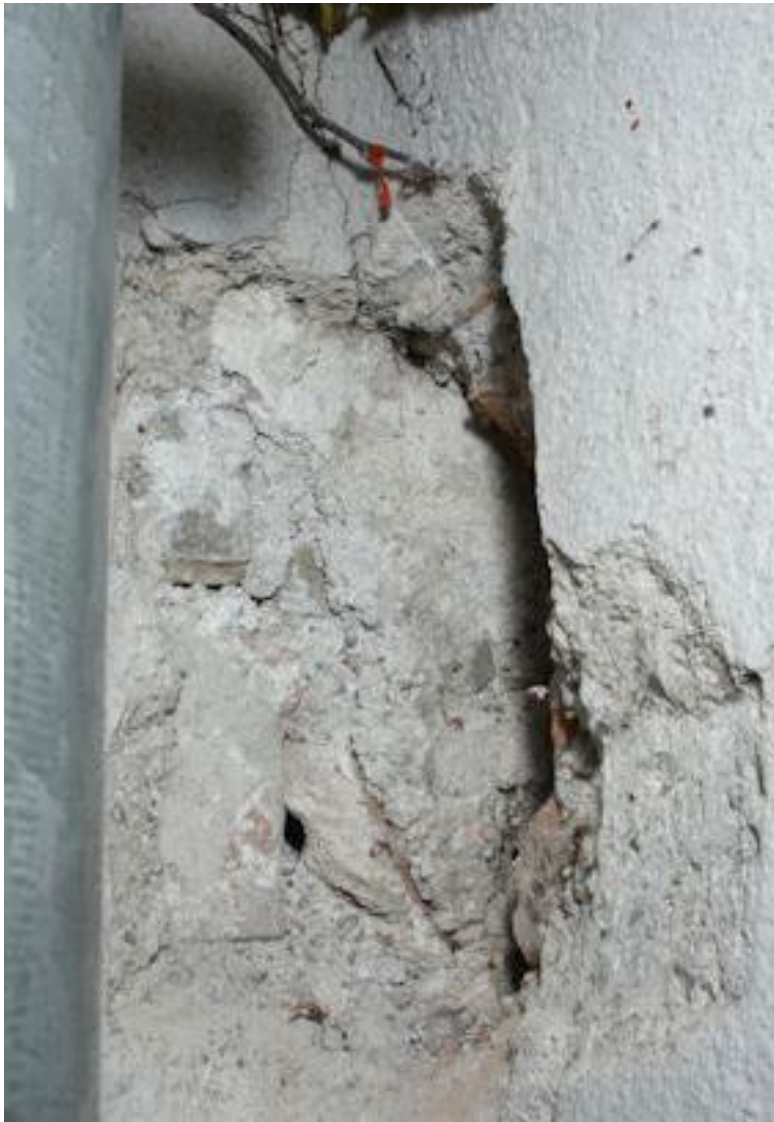
Auf der gegenüberliegenden Seite des Gebäudes in der Süd- Westecke Kopfbau - Querbau (südlicher Teil) schließt das Mauerwerk des Querbaues stumpf an den Kopfbau an. Der Verputz des Kopfbaues mit der ersten Kalkschlämmschicht läuft hinter der Vermauerung des Querbaues durch.

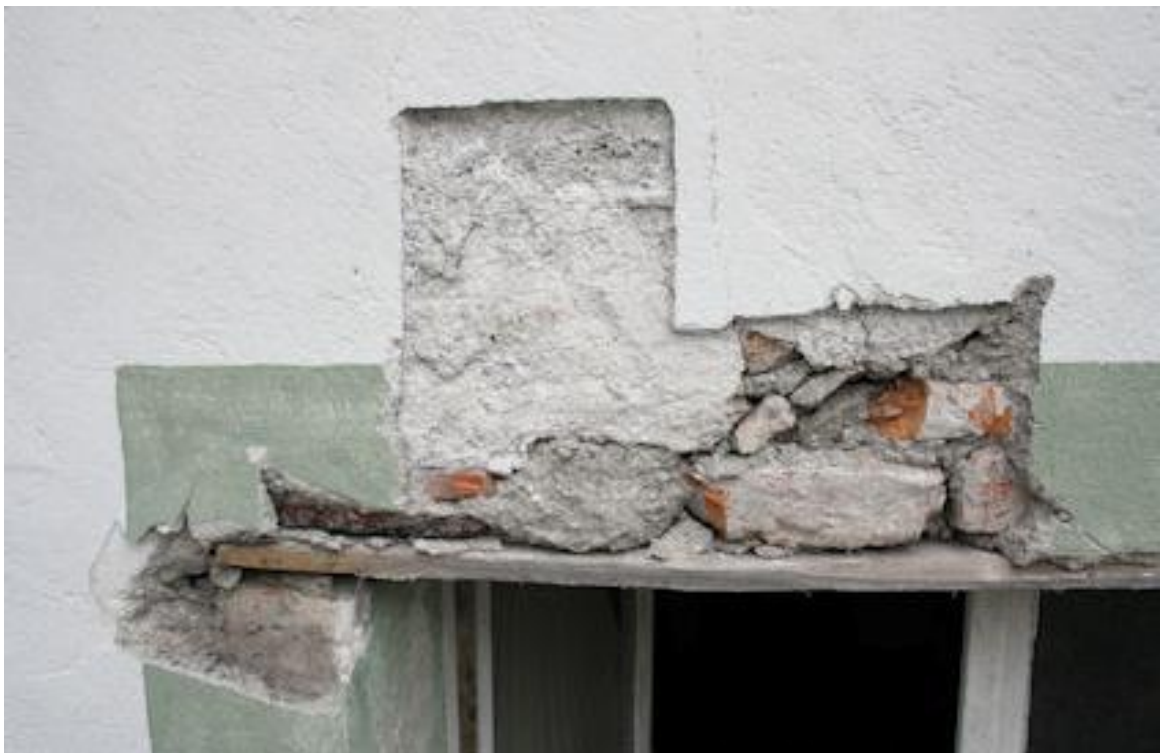
Nach der Erweiterung (Vergrößerung) der Fenster wohl in den 1940er Jahren wurde mit sehr einfachen Mitteln (liegendes Holzbrett) der Fenstersturz erstellt.
