Kloster Benediktbeuern Alte Schäfllerei

Bericht zur Voruntersuchung

09. Oktober 2010

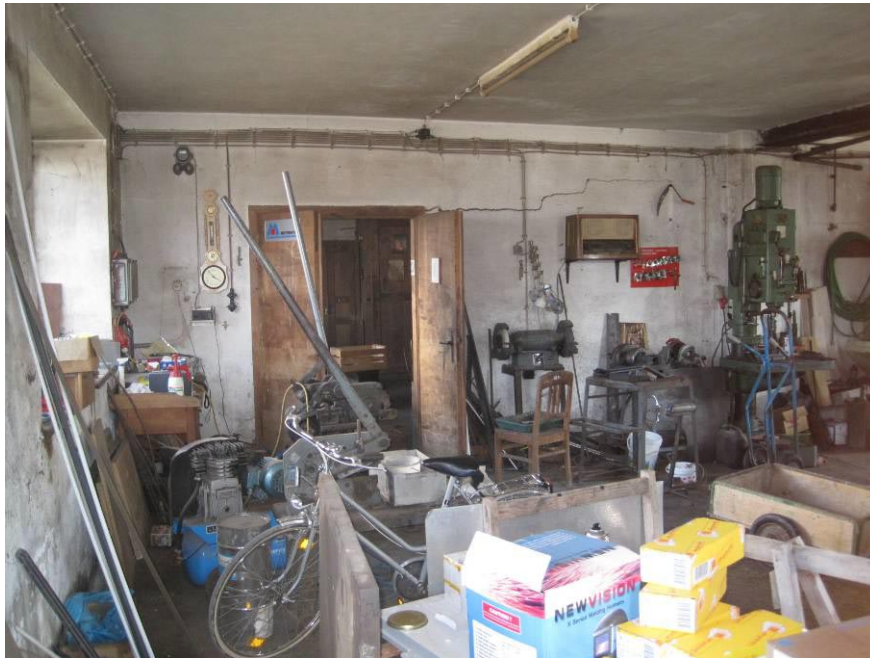
Die Wände im EG des Kopfbaues zwischen den beiden Werkstattträumen sind stark gerissen, vermutlich eine Folge der Umbaumaßnahmen an der Deckenkonstruktion. Über die Zeitspanne zwischen Erbauung und Übernahme durch die Salesianermönche (1930) liegen derzeit keine sicheren Erkenntnisse zu baulichen Veränderungen im Gebäudeinneren vor. Wesentliche, uns derzeit bekannte Innenraum- und Nutzungsänderungen fanden danach um 1930 (Eigentumsübergang an die Salesianer Don Boscós), 1945 ff (Wohnungseinbau OG) und 1955 (Werkstatteinbau) statt.

Abb. 14: stark gerissene Wand EG Kopfbau (Werkstatt)

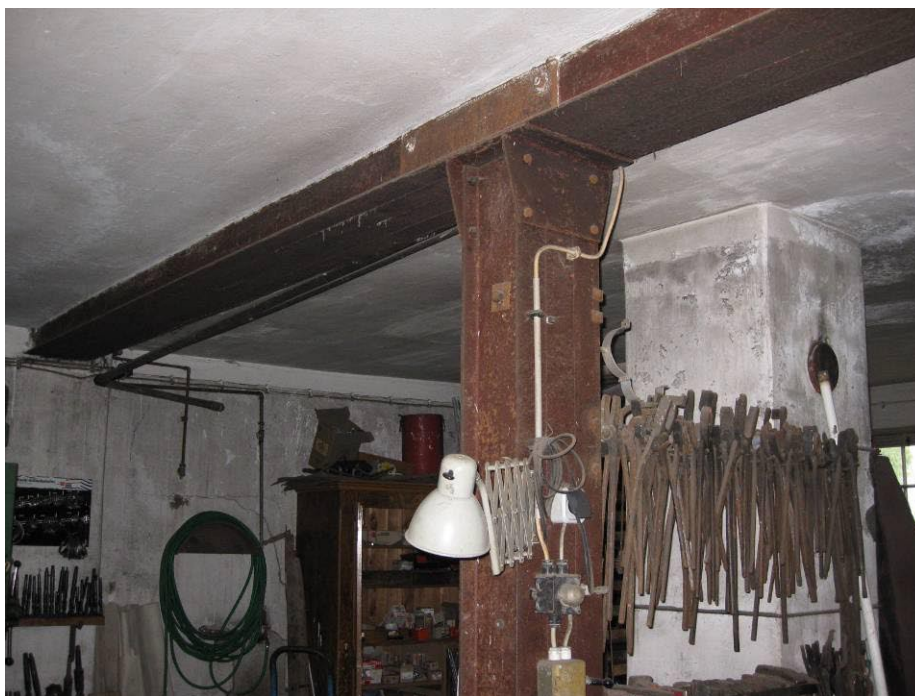
Die Konstruktion erfuhr mit dem Einbau der Schmiede im Jahr 1955 eine nachhaltige Veränderung: Der Unterzug der EG-Decke wurde zwischen der östlichen Hängesäule und der westlichen Außenwand ausgebaut und durch Stahlträger, aufgelagert auf Stahl- und gemauerten Stützen, ersetzt. Zudem wurden die Auflagerpunkte der EG-Deckenbalken an der nördlichen Außenwand neben den bauzeitlichen Eisenschlaudern mit stählernen U-Profilen verstärkt. Einzig die östliche Hängesäule ist einschließlich des restlichen, nach Osten verlaufenden Reststückes des hölzernen Unterzuges über dem EG mit allen konstruktiven Details erhalten geblieben.

Abb. 19: Kopfbau Werkstatt: Stahlstütze u. -unterzug anstelle Holzbalken

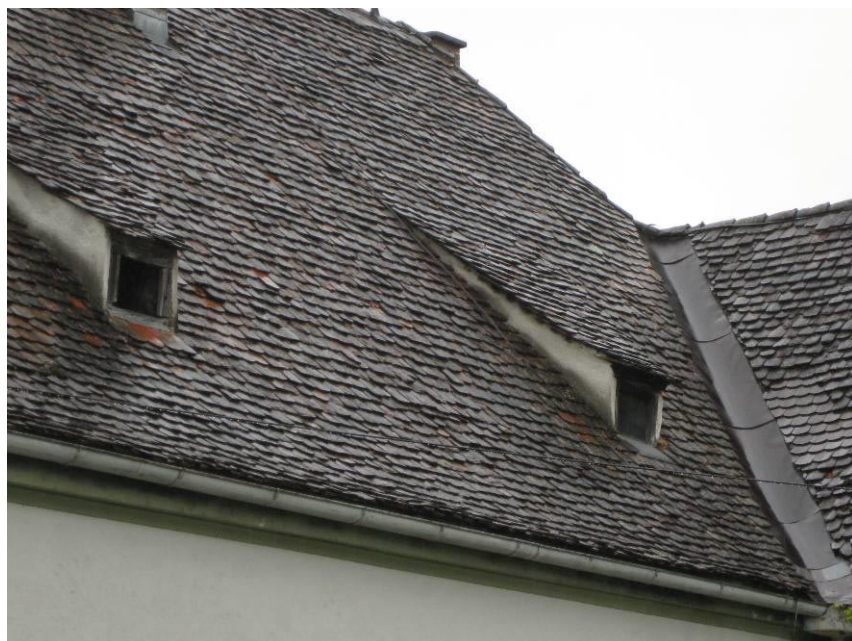
Aufgrund der unterschiedlich breiten Ziegel ergeben sich über die ganze Dachfläche Undichtigkeiten in der Dachhaut. Die stete Belüftung des Dachraumes bewirkt - bis auf wenige Bereiche - den Erhalt der mit geschmiedeten Eisennägeln auf den Sparren fixierten Dachlattung bis in unsere Zeit. Die durchfeuchteten Latten können dank der guten Belüftung immer wieder abtrocknen und weisen bis dato größtenteils auch keinen Fäulnisbefall auf.

Abb. 23: Kopfbau: südseitige Dachhaut mit Schleppgauben

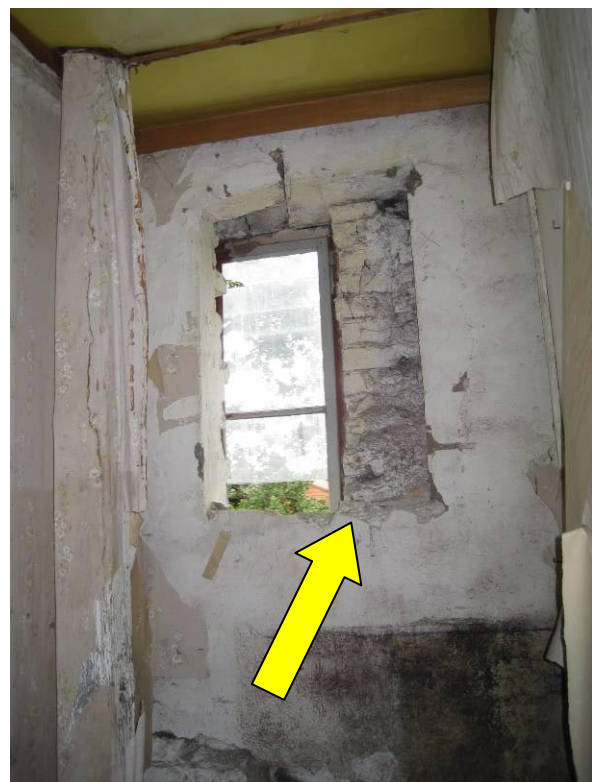
Auch hier ist der schmale, bauzeitliche Stichbogen über der später verbreiterten Fensteröffnung innenseitig erhalten. Das Mauerwerk am Stichbogensturz ist nur mit einer dünnen, ungefassten Kalkschlämme überzogen, was das bauzeitliche Erscheinungsbild des Innenraumes darstellen dürfte. Annähernd mittig trifft die südl. Flurwand der 1940er Wohnraumeinbauten auf die Fensteröffnung. Nordseitig ist innen eine wieder ausgemauerte, asymmetrische Verbreiterung der Fensteröffnung ablesbar. Es scheint so, dass das Fenster aufgrund der neu hinzugefügten Wand seitlich versetzt werden sollte. Wohl aufgrund des äußeren Erscheinungsbildes kam es jedoch nicht zur bereits baulich vorbereiteten Veränderung, sondern das Fenster blieb in der Mittelachse und war vom nachträglichen Raumeinbau innenseitig halb verdeckt.

Abb. 42: Kopfbau OG Raum 1.10:
Mittiges Fenster Westseite:
Seitl. Verbreiterung mit nachträgl. Ausmauerung

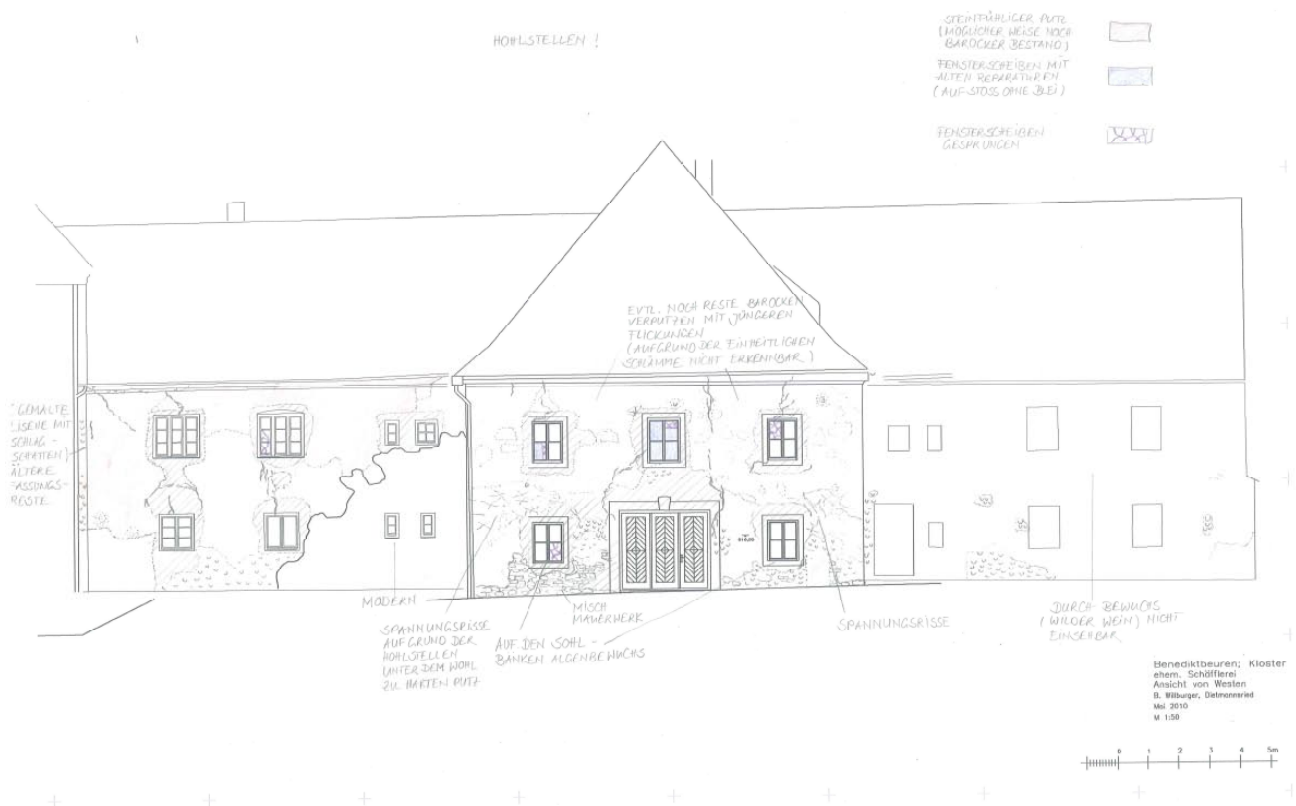
Abb. 52: Ansicht Westseite, Putzkartierung Mai 2010

- Oberflächenverluste in Fassade durch Einbau moderner Isolierfenster und ehemaliger Gasaußenöfen sowie durch Bodenfeuchtigkeit im Sockelbereich und Wasserschäden am Traufgesims und entlang des Fallrohres.
- Risse zur angrenzenden Jugendherberge und über Fenstern eher gering.
- Mehrere Putznähte feststellbar. Unterhalb des Traufgesimses und zur Jugendherberge hin leicht steinfühlig verputzt (= plastisch der Mauerwerksoberfläche folgender Putz. Reste von bauzeitlichem Originalputz?). Entlang des Fallrohres durch Abwaschung auch ältere Grünfassung erkennbar.
- Hohlstellen in Fassade.

- Im Sockelbereich tiefe Oberflächenverluste bis ins Mischmauerwerk durch Schlagregen, Spritzwasser, Streusalz.
- Im EG moderner Zementverputz durch den Einbau neuer Fenster und Türen nach 1930 mit netzartig verlaufenden Spannungsrissen.
- Im OG trotz Vergrößerung der Fenster noch historische Putzreste möglich, diese von partiellen Reparaturbereichen ehemaliger Hohlstellen durchsetzt.
- Vereinzelte Hohlstellen. Risse besonders über dem breiten Türsturz und einzelnen Fenstern.
- Algenbewuchs auf den offensichtlich nicht genügend abgechrägten Fenstersohlbanken.

- Durch den Bewuchs mit wilden Wein kaum Einsichtnahme in Oberflächen möglich. Im Sockelbereich und der Ecke zum Walmdachbau Oberflächenverluste wohl infolge eindringender Feuchtigkeit.
- Einige partielle Oberflächenverluste und Hohlstellen an Fassade.
- Riss an SW-Ecke (Setzung?)

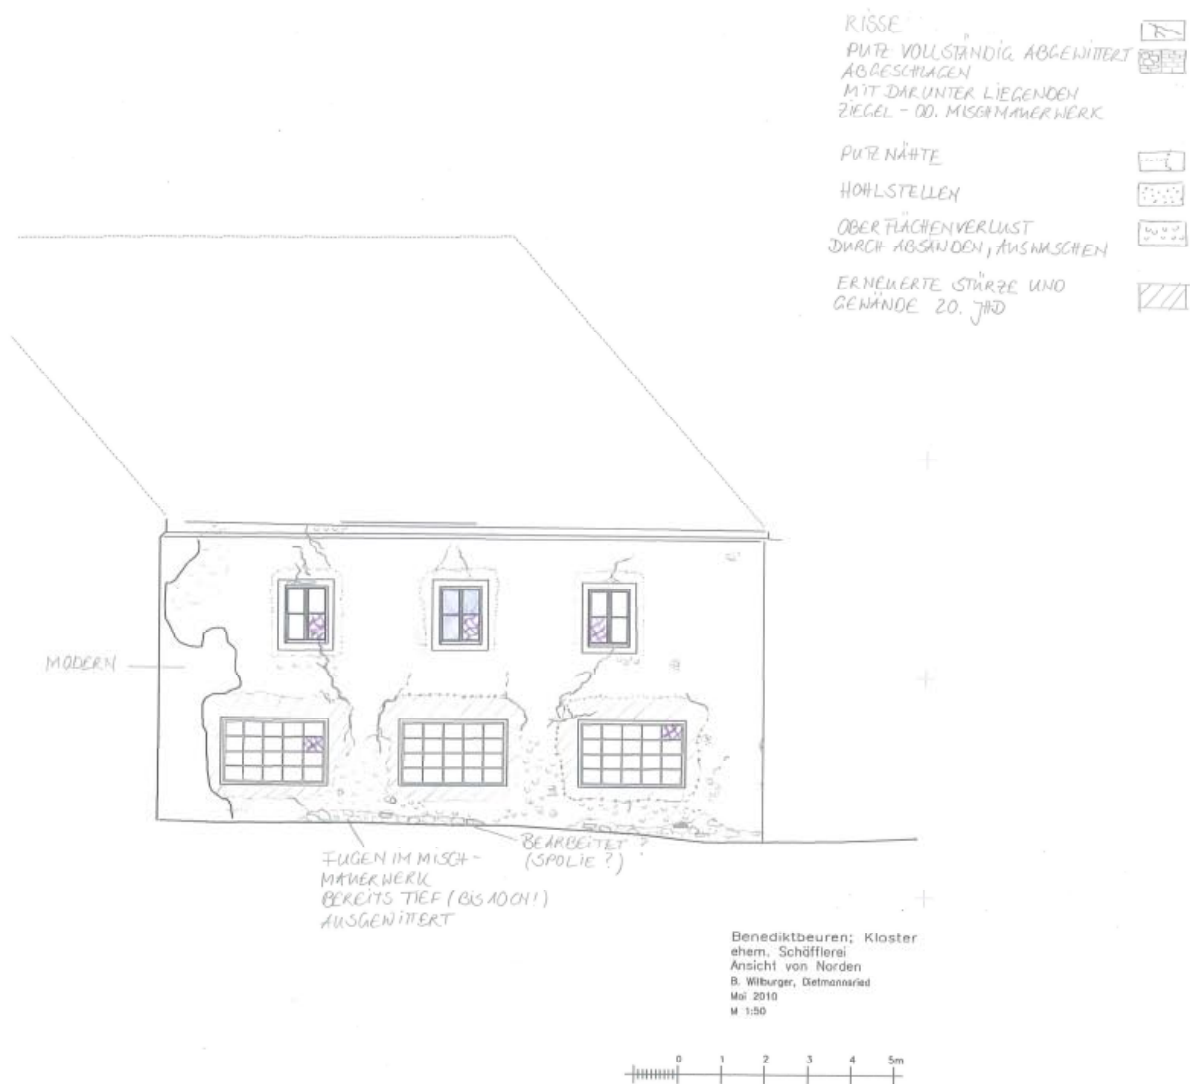
Abb. 53: Ansicht Kopfbau Nordseite, Putzkartierung Mai 2010

- Im Sockelbereich starker Oberflächenverlust durch aufsteigende Feuchtigkeit, bis über Knöchelhöhe sogar totaler Putzverlust bis zum Mischmauerwerk, der Fugenmörtel bis zu 10 cm hinter Steinoberfläche zurückgewittert. Ebenfalls starker Oberflächenverlust zwischen den Fenstern. Auch am Traufgesims und zum angrenzenden Nordbau Oberflächenverluste durch Regenwasser infolge von Schäden an Dachrinnen, Fallrohr und ungenügender Wasserableitung von den Fenstersohlbänken.

- Im OG ebenfalls Substanzverlust durch die Verbreiterung der Fenster und Neuperputz von deren Gewänden.
- Risse besonders über den verbreiterten OG-Fenstern (vermutl. aufgrund Setzung) und um die mutmaßlichen Stahlstürze des EG (infolge unterschiedlicher temperaturbedingter Ausdehnung der Bauteile).

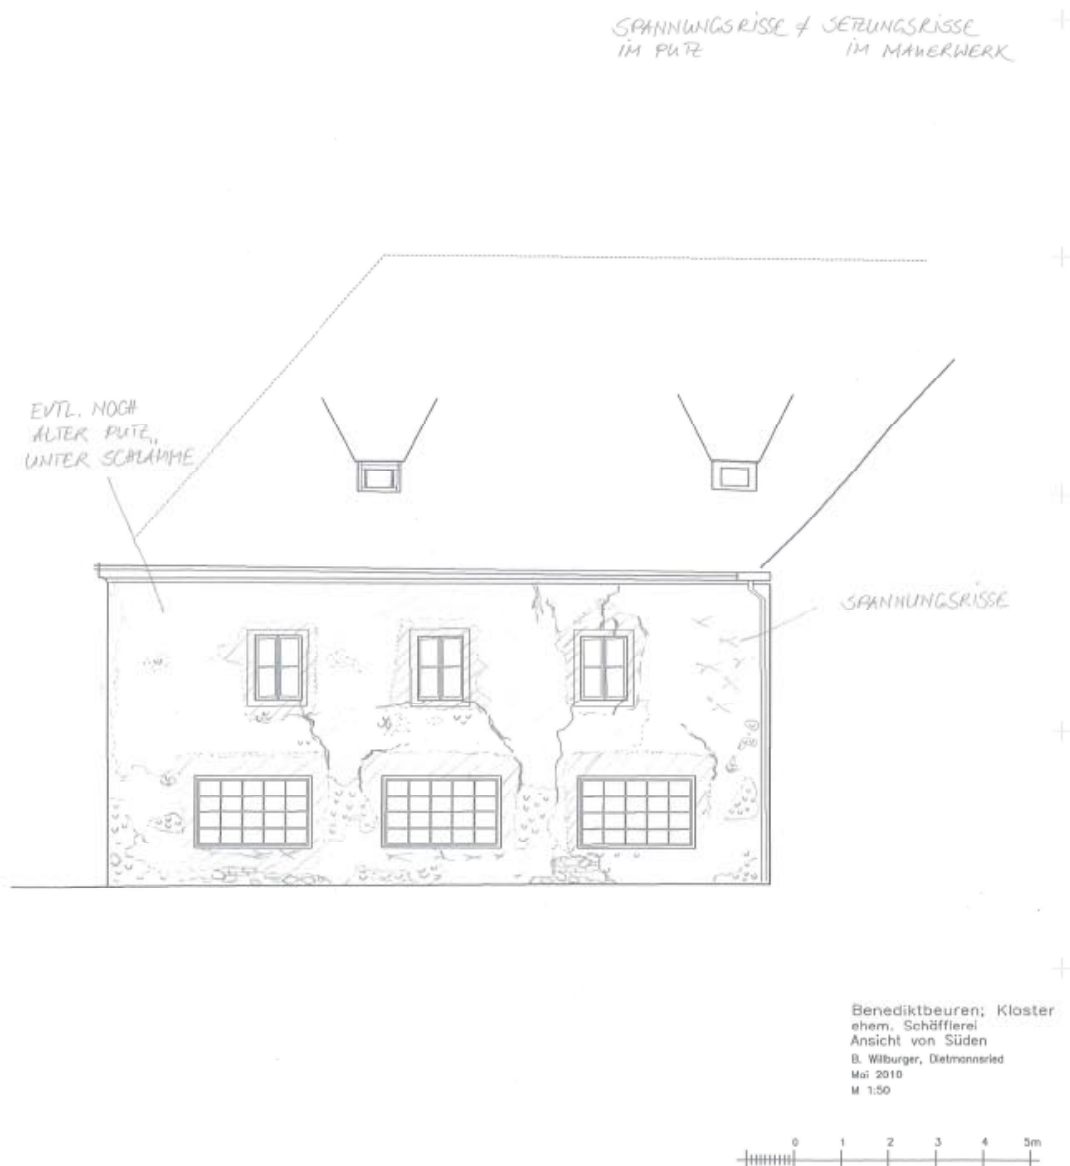
Abb. 54: Ansicht Kopfbau Südseite, Putzkartierung Mai 2010

- Im Sockelbereich starker Oberflächenverlust durch aufsteigende Feuchtigkeit, bis über Knöchelhöhe sogar totaler Putzverlust bis zum Mischmauerwerk, der Fugenmörtel bis zu 10 cm hinter Steinoberfläche zurückgewittert. Ebenfalls starker Oberflächenverlust zwischen den Fenstern und unterhalb der Fenstersohlbänke infolge ungenügender Wasserableitung.

- Im OG ebenfalls Substanzverlust durch die Verbreiterung der Fenster und Neuperputz von deren Gewänden.
- Risse über dem östlichen verbreiterten OG-Fenster (vermutl. aufgrund Setzung) und um die mutmaßlichen Stahlstürze des EG (infolge unterschiedlicher temperaturbedingter Ausdehnung der Bauteile).

- Zum Don-Bosco-Club hin Zementputz mit netzförmigen Spannungsrissen.
- Im OG möglicherweise noch älterer, leicht steinfühler Putz vorhanden.
- Vereinzelte Hohlstellen in der Fassade, besonders im gemutmaßten historischen Putzbereich.

- Markanter Setzungsriss an den östlichen Fenstern. Setzungen des nach Westen hervortretenden Kopfbauwerks können z.B. durch Eingriffe in das Erdreich beim unmittelbar an den Baukörper heranreichenden Straßen- und Wegebau verursacht bzw. verstärkt worden sein.

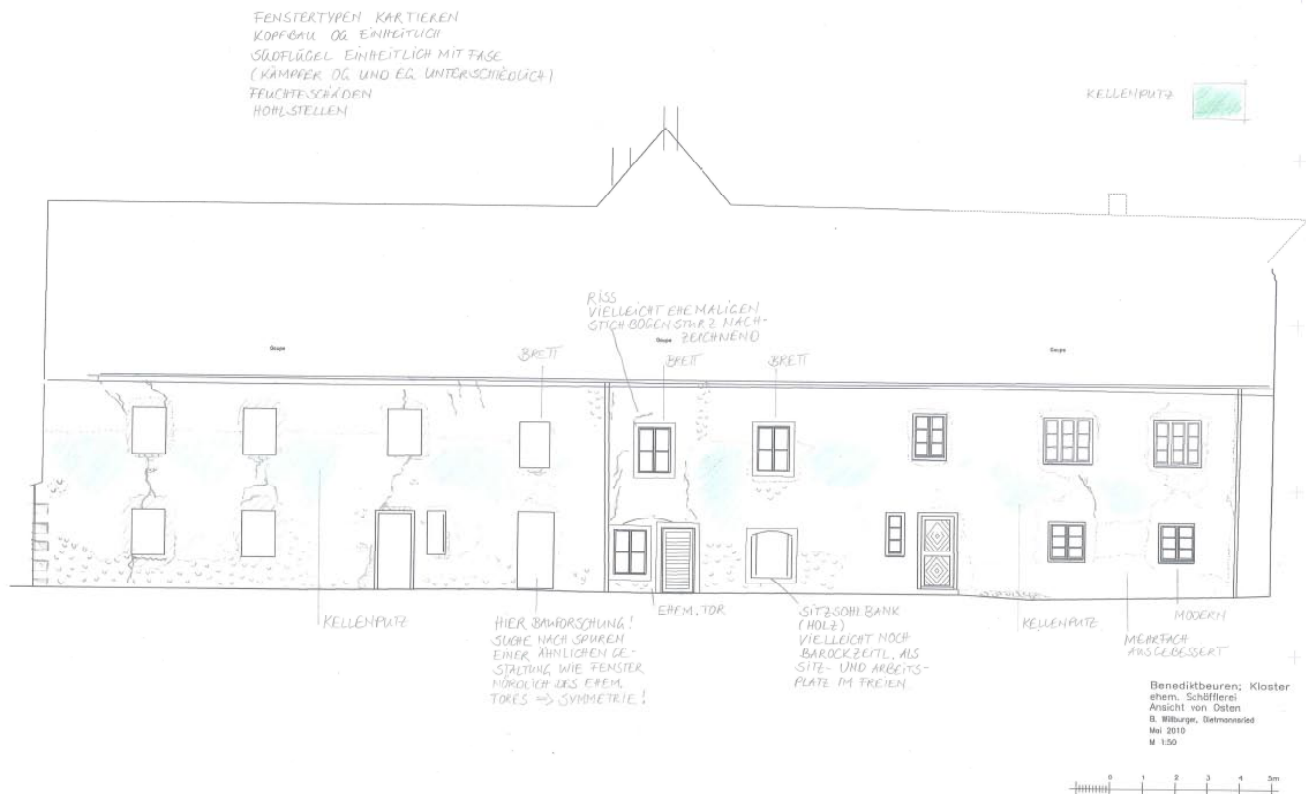
Abb. 55: Ansicht Ostseite, Putzkartierung Mai 2010

- Im gesamten Sockelbereich starker Oberflächenverlust durch aufsteigende Feuchtigkeit.
- Mehrere Putznähte infolge ständiger Putzreparaturen im EG und unterhalb der Traufe.
- Über die gesamte horizontale Mittelzone Kellenverputz unter dem modernen Anstrich erkennbar (Zeitstellung unbekannt).
- Risse besonders über den Tür- und Fensterstürzen.
- Kompletter Putzverlust bis auf das Backsteinmauerwerk entlang der Türgewände und auf einigen Fenstersohlbänken infolge ungenügender Wasserableitung.
- Risse über den Fenstern und an der Grenze zum Kopfbau (stumpf gestoßene Mauerwerksanbindung).
- Am südlichen Mauerwerksrand im EG Doppelung der Mauerstärke und Ausbildung sogenannter „Wartesteine“ (in verputztem Ziegelmauerwerk ausgeführt) erkennbar. Hinweis auf die geplante Fortführung des Baukörpers mit dem der Idealplanung des 18. Jh. zu entnehmenden Torbau.

- Oberflächenverlust besonders im Sockelbereich durch aufsteigende Feuchtigkeit und unterhalb der Traufe infolge von Schäden an Dachrinnen und Fallrohr.
- Um die Fenster herum entgegen der bisher untersuchten Fassaden kaum Putznähte feststellbar.
- Risse besonders über ehemaligem Zufahrtstor infolge der Schwächung der ehemaligen Kämpferzone des stichbogigen Sturzes beim Einbau von Tür und Fenster (die Ecken der neuen Öffnungen schneiden in die Kämpferzone des ehem. Bogens ein).
- Über Teile der horizontalen Mittelzone Kellenverputz unter dem modernen Anstrich erkennbar (Zeitstellung unbekannt).

- Teilweise Oberflächenverlust des Verputzes auf das Mischmauerwerk bis in Knöchelhöhe.
- EG mit vielen, wohl modernen Putznähten aufgrund der ständigen Ausbesserungen.
- Um die Fenster herum komplette Putzerneuerung beim Einbau der Iso-Fenster.
- Zur Jugendherberge hin ab dem Fallrohr komplette Putzerneuerung beim Neuverputz der Jugendherberge mit deren Material.
- Über Teile der horizontalen Mittelzone Kellenverputz unter dem modernen Anstrich erkennbar (Zeitstellung unbekannt).
