LÖVSTA BRUK, SKÄRSÄTTRA 4:1, TIERP STALLBYGGNAD (C355:11) INSTALLATION AV SOLCELLER

ANTI-KVARISK RAPPORT
2023-02-06

SFV:S DNR: 2828/20
LÄNSSTYRELSENS DNR:
432-8950-2020

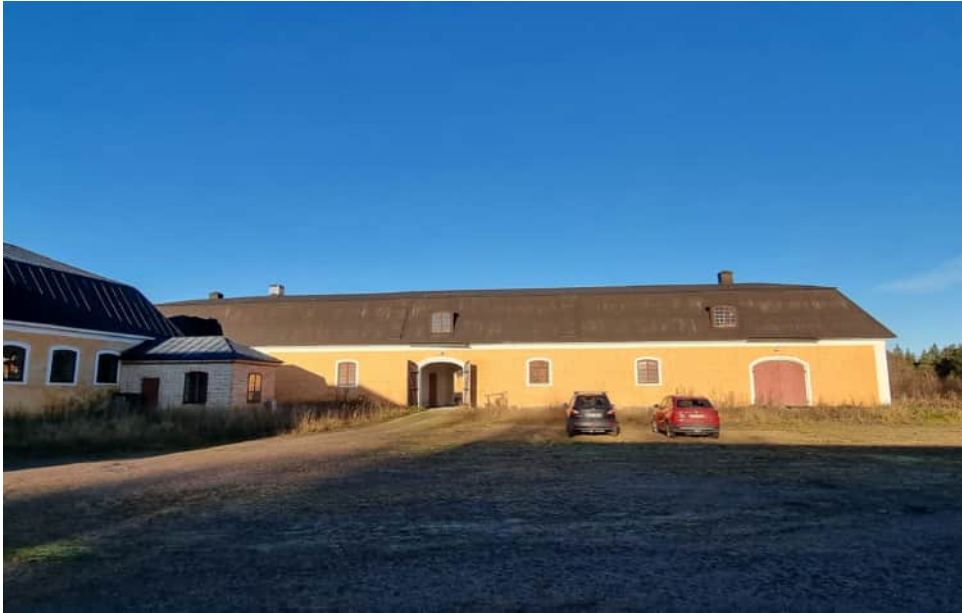
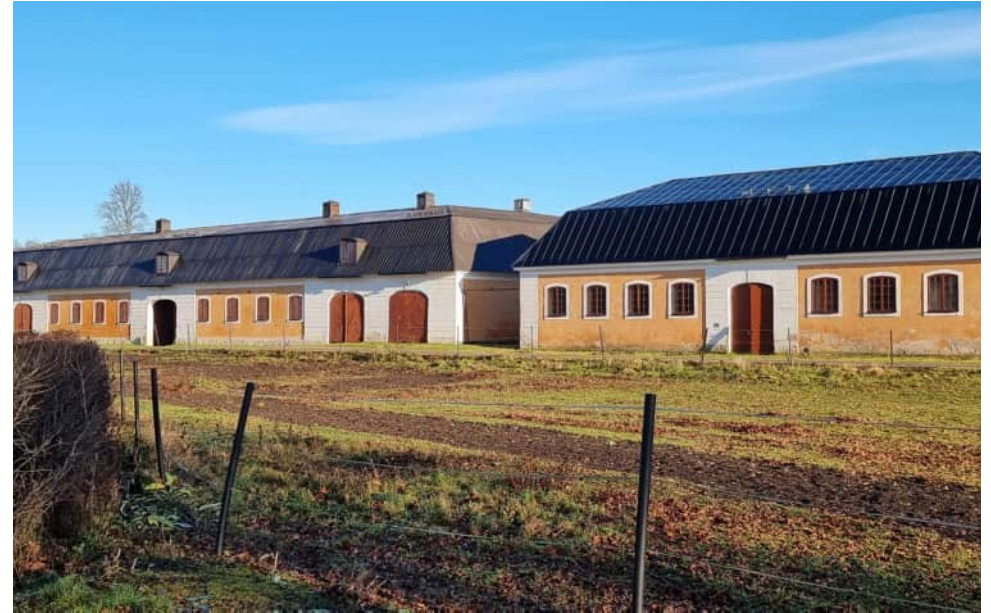
Övre bilden. Södra fasaden innan åtgärd. Den övre delen av det brutna takfallet kom att förses med ny plåt med solcellsfilm. Nedre bilden visar östra fasaden innan åtgärd, även här försågs takfallets övre del med ny plåt och solcellsfilm.

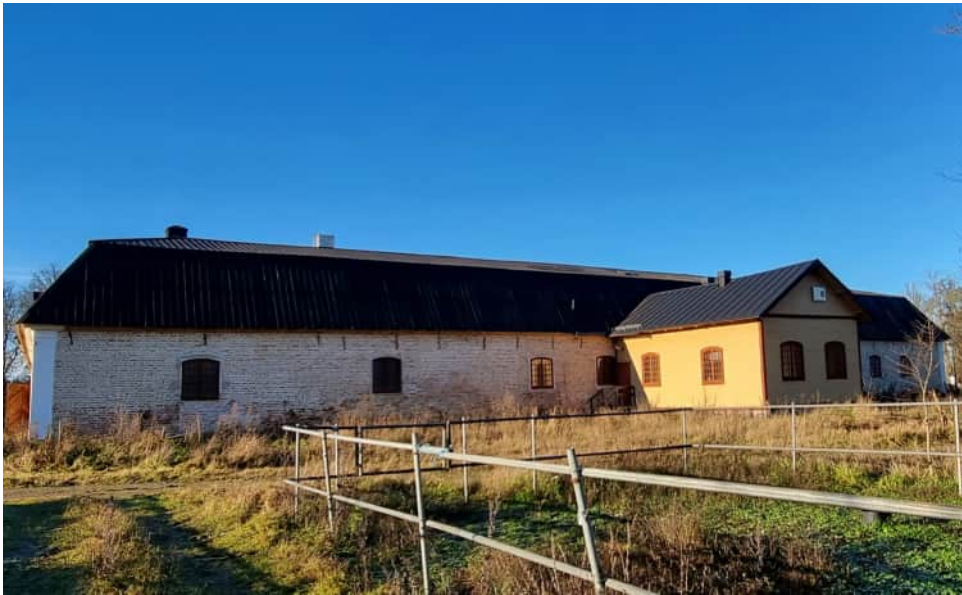
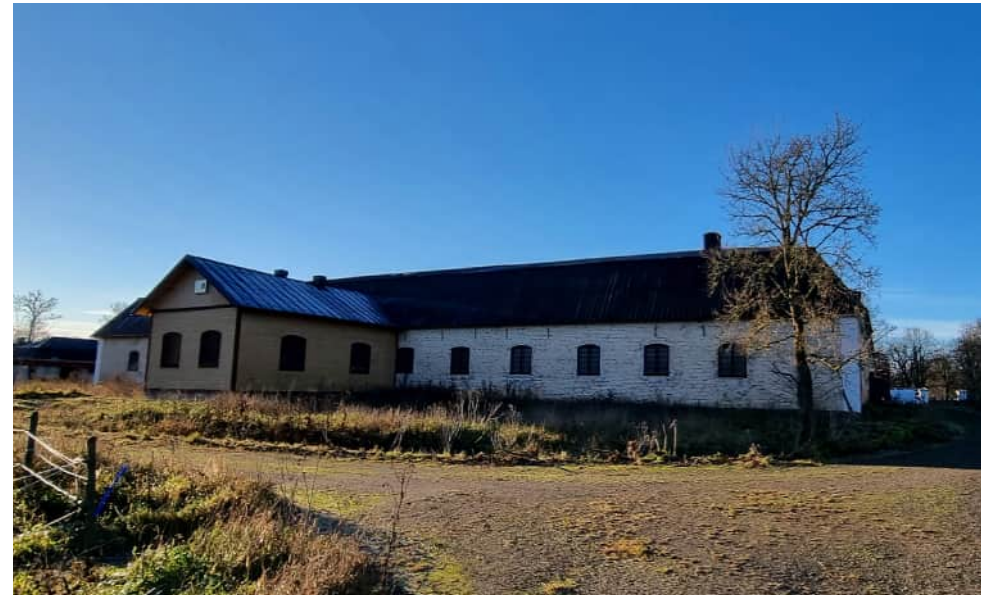
Övre bilden. Stallet till vänster i bild, bredvid ridhuset till höger. Byggnadernas västra fasader, en del av berört tak på södra längan skymtar i mitten av bilden, innan åtgärd. Nedre bilden visar östra fasaden innan åtgärd, sedd från nordöst.

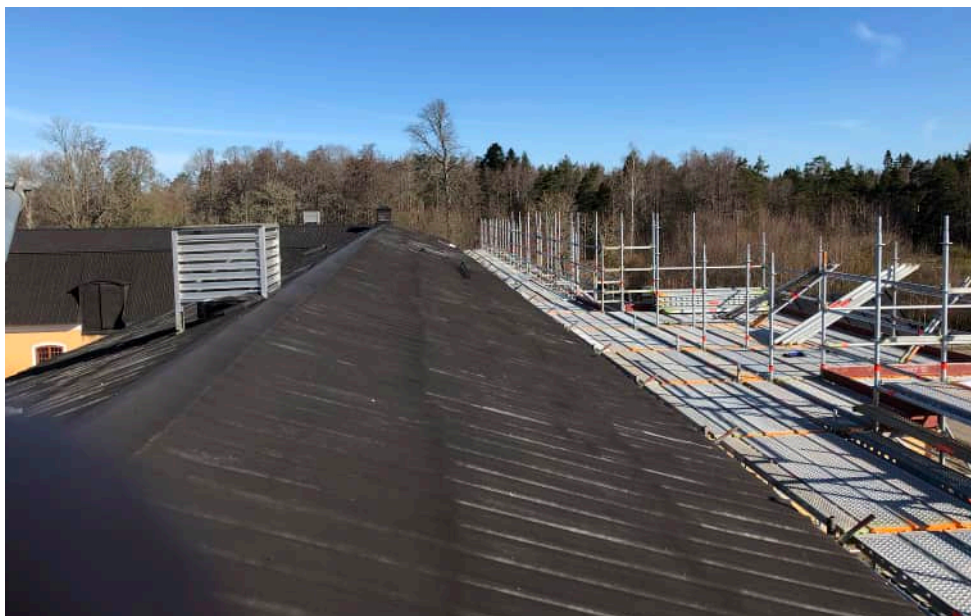
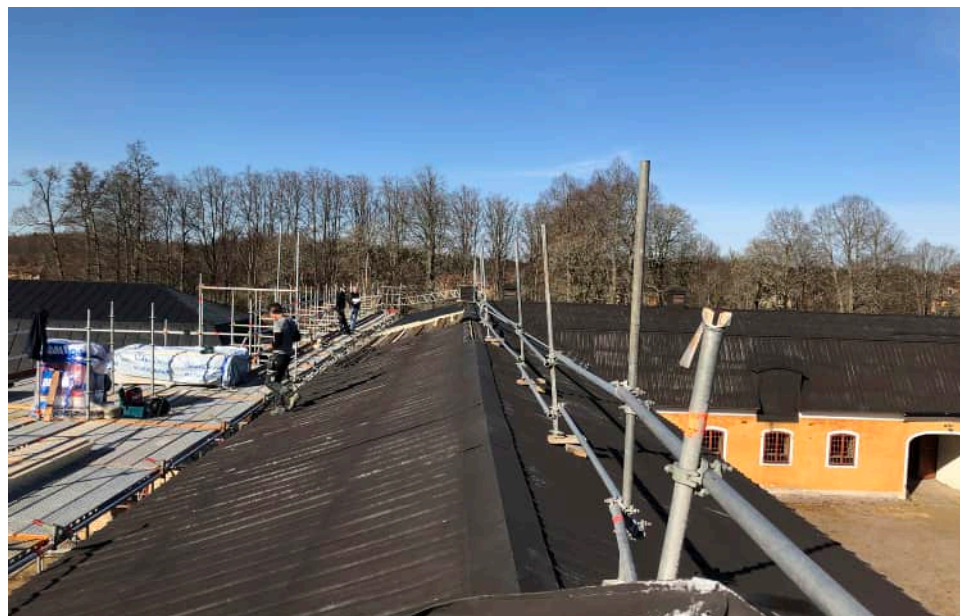
Övre bilden, södra takfallet inför påbörjan. Arbetet påbörjades i västra delen av det södra takfallet och utfördes i sektioner, mot öster. På nedre bilden har arbetet påbörjats. Foto: Dick Sandberg.

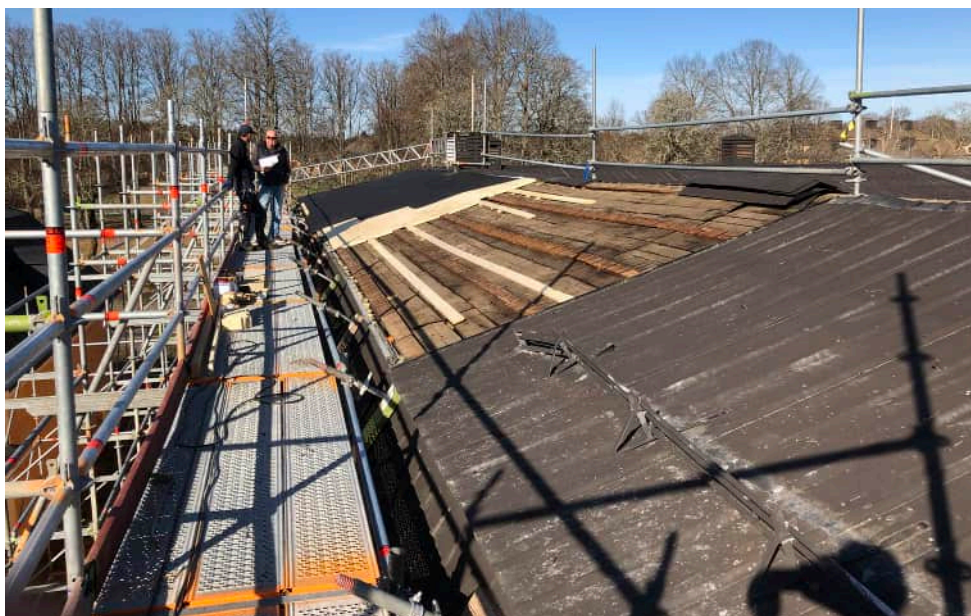
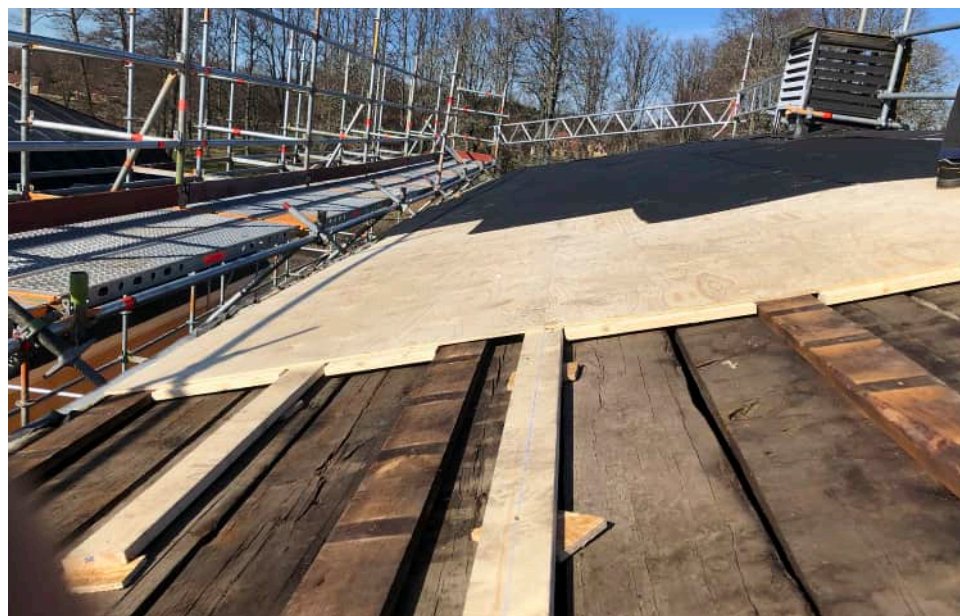
Övre bilden visar södra takfallet med arbetet påbörjat i väster. Nedre bilden visar hur underlaget för papp och plåt stagats upp för att minimera åverkan på takets underbrädning. Foto: Dick Sandberg.

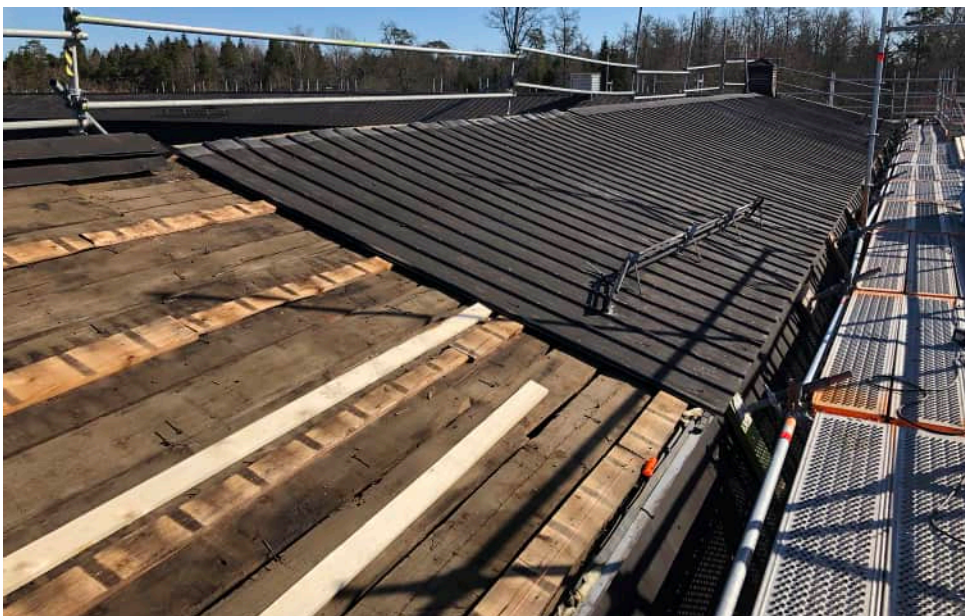
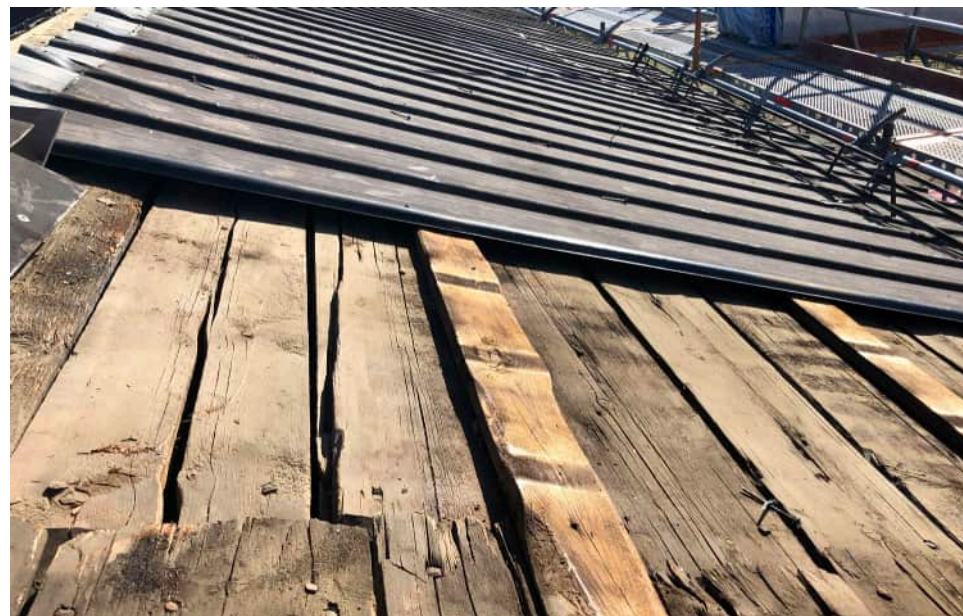
Övre bilden, pannplåten från 1986 inför fortsatt demontering. Nedre bilden, detalj av mötet mellan plåten mot det nedre takfallets plåt efter demontering av plåt på övre takfallet.
Foto: Dick Sandberg.

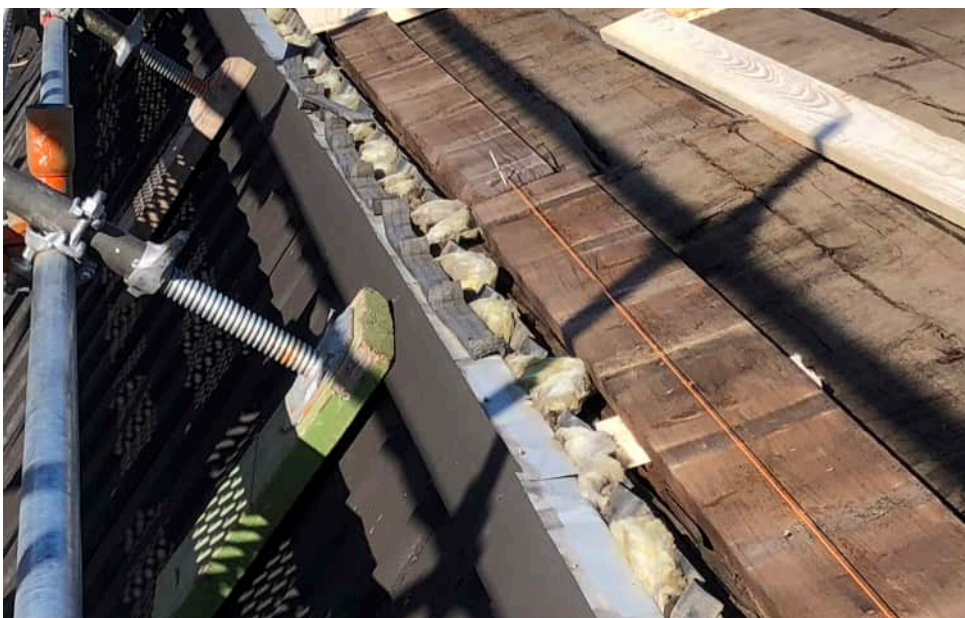
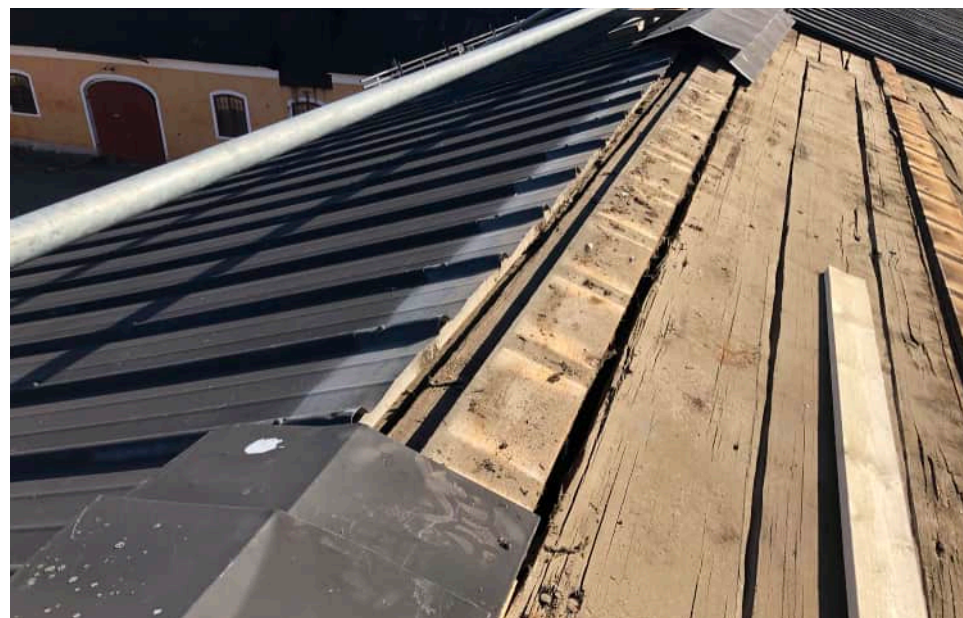
Övre bilden, pannplåten är fäst i relativt glesa bärlinor som ger en luftspalt mellan takplåten och den välluftade underbrädningen. Nedre bilden visar dels gliporna i underbrädningen, dels kan man ana att nocken bidragit till att ventilerade vinden. Foto: Dick Sandberg.

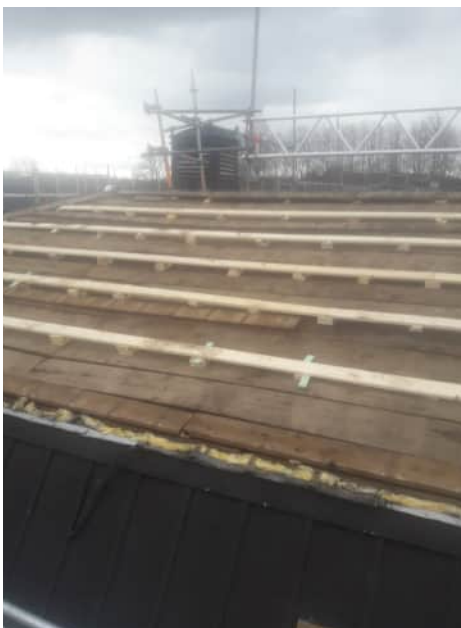
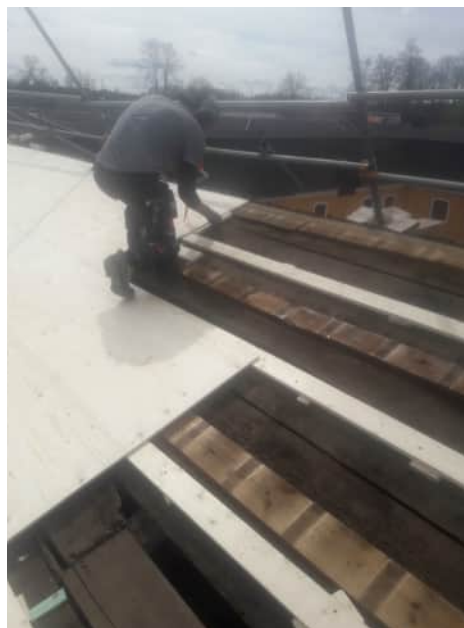
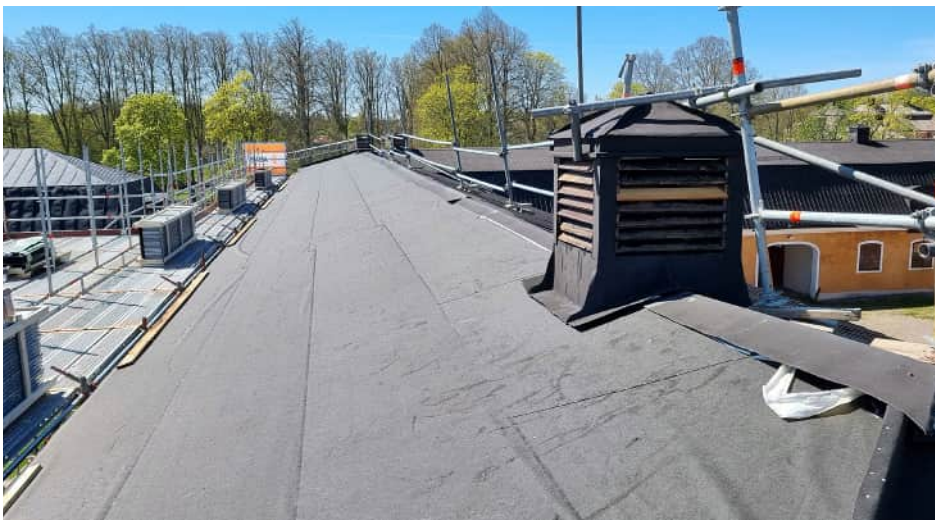
Överst 1:a från vänster, nya bärlinor monteras, anpassade i höjd för att jämna till det böljande takfallet. Överst 2: från vänster, arbete pågår med montering av plywood. Foto: Holmgrens Bygg AB. Nedre bilden visar södra takfallet inför plätläggning, med takpapp lagd.

Komplettering av bärlinor samt montering av plywood gjordes för att minimera infästning i befintlig underbrädning. De fyra nya bärlinorna fästes med minimalt antal spik och plywood fästes i bärlinorna och den nya takplåten fästes i plywooden.

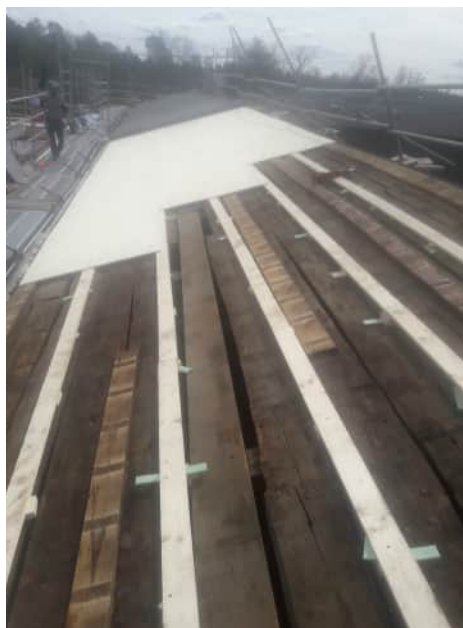
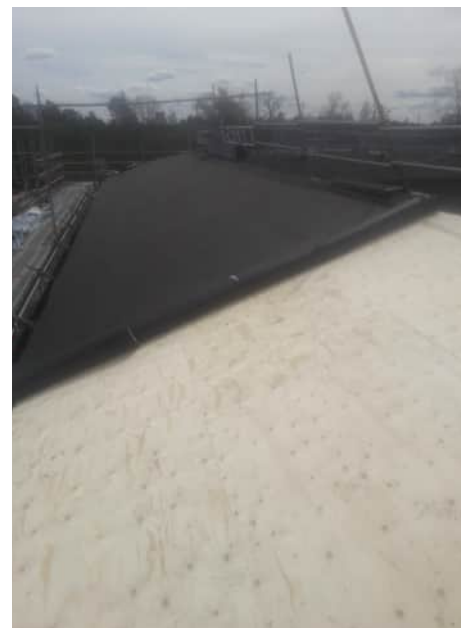
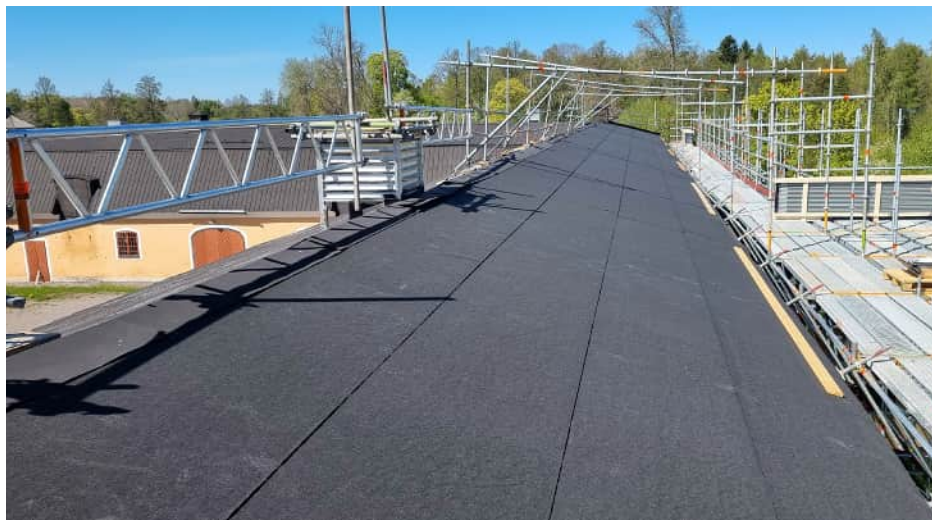
Överst 3:e från vänster, bärlinorna fortsätter in i nästa sektion, med pågående läggning av plywood och papp. Överst till höger, papp färdig att rullas ut på den färdigspikade plywooden. Foto: Holmgrens Bygg AB. Nederst, östra takfallet papptäckt.

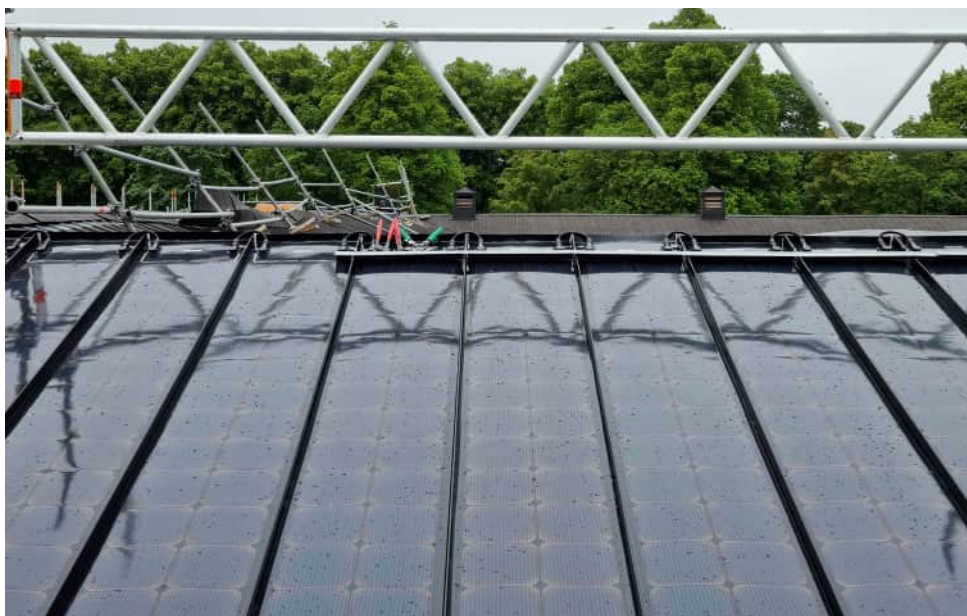
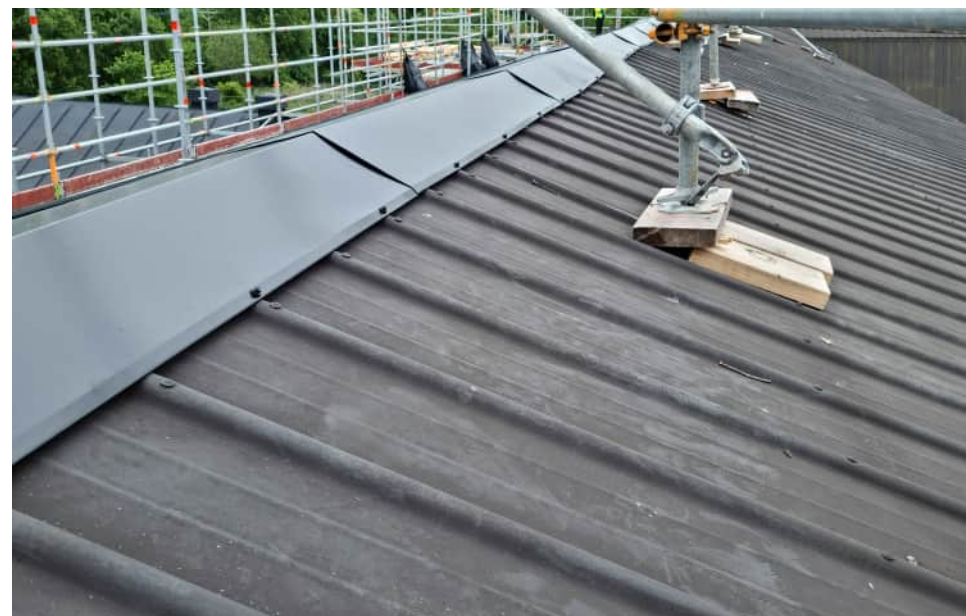
Övre bilden visar mötet mellan de två aktuella takfallen efter den nya plåten kommit på plats. Nedre bilden visar den luftade övergången mellan den nya nockplåten och den äldre pannplåten, här östra längans västra takfall sett mot söder.

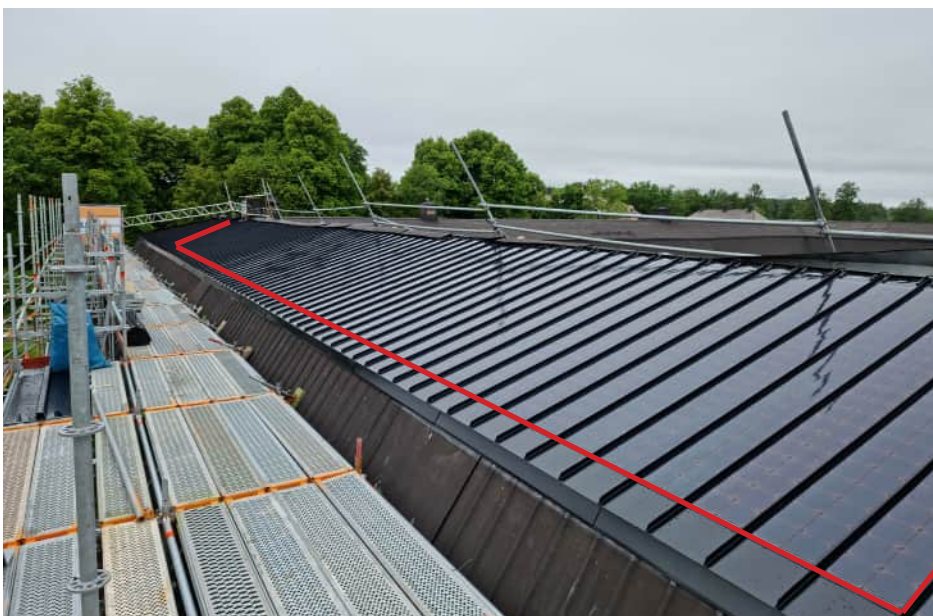
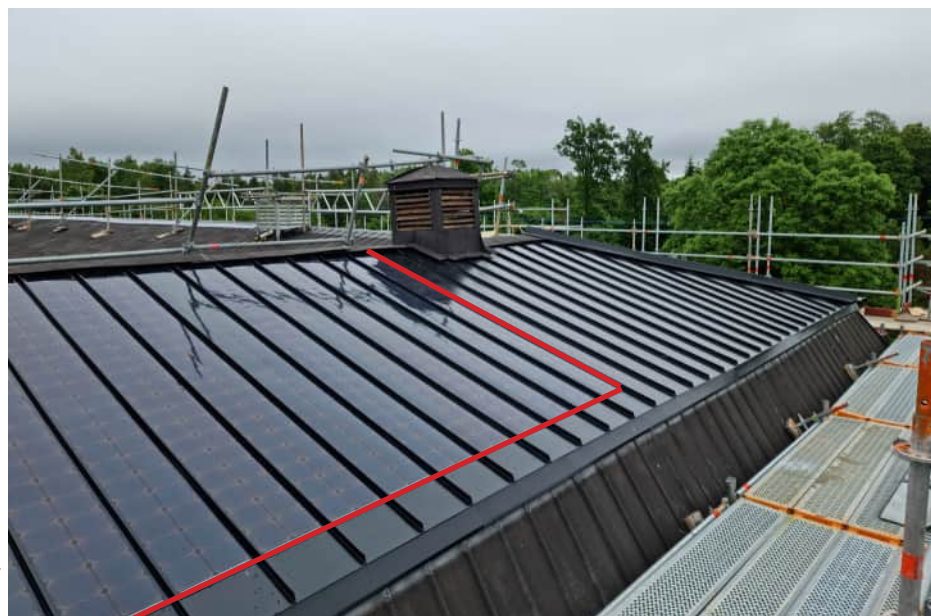
Övre bilden, södra takfallet mot väster, efter solcellerna monterats. Nedre bilden visar övergången mellan den nya plåten och den äldre pannplåten, här i nordöstra hörnet, sett mot väster. Gräns för solceller markerat med rött.

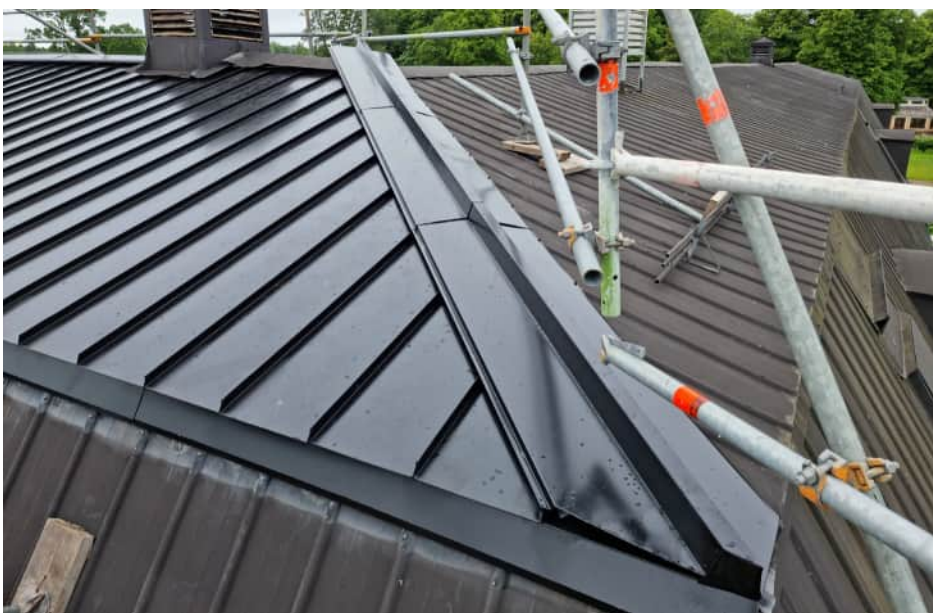
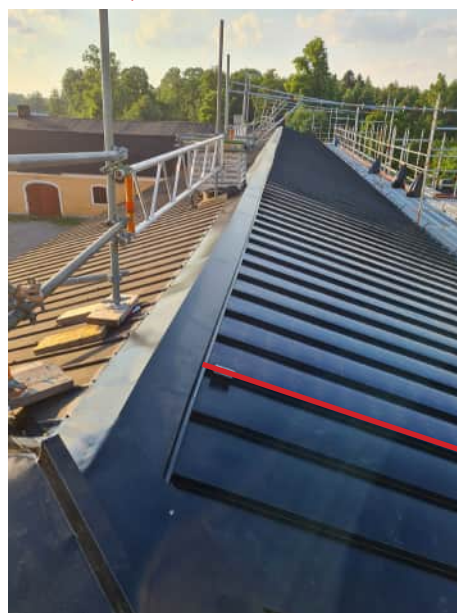
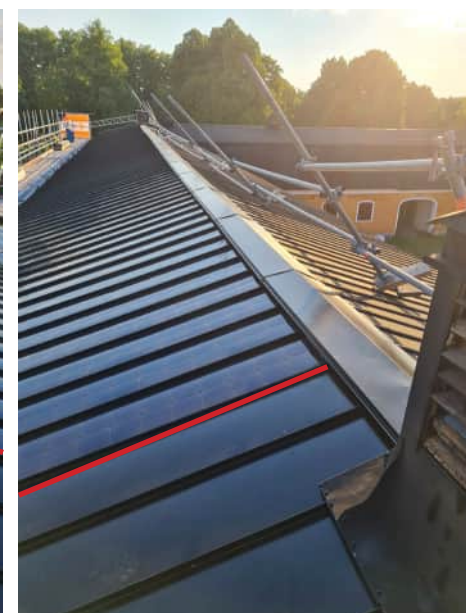
Övre bilden, östra delen av södra takfallet, efter solcellerna monterats. De två nedre bilderna visar östra (vänstra bilden) respektive södra (högra bilden) takfallen färdigställda mednockplåt monterad. Foto: Ute-tak AB (de två nedre bilderna).

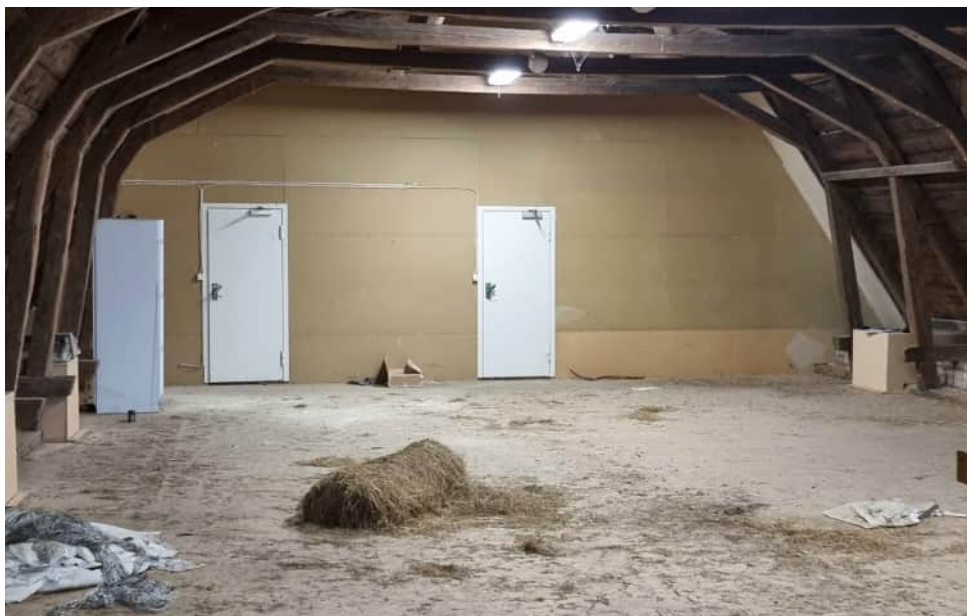
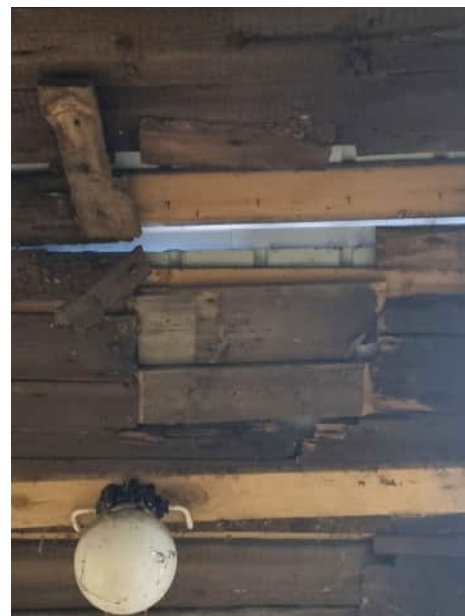
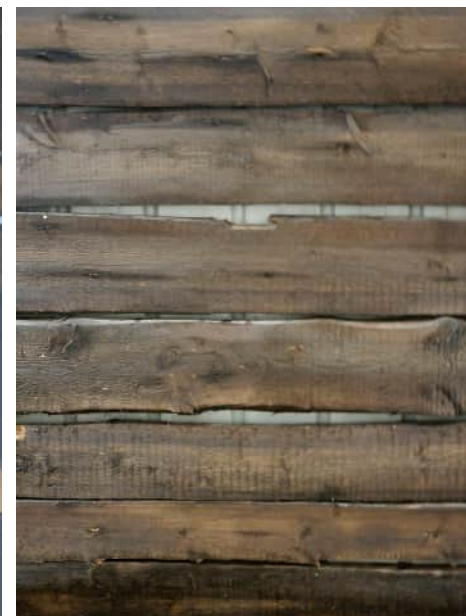
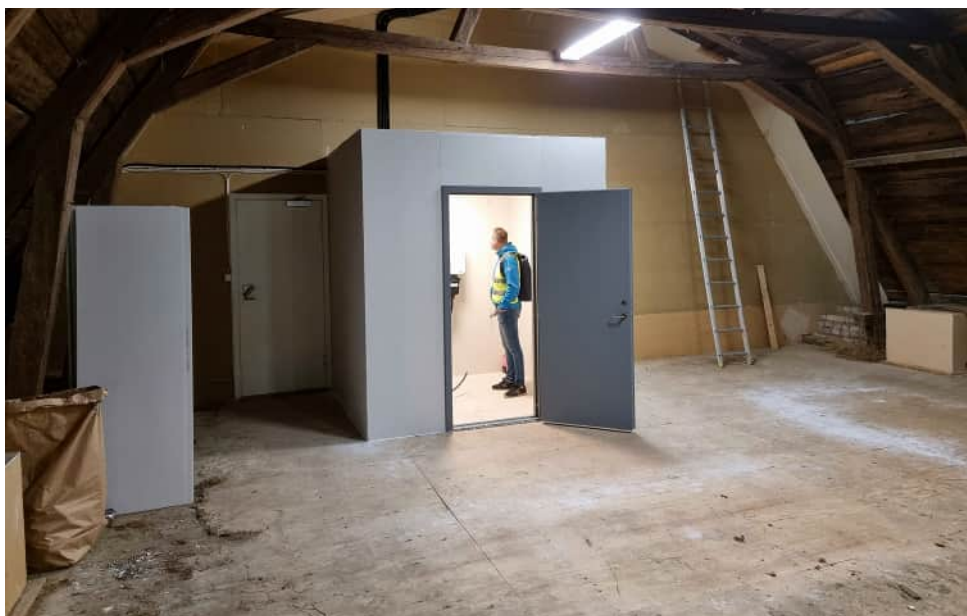
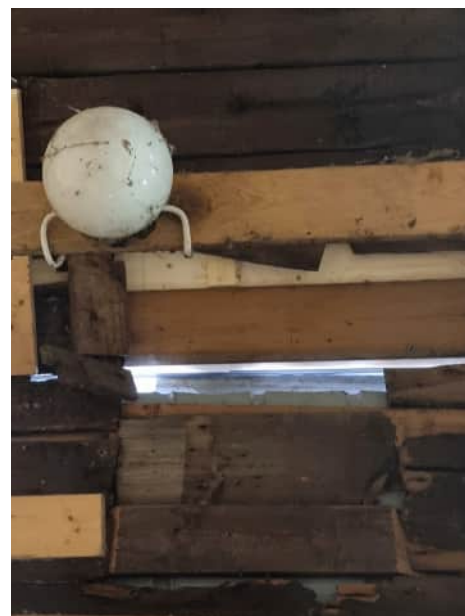
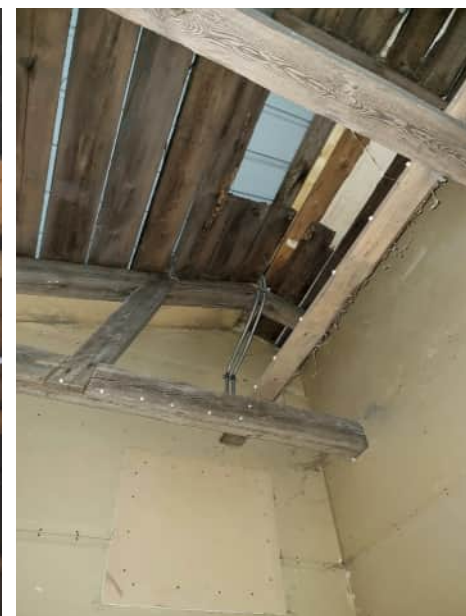
Övre bilden till vänster visar skiljevägg på vinden i östra längan, sett från norr mot söder. Nedre bilden till vänster visar samma vägg med teknikrummet på plats. Övre bilden i mitten, äldre lagning i tak med sekundära bärlinor urskiljbara och pannplåten synlig (innan åtgärd). Nedre bilden i mitten visar samma vy som ovan men efter åtgärd (och ur annan vinkel). Även övre bilden till höger visar synlig pannplåt mellan takbrädor. Nedre bilden till höger visar ny draging av kablage till solceller samt plåt och plywood genom underbrädning.

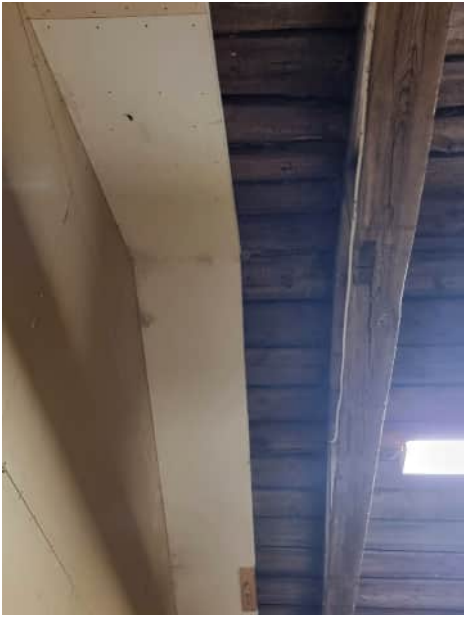
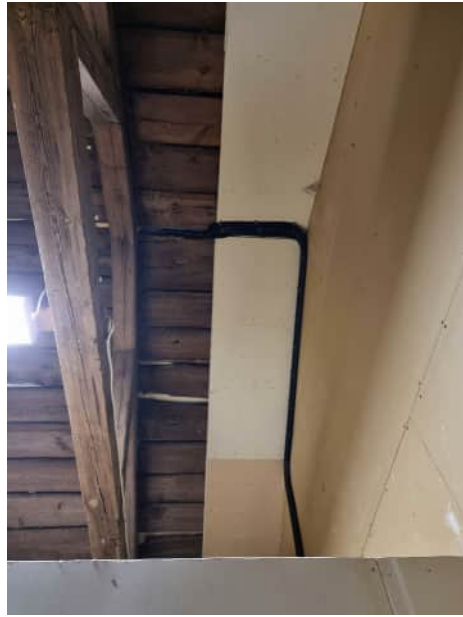
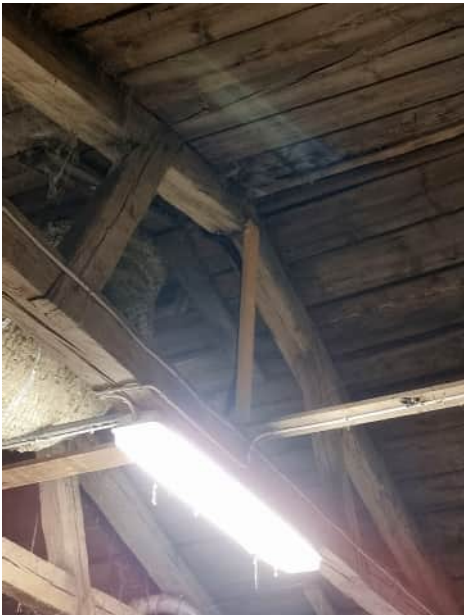
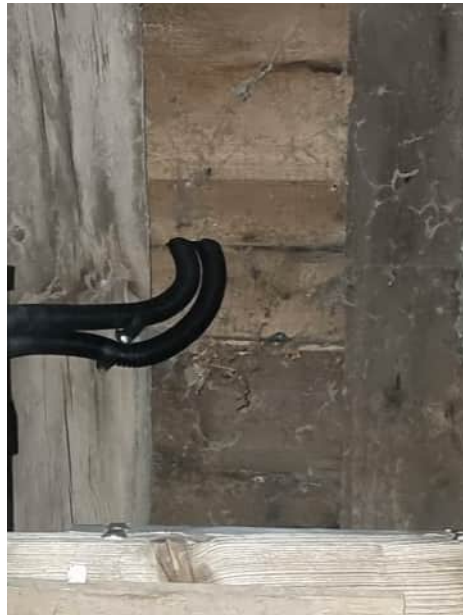
Överst till vänster, övergången mellan skiljevåg och underbrädning på östra vinden, överst i mitten samma övergång med dragning av kablage för solceller. Nedre bilderna visar ny stående kabelbräda till vänster och ny håltagning för kablar till höger.

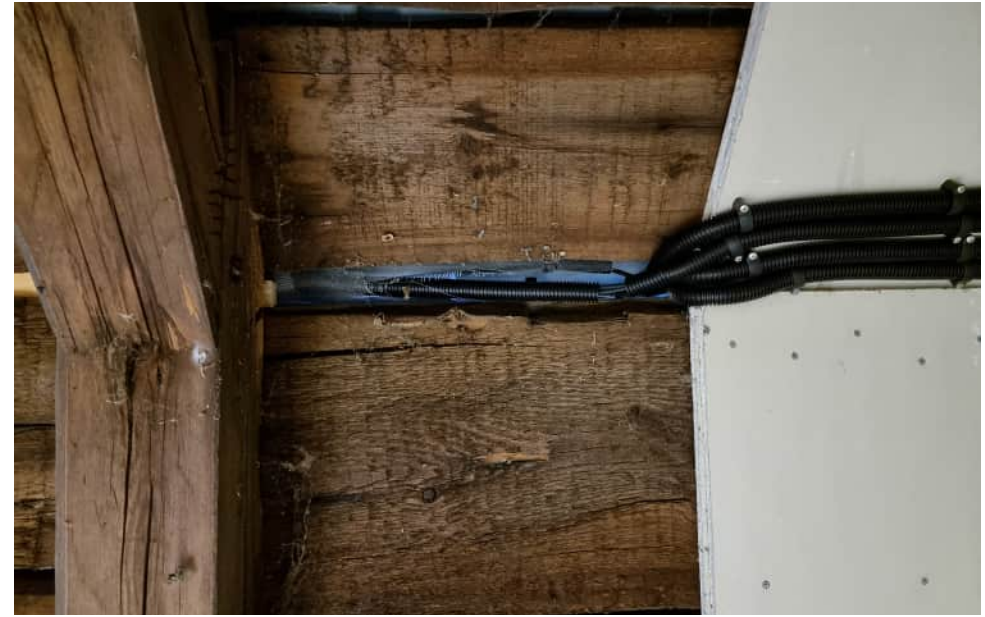
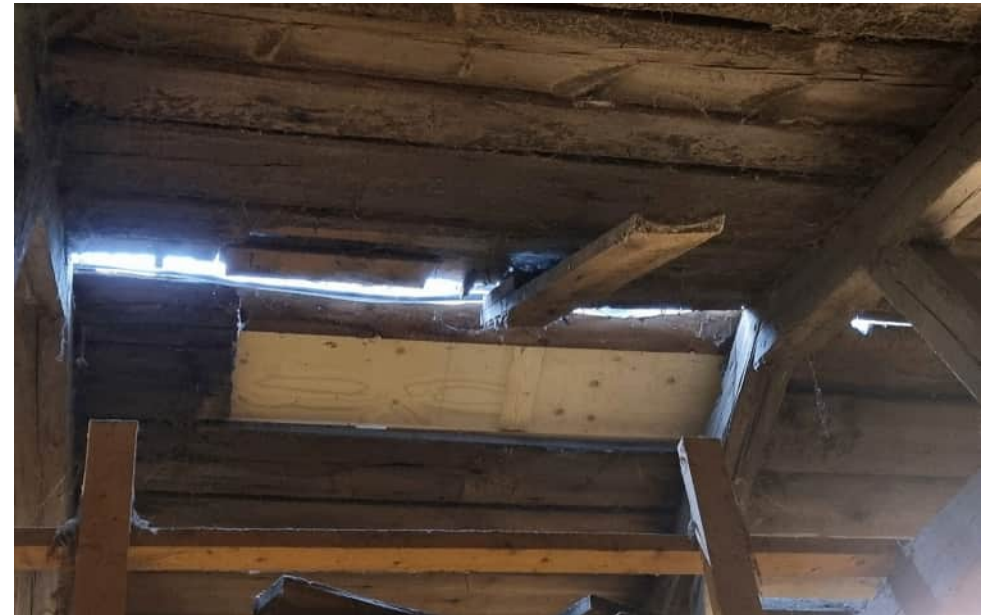
Övre bilden, detalj av genomföring av kablage i läget som ses på övre bilden i mitten, nätet som tillkom i nock kan skönjas i bilden. Förvånansvärt lite av den äldre underbrädningen behövde ersättas. Nedre bilden visar enda ställen där virke avlägsnats.

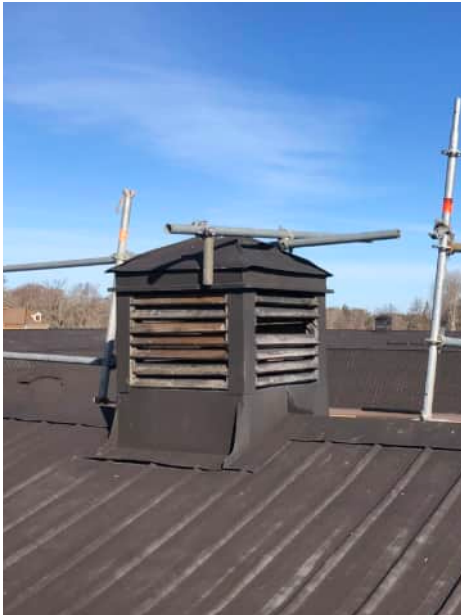
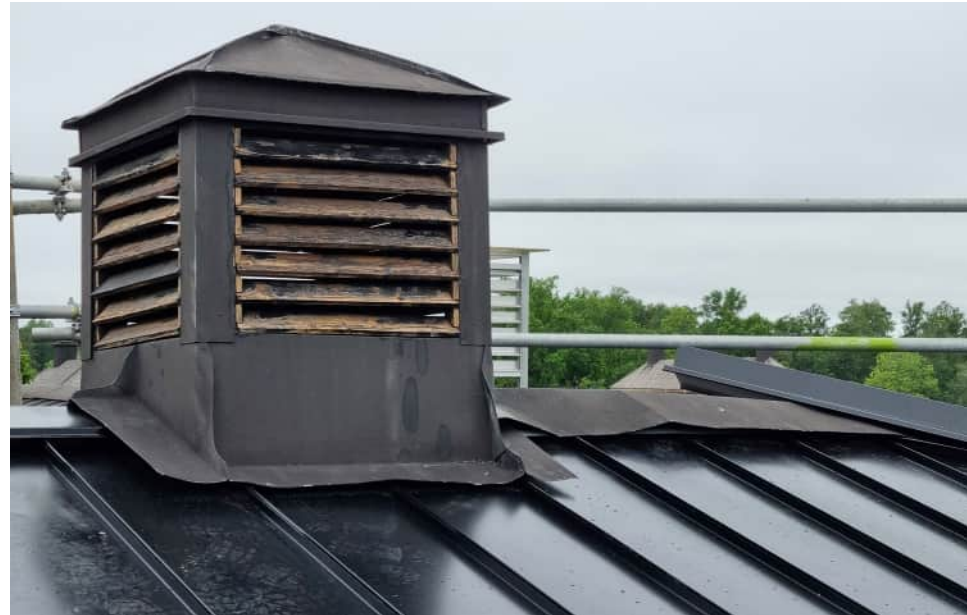
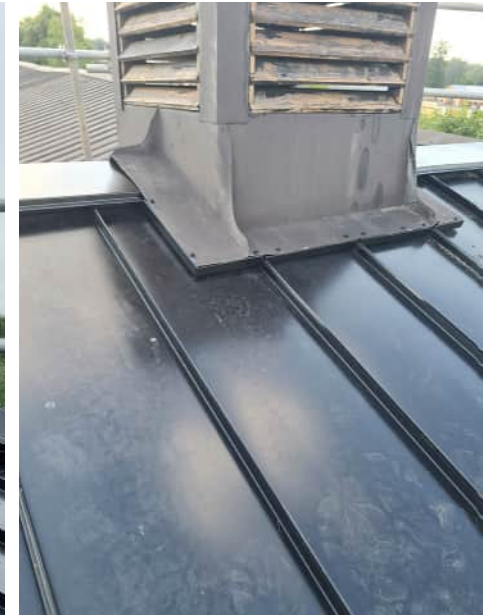
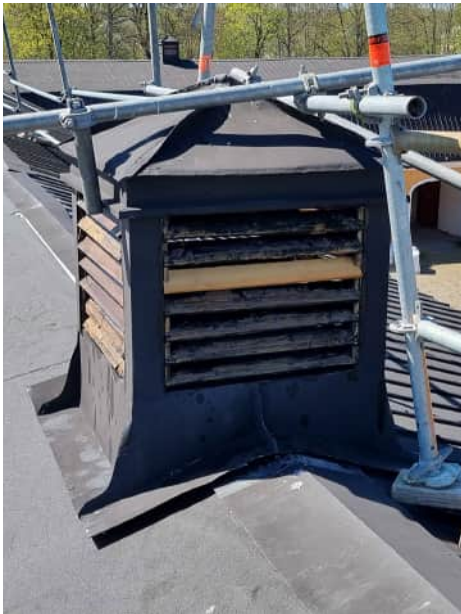
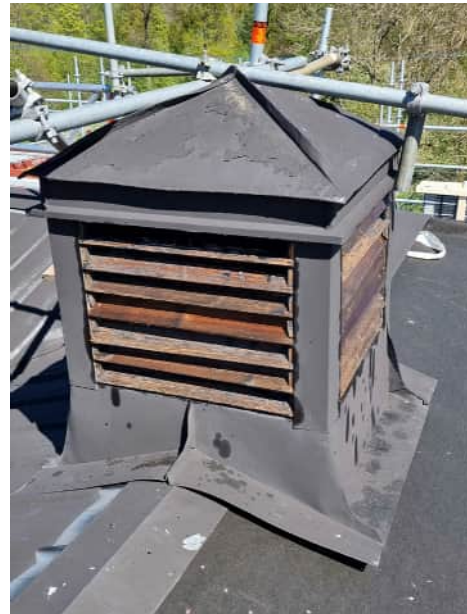
Två äldre ventilationshuvor finns på de berörda takfallen, dessa bevarades och huven på den södra längan underhölls genom komplettering av en saknad bräda samt oljning av virket. Som kan ses på de övre bilderna till vänster så innebar den nya plåten att huvarna "svävade". Detta löstes genom tillverkning av bockade plåtkassetter anpassade för utrymmena mellan taket och huvarna. Kassetterna skruvades fast under huvarnas vingar. Foto överst till höger taget av Ute-tak AB.

Anslutningen amotde äldre ventilationshuvorna löstes genom att plåt bockades och anpassades för utrymmet mellan den nya takplåten och huvornas vinge. Lösningen blev likt en traditionell fasoneringsmen med ett bakåtvik och förstås i separata stycken som fick skruvas ihop med huvornas vingar. Huvorna renoverades även genom att försvunna brädor i öppningarna kompletterades.
