## ANTIKVARISK RAMBESKRIVNING

**MAGASIN 211**  
HAMNEN 21:149, MALMÖ STAD

## FÖRFRÅGNINGSUNDERLAG

2018-11-30  
rev. 2018-12-14

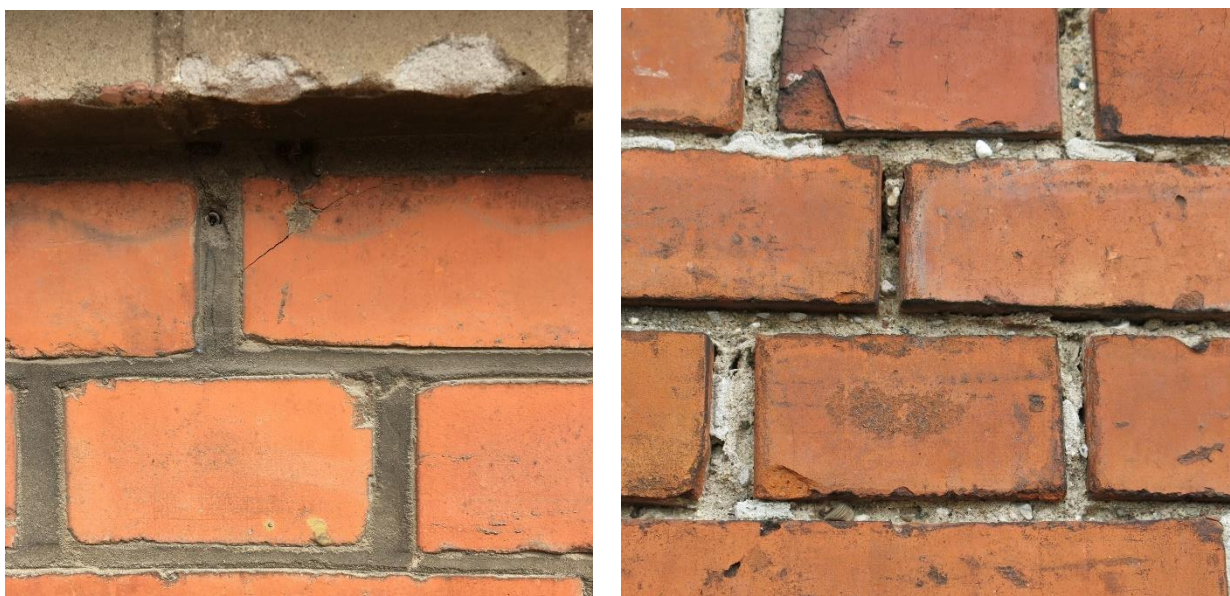
Murverket är generellt i gott skick, men med partiella skador. Det finns inga tecken på några sättningsskador (endast en mycket liten spricka har noterats i murverket) och det mesta av teglet är i gott skick. På den södra gaveln, som är den mest utsatta, är emellertid fogarna i dåligt skick. Även omkring de stora rören för varmvatten/ånga som löper längs fasaden på byggnadens västra fasad är fogarna i dåligt skick. Troligen har de stora temperaturskillnaderna i anslutning till rören orsakat skadorna. På samma fasad är tegelfogarna i bandet ovanför den översta fönsterraden i dåligt skick.

Figur 4 Till vänster en bild på murverket under en solbänk, dvs i skyddat läge. Jämför med bilden till höger som är från den översta delen av den västra fasaden där fogarna har ett betydligt mer utsatt läge och åldrats därefter.

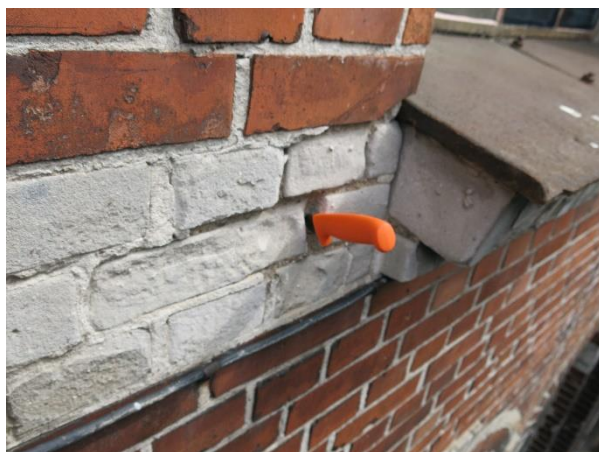
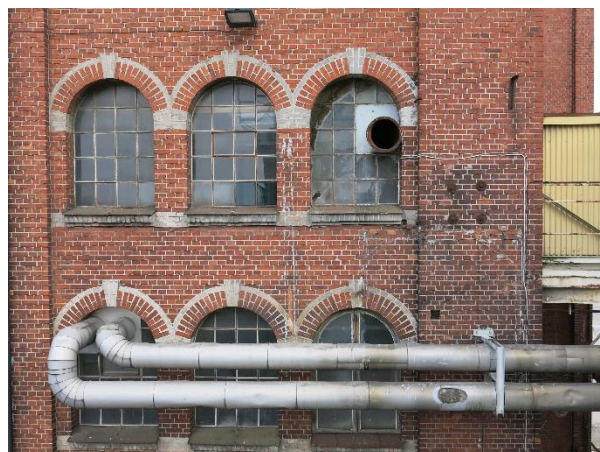
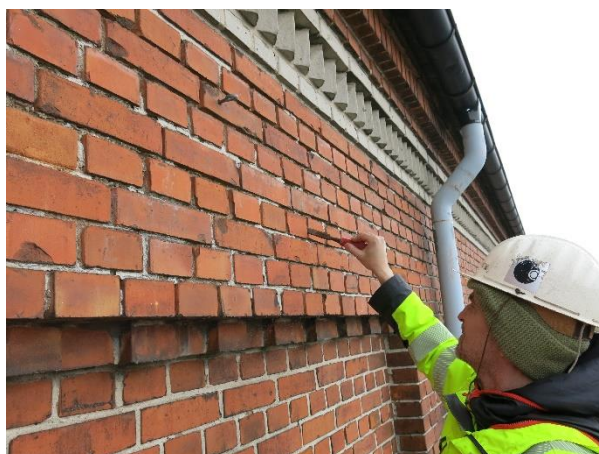
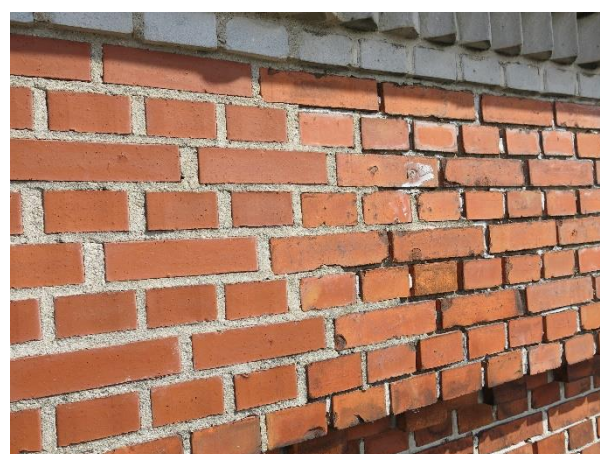
På den östra fasaden finns ett område där ett tidigare läckande stuprör orsakat skador i fasaden i form av urlakade och skadade fogar samt vittrad kalksandsten. Det finns även enstaka mindre skador i murverket.

Figur 5 Flera områden har urlakade fogar, se illustrationer ovan. Kalksandstenen i de dekorativa banden i murverket är på vissa områden vittrad i ytan. Ett hörn av den västra fasaden är ommurat med nytt tegel.

- Omfångning av murverk med kalkbruk
- Fogkomplettering av murverk med kalkbruk.

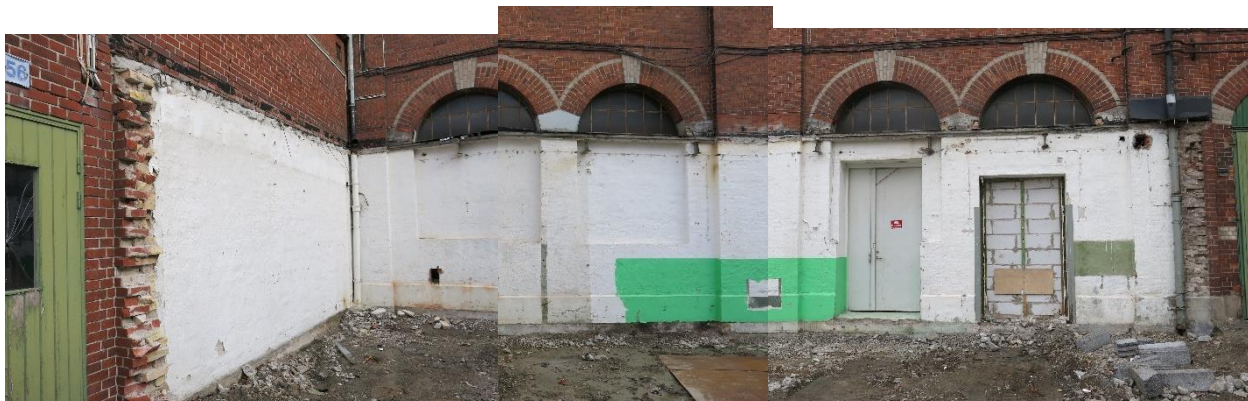
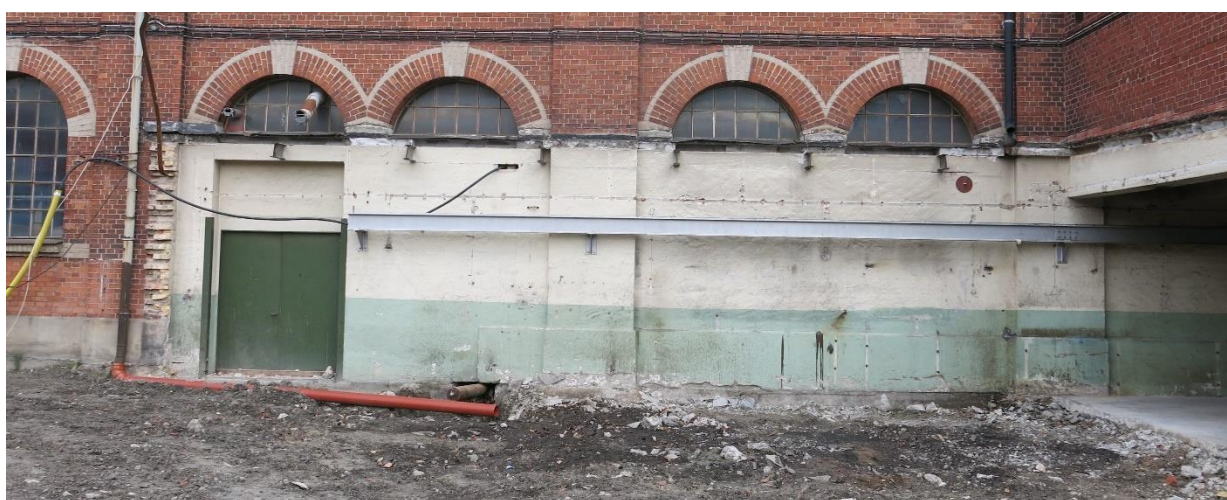
Figur 5 Bilderna ovan och nedan visar delar av fasaden som tidigare varit innerväggar i numera rivna tillbyggnader. De har blivit tunt slammade med kalkbruk och målats.

Delar av den östra fasaden, där det fram till nyligen funnit tillbyggnader, har putsade området. Det rör sig om delar av fasaden som under en tid fungerat som innerväggar i tillbyggnaderna. De är likt övriga väggar interiört tunt slammade med en kalkputs och därefter målade. De yttersta färgskikten består av någon typ av organisk färg.

Färgen är anpassad för inomhusbruk och olämplig i förhållande till underlaget. Puts- och färgskiktet har delvis dålig vidhäftning till underlaget.

- Bemålade fasadytor (som varit innerväggar vid rivna tillbyggnader) hetvattenstvättas rena från befintliga färg och puts-skikt.
- Rester av tegel, betong, armeringsjärn etc. som skjuter utanför fasadliv tas bort.
- Rengjorda fasadytor lagas i och fogkompletteras med hydrauliskt kalkbruk.
- Målning med silikatfärg

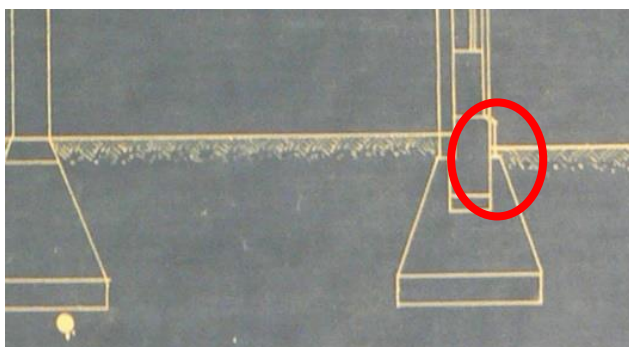
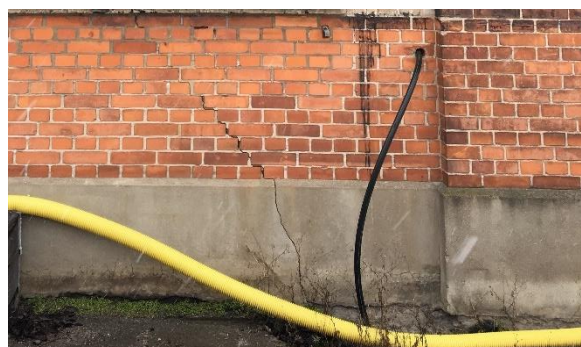
Figur 6 Till vänster sockeln på originalritningen. Till höger sprickan i sockel och murverk på den västra fasaden.

Det förekommer en del mindre skador på sockeln i form av sprickbildningar vid anslutningen till mark, men generellt är den i gott skick. Det finns en spricka på västfasaden, vid det norra hörnet, som fortsätter upp i murverket en bit.

- Lagning av spricka i betongsockel på västra fasaden
- Lagning av hörn på trappa vid södra gaveln
- Mindre betonglagningar vid skador som bedöms kunna innebära en risk för inträngande vatten och därmed förvärrad skada

Sprickan på västfasaden bör bedömas av en konstruktör. Betongen huggs upp runt om sprickan och därefter fylls den igen med bruk som efterliknar sammansättningen i befintlig sockel i enlighet med brukstillverkarens föreskrifter.

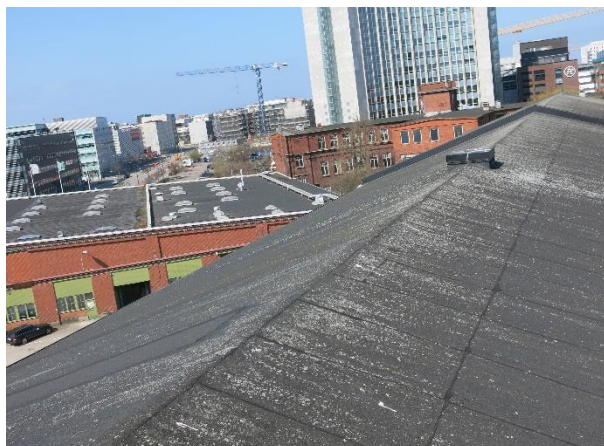
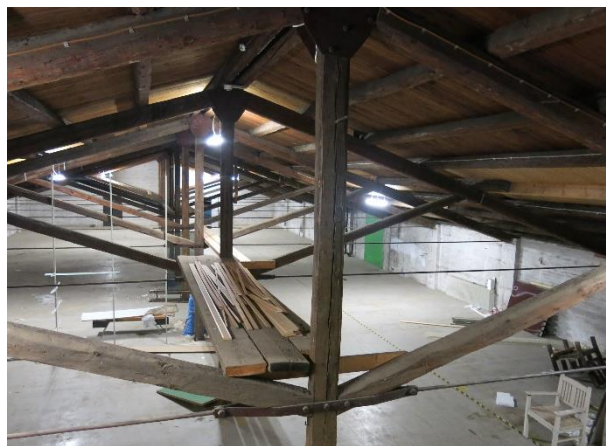
Figur 8 Befintlig tak består av en råspons klädd med takpapp.

Råsponen är generellt i gott skick men det förekommer mindre fuktskadade områden med missfärgningar.

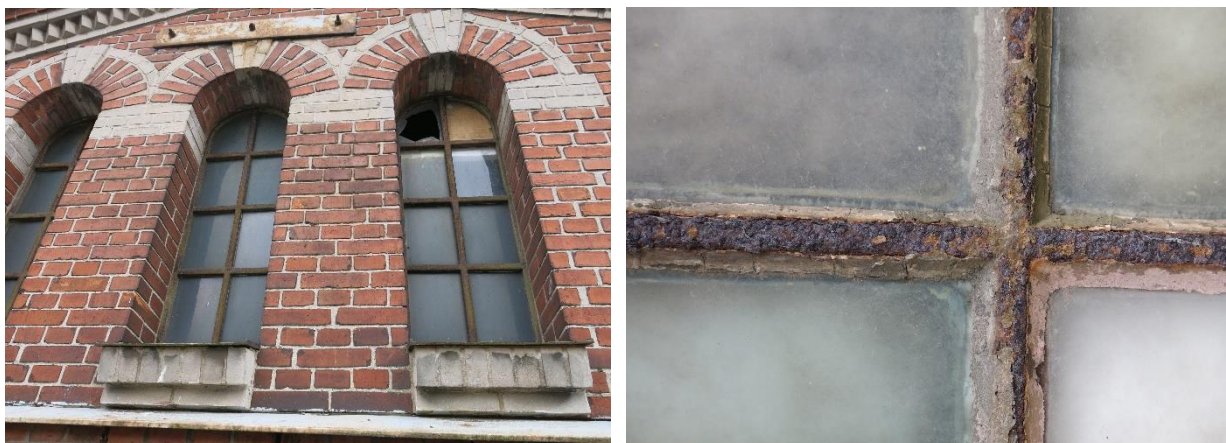
Figur 9 Detaljer från gjutjärnsfönster på byggnadens norra gavel, där fönstren är som mest rostangripna.

Gjutjärnsfönster har en del rostangrepp, framför allt på den norra gaveln och på bågarnas övre del.

- Samtliga gjutjärnsfönster och solbänkar skall förbehandlas till rengöringsgrad St 2 **med en av två olika metoder.**
- Trasiga rutor ersätts med nya.
- Kittfalsar kompletteras.
- Fönsterbågar och solbänkar rostskyddsbehandlas och målas med linoljefärg.
- Fönster putsas.

Gjutjärnsbågar rengörs genom skrapning/slipning. Arbetet utförs varsamt så att inga fönsterglas går sönder. Befintlig färg avlägsnas till förbehandlingsgrad St 2 som innebär borttagning av alla lösa färgskikt, noggrann skrapning/borstning/slipning av rostskador till förbehandlingsgrad enligt SS-EN ISO 8501-1:2007. Avfettning. Tvättning för ommålning.

Bågar rostskyddsbehandlas med Isotrol. Rostangripna partier skall strykas två gånger med Isotrol.

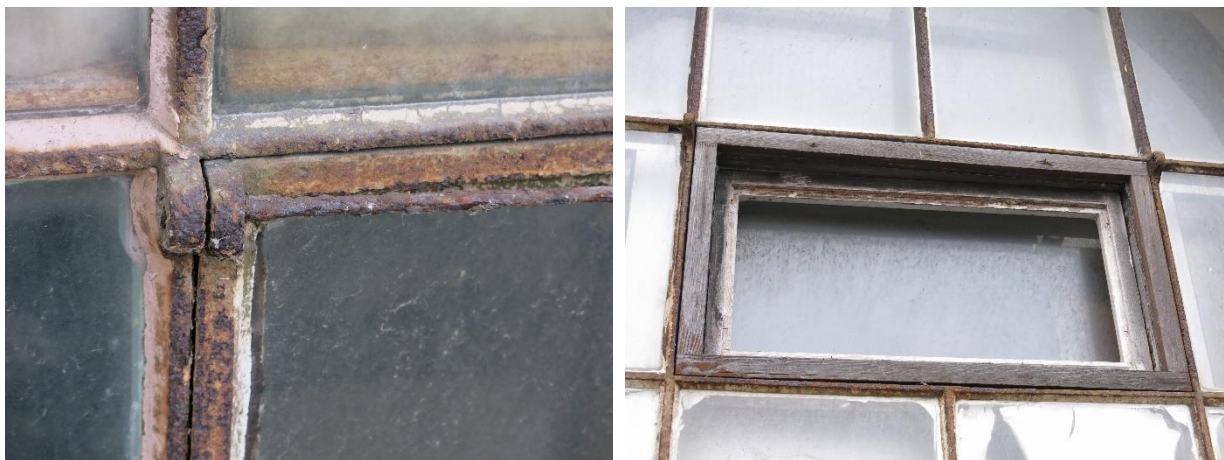
Vädringsfönster av gjutjärn är fästa med ett tunt järn som är rostangripet.

Vädringsfönster av trä har i princip ingen färg kvar och träet är torrt och grånat.

Figur 10 Vädringsfönster av gjutjärn (ursprungliga) respektive av trä.

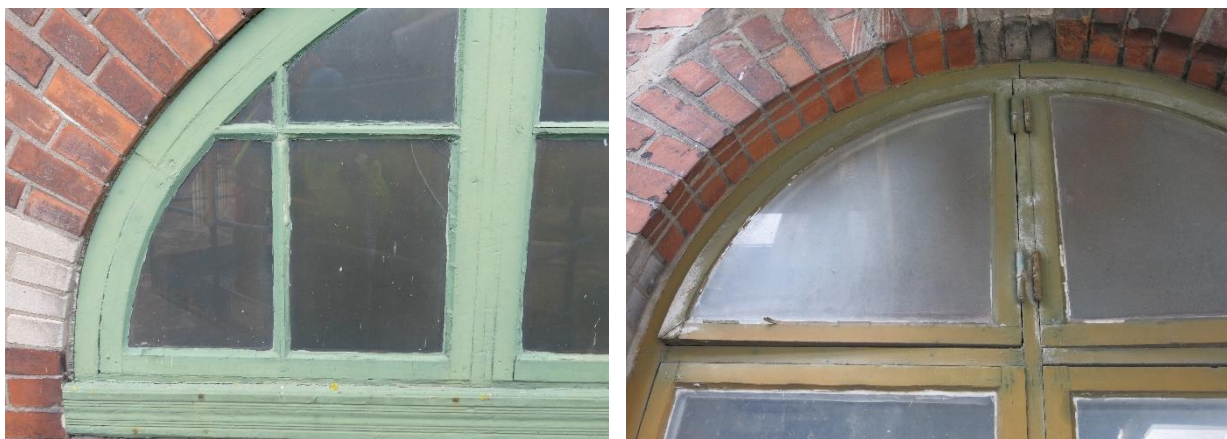
De äldre träfönstren ovanför portar och entrépartier är i fint skick trots att de målats med en olämplig och tät färg. Den profilerade list som sitter under flera fönster har emellertid inte klarat sig lika bra och uppvisar en del rötskador. Det finns underliggande äldre färglager bevarade.

På de nyare träfönstren har de mindre övre lufterna slagit sig kraftigt. De har även omfattande färgbortfall.

Figur 11 Två typer av träfönster. Till vänster den äldre varianten och till höger den nyare. Notera hur de övre bågarna slagit sig på de nyare fönstren på bilden till höger.

De fönsterbågar som slagit sig byts ut mot nya som tillverkas efter de befintliga träbågarna som förlaga. Virke till nya bågar skall vara av tät- och rättvuxen, kvistfri, fur av hög kvalitet och lämplig fuktkvot.

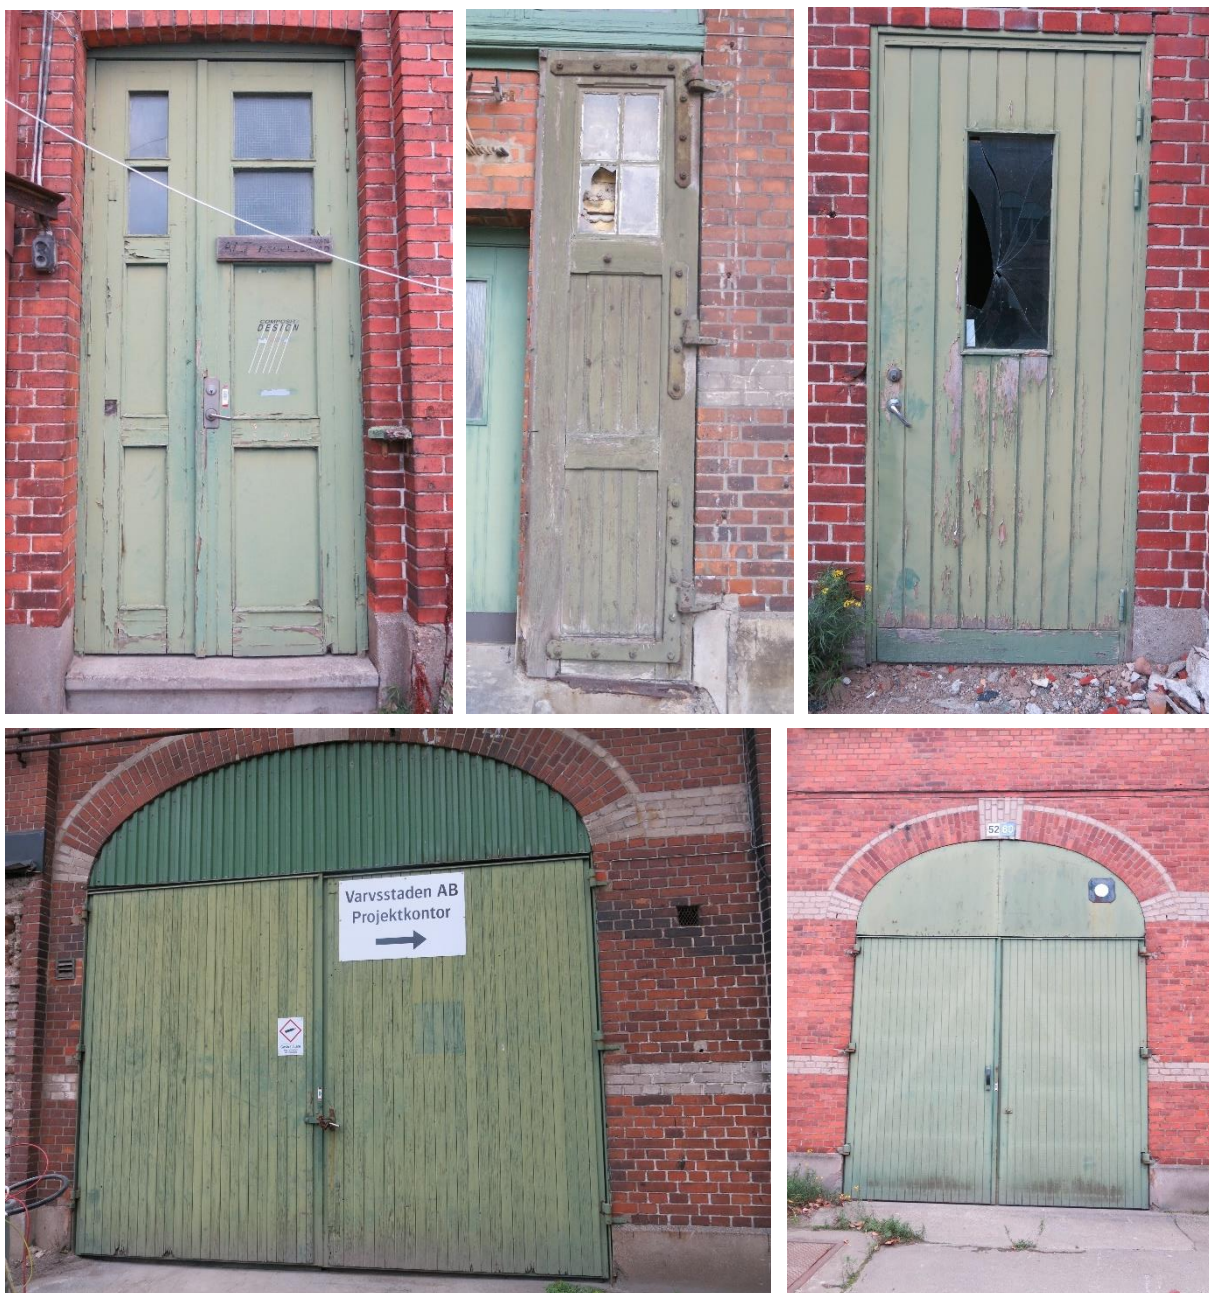
Figur 17 Exempel på dörrar och portar som ska bevaras.

Dörrarna varierar stort i både ålder och kvalitet och således skick. Generellt uppvisar samtliga ett omfattande färgbortfall och i vissa fall även rötskador på träet.

- Samtliga trädörrar och portar som bevaras rengörs och målas med linoljefärg ut- och invändigt
- Trälagning av skadade delar
- Rengöring och rostskyddsmålning av plåtar samt beslagning av metall
- Rengöring och rostskyddsbehandling av hissdörrar på södra gaveln
- Komplettering av pardörr till trapphus (markerad med A ovan) med utrymningsbeslag
- Uppställningsanordning för dörrblad i port på norra gaveln (markerad med B ovan)
- Justeras och smörjs till full funktion
- Komplettering av beslag

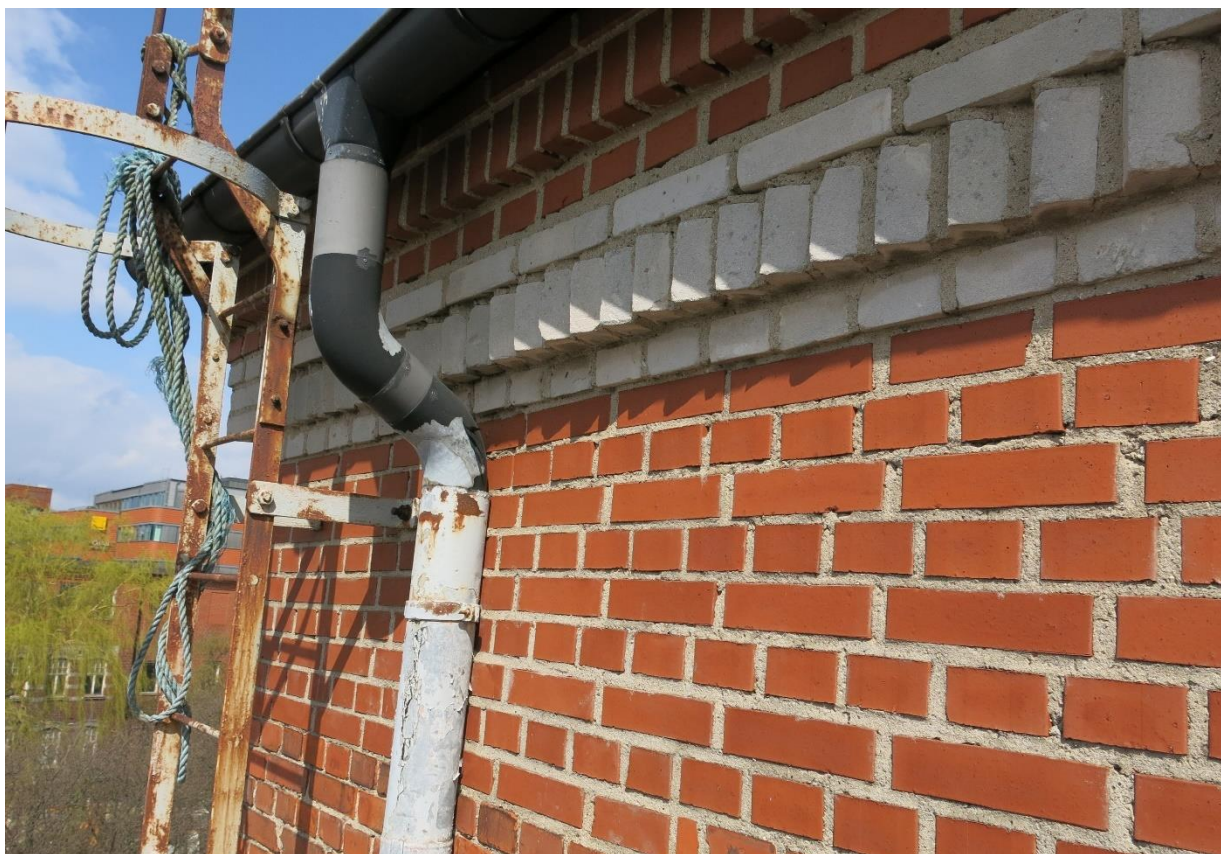
Avvattningen består idag av moderna hängrännor i fabrikslackerad svart plåt samt stuprör som delvis är utbytta mot moderna och delvis består av äldre rör. Befintliga äldre stuprör uppvisar en del rostangrepp. Det finns även växtlighet i en del hängrännor på tillbyggnaderna. De moderna delarna av stuprören har delvis stora färgbortfall.

Figur 18 Den befintlig takavvattningen med delar från olika tidsperioder.

- Stuprör och hängrännor skall bytas ut mot nya på huvudbyggnaden
- Komplettering och lagning, rostkydd och målning av befintliga på tillbyggnaden

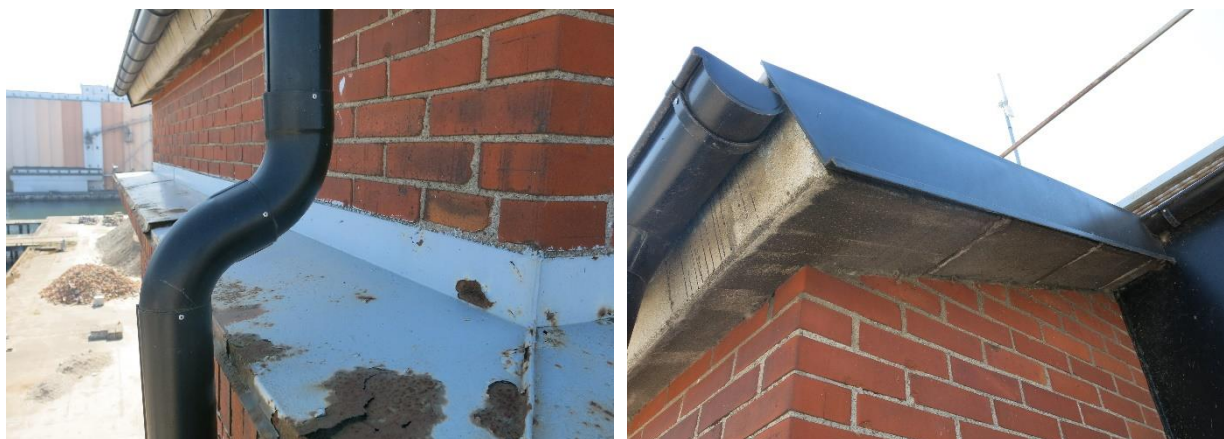
Den äldre plåten är delvis i mycket dåligt skick och genomrostig på vissa ställen. Den har varit målade med en oljefärg i en ljus grå kulör men färgbortfallet är omfattande.

Den moderna plåten är fabrikslackerad svart och är i gott skick.

Figur 19 Den äldre plåtavtäckningen till vänster och den moderna till höger.

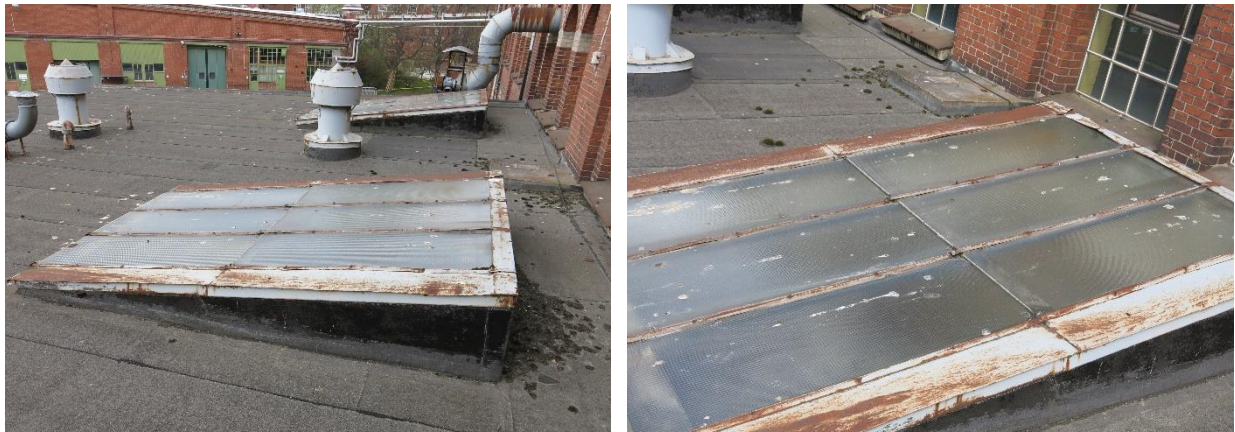
Figur 21 Taklanterninerna på tillbyggnaden från 1939.

Takpappen är troligen äldre än den som ligger på huvudbyggnadens tak och har således sannolikt uppnått sin tekniska livslängd.

Taklanterninernas plåtdelar är kraftigt rostangripna. Lanterninen behöver göras om eller ersättas med en ny.

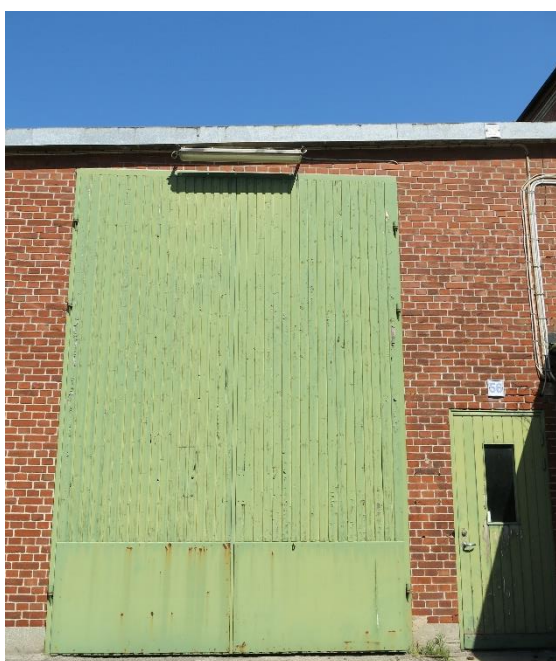
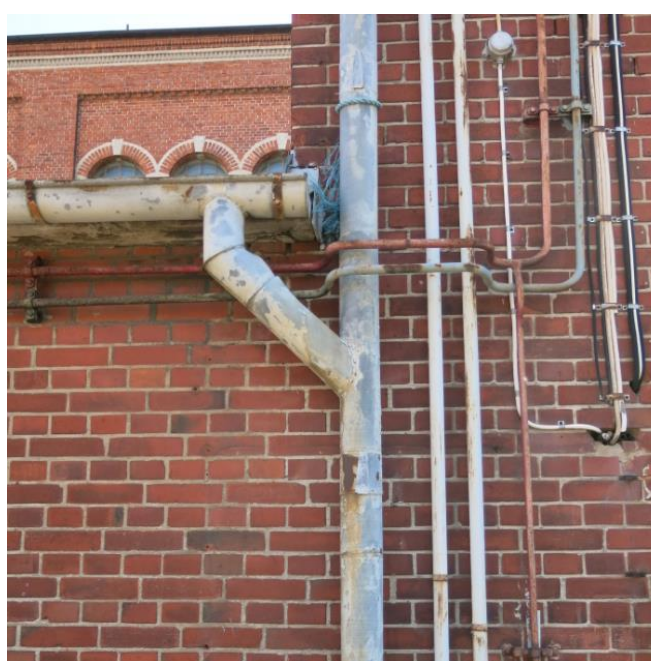
Figur 23 Till vänster den stora porten som ersatt de ursprungliga två mindre portarna. Till höger en del av avvattningen från taket på tillbyggnaderna som är ursprunglig sedan byggnadstiden.

Ursprungliga hängrännor och stuprör på tillbyggnaden ses över och rostskyddsbehandlas och målas alternativt byts mot nya med skarpa hörn enligt ovan.

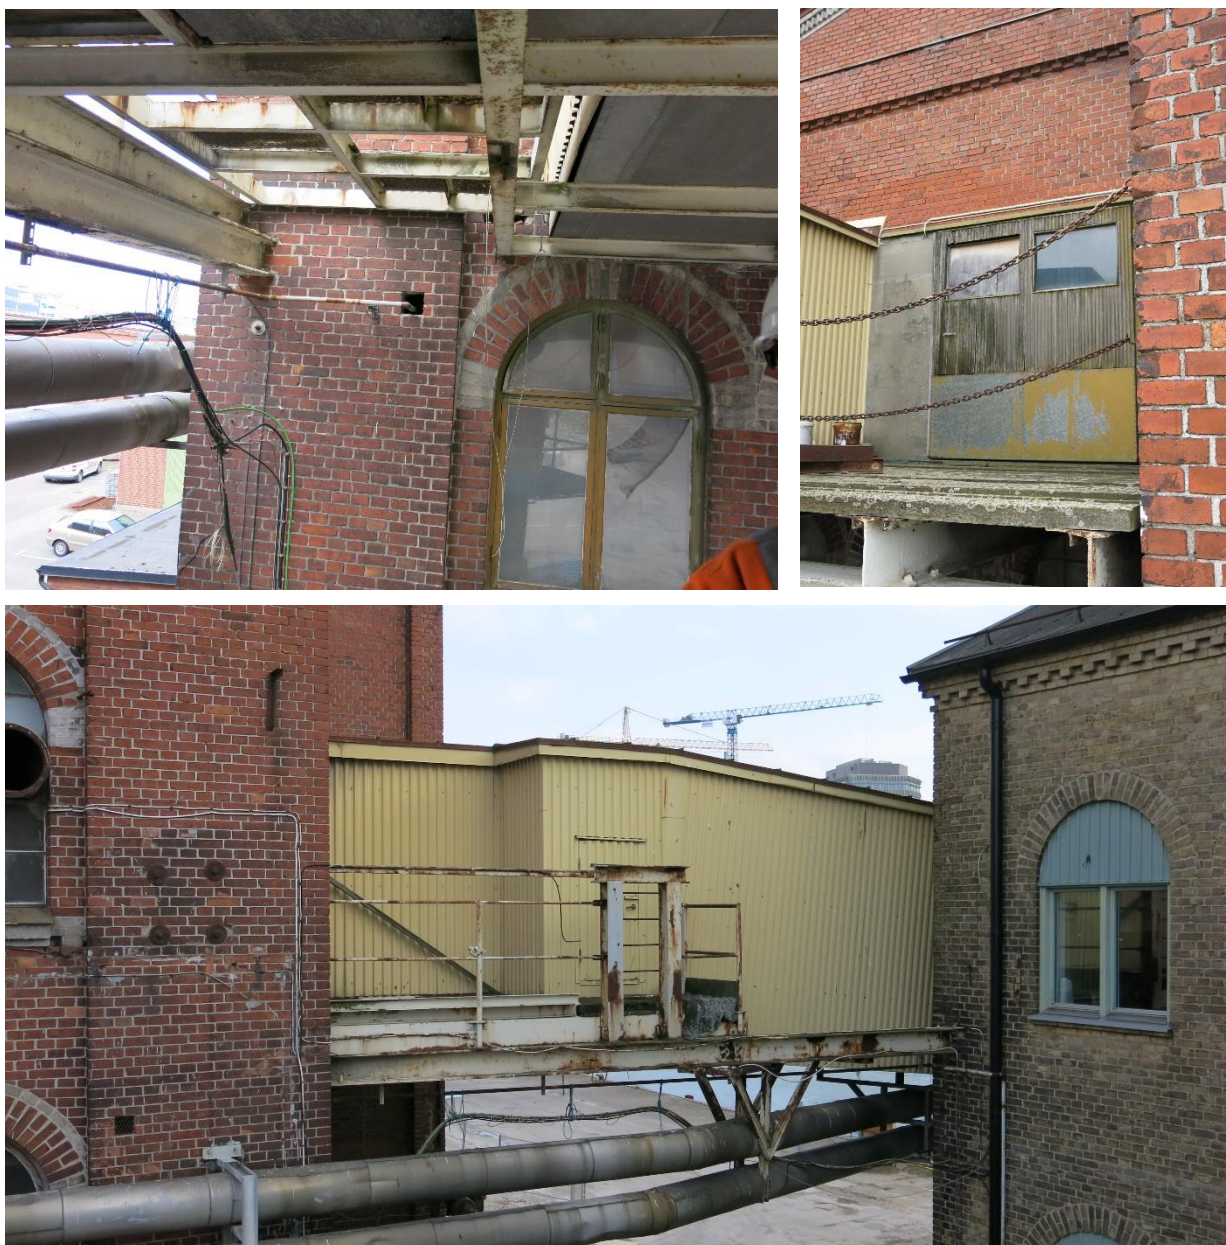
De målade stålbalkarna är kraftigt dimensionerade. Färgbortfallet från balkar och räcken är omfattande.

Figur 25 Gångbron består av en bärande konstruktion av stålbalkar med väggar och tak av plåt.

- Rengöring och rostskydd av befintliga stålbalkar
- Målning av befintliga stålbalkar och nya räcken

Befintliga stålbalkar rostskyddas efter att löst sittande färg avlägsnats (förbehandling till st 2). Rostskyddsmålning görs 2 ggr med Isotrol grund. Därefter målas balkar och nya räcken med linoljefärg.

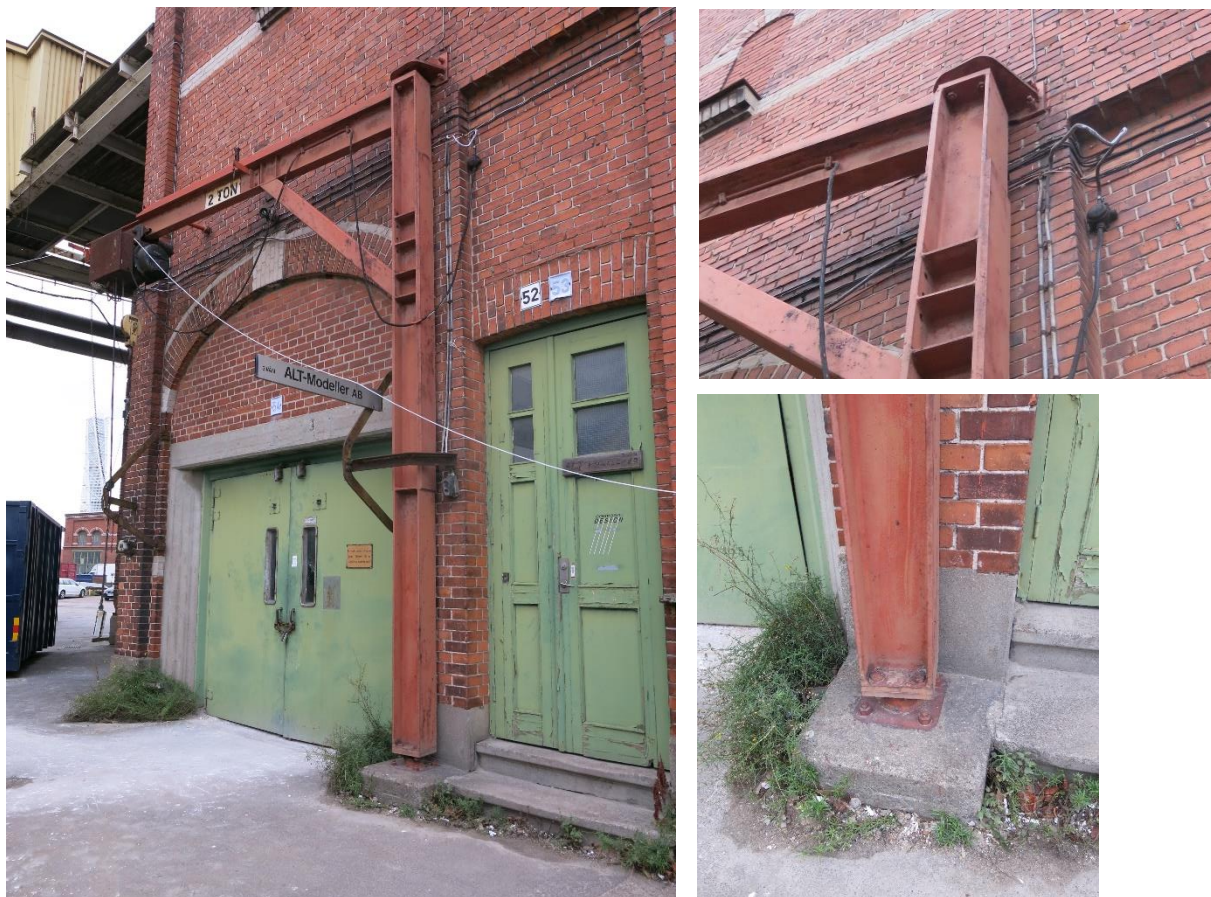
Figur 26 Pelarsvängkran på södra gaveln.

På södra gaveln finns en s.k. pelarsvängkran som är monterad i tegelmurverket respektive i marken. Den är infälld mot fasaden men går att svänga i 90 graders vinkel mot fasaden. Dess funktionsduglighet är inte känd i dagsläget.

- Kranen demonteras och rostskyddsbehandlas
- Kranen återmonteras efter att ställning är riven
- Eventuellt skall kranen återställas till full funktion och/eller kompletteras med låsanordning

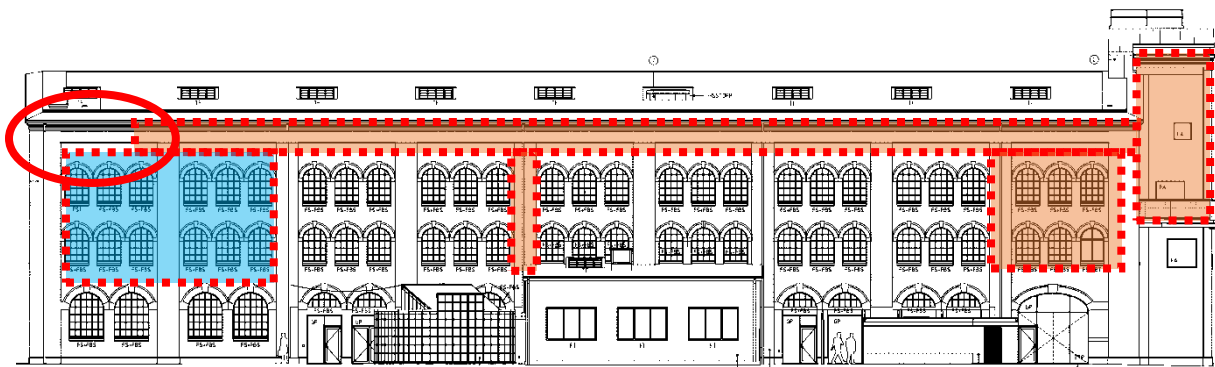
Figur 27 Västra fasaden och trapptornet. Områden som behöver fogas om är markerade med orange. Områden som behöver fogkompletteras är markerade med blått. Det ommurade hörnet är markerat med en röd cirkel.

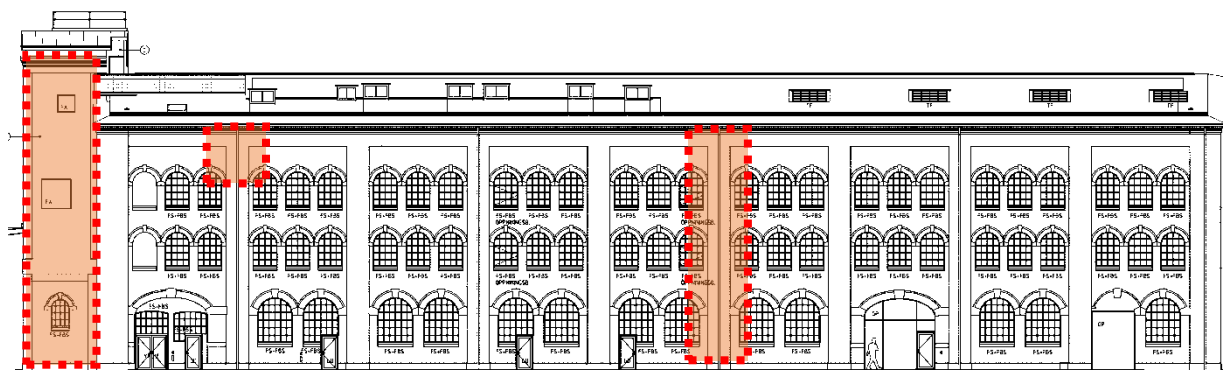
Figur 28 Östra fasaden och trapptornet. Områden som behöver fogas om eller kompletteras är markerade.

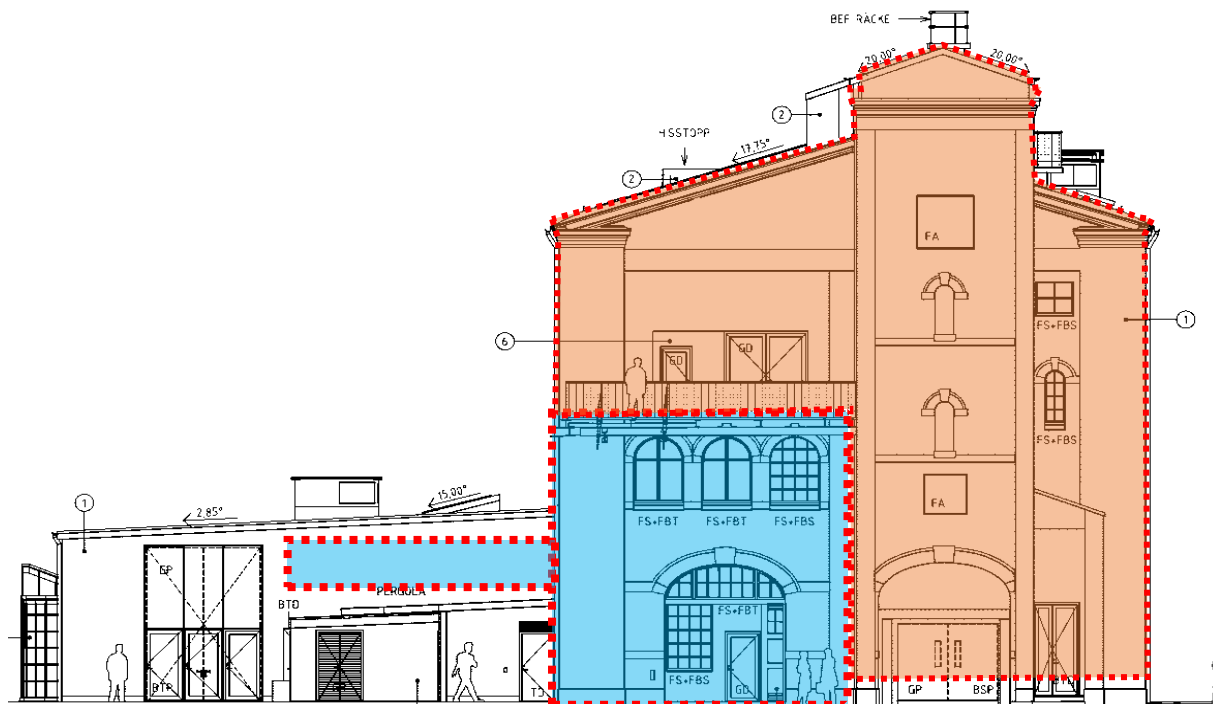
Figur 30 Södra gaveln med trapptornet. I princip hela fasaden är i behov av omfogning. Den skyddade delen under skärmtaket är i behov av fogkompletteringar.

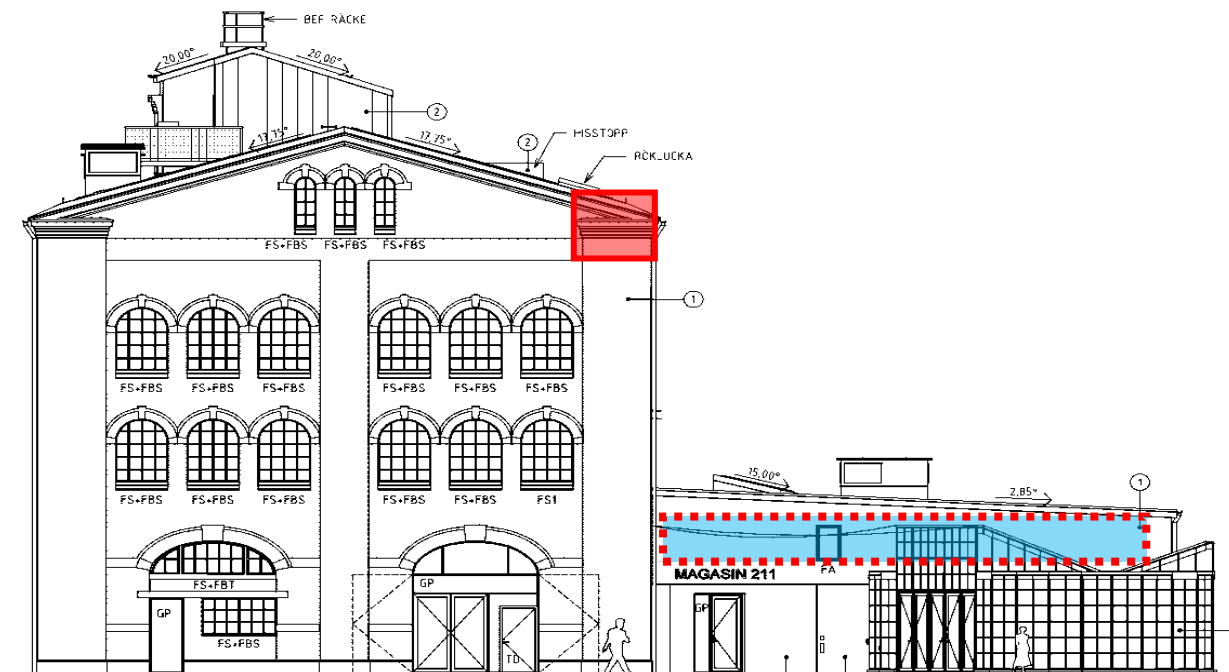
Figur 29 Norra gaveln. Hörnet vid takfoten som är markerat är i behov av lagning. Det blåa området på tillbyggnadens norra gavel är i behov av viss fogkomplettering.
