ETUDE DE CAS

## *Maison individuelle en pan de bois / torchis dans le Grand Est*

# UNE REHABILITATION ENERGETIQUE ET UNE RESTAURATION PATRIMONIALE EXEMPLAIRE

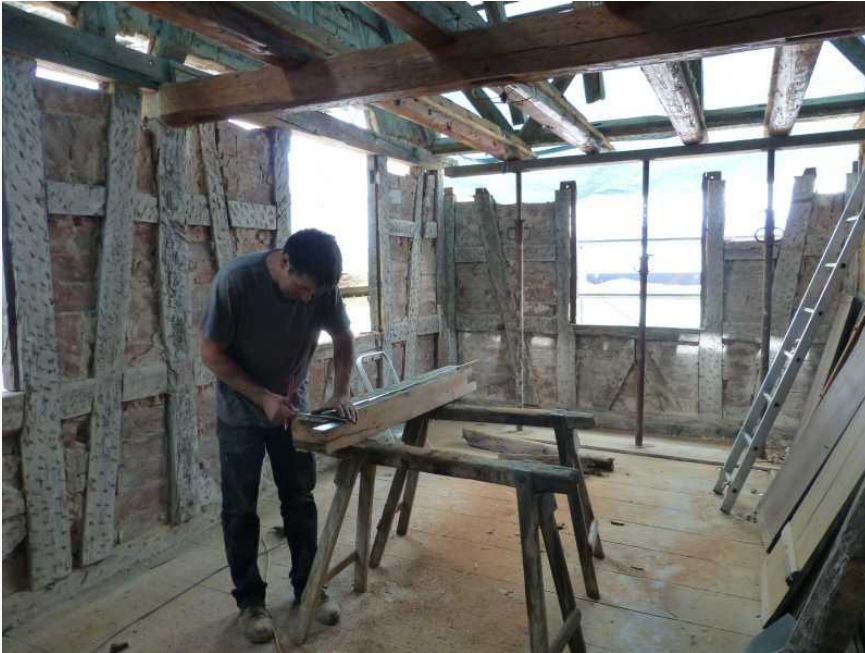
Plus de 50 % des têtes de solives du plancher du grenier, ainsi que certaines pièces de la charpente et du pan de bois se sont avérées vermoulues, suite à des fuites en toiture, remontant à la première moitié du XXe siècle.

Figure 3 : Réalisation de tenons et mortaises pour le pan de bois

Les sablières intermédiaires ont aussi dû être changées. Les sablières basses étaient intactes.

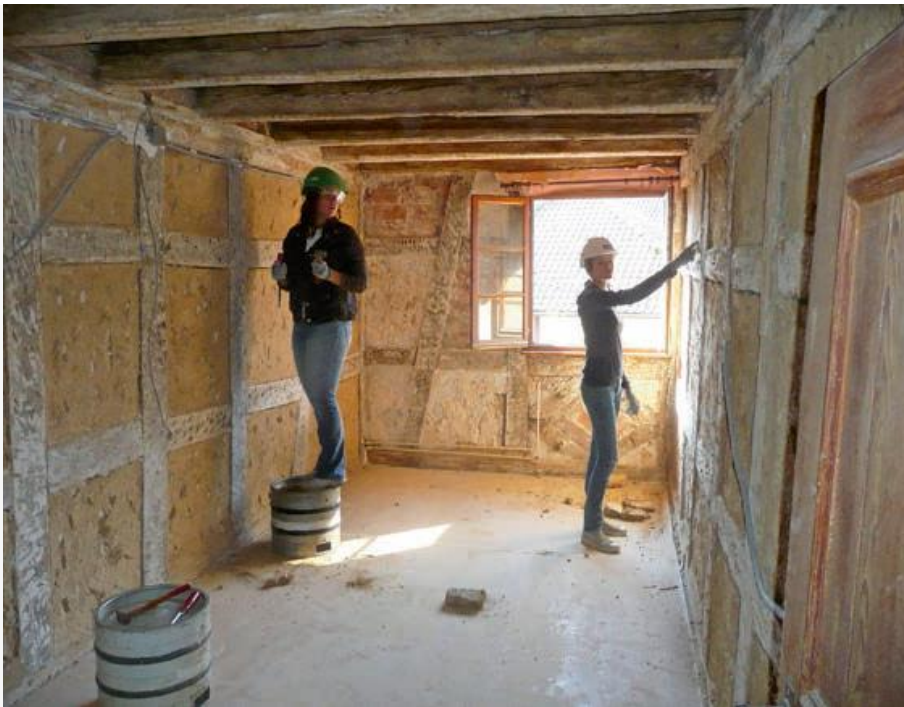
Figure 5 : Décroûtage des murs en pan de bois

A l'extérieur, la peinture plastique et l'enduit au ciment ont été piqués. A l'intérieur, les murs recouverts de nombreuses couches de papier peint et de peintures ont été décroûtés.

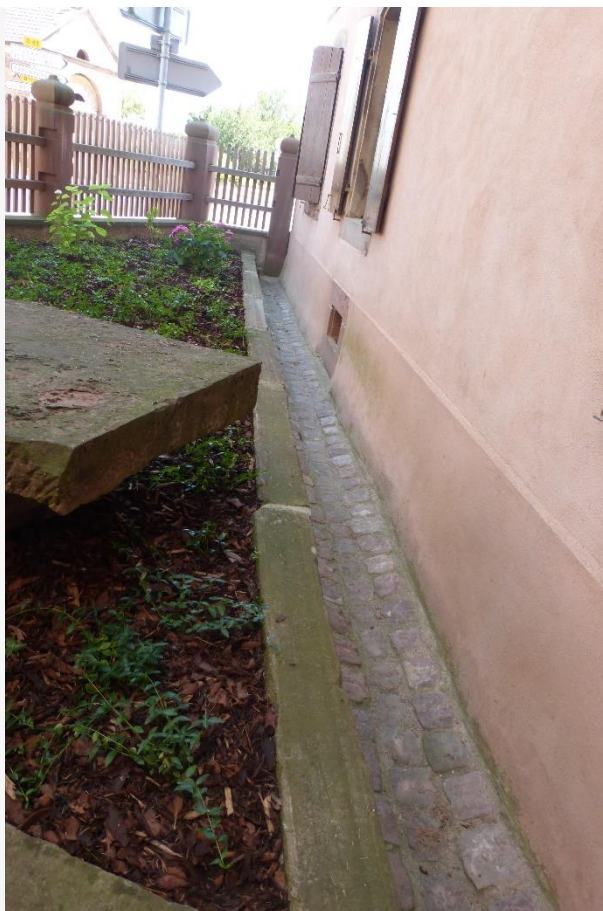
Figure 9 : Petit caniveau à la jonction entre le jardinet et le pignon nord-ouest (source : CREBA)

Afin de diminuer la pression de l'eau sur le pignon nord-est, le maître d'ouvrage a fait creuser un petit caniveau à la jonction entre le jardinet et ce dernier.

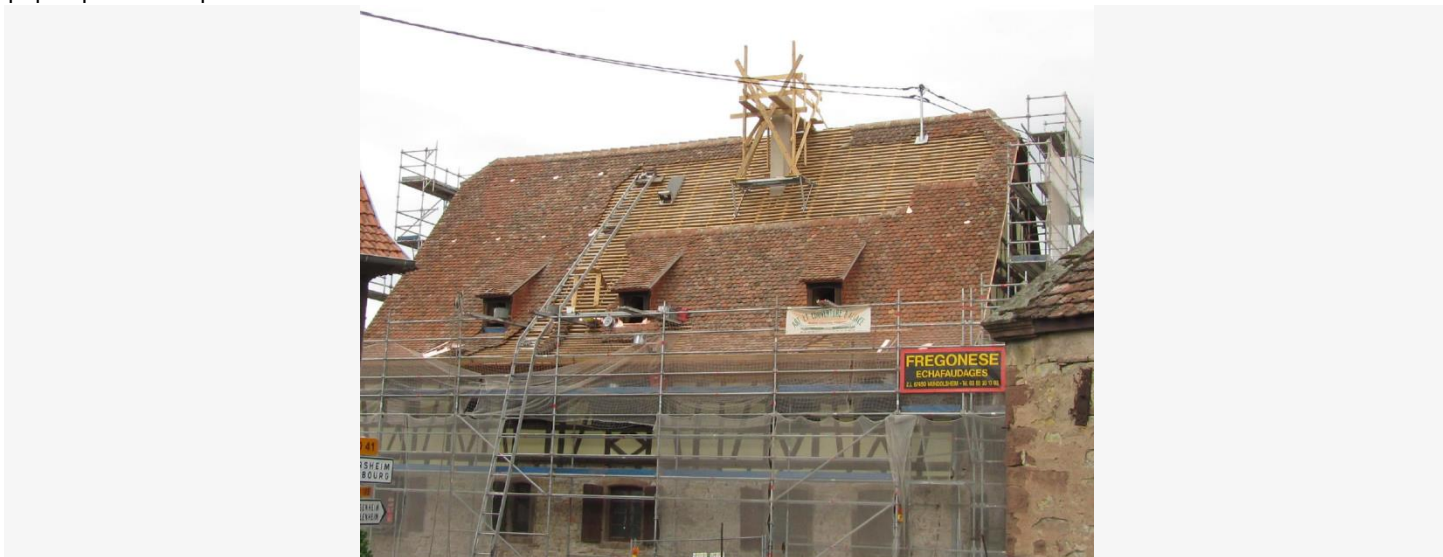
Figure 10 : Partie basse : la peinture plastique et l'enduit au ciment ont été piqués. Partie haute : trois lucarnes ont été créés et de nouvelles tuiles « Biberschwanz » sont venues compléter les anciennes. Des points clairs apparaissent régulièrement à gauche : il s'agit de chatières plates en cuivre.

Les lanterneaux ont été supprimés. Sur la façade sur rue, orientée nord-est et donc moins exposée à la pluie, trois lucarnes ont été créées.

Les chatières modernes en forme de demi-sphère ont été remplacés par des chatières plates en cuivre.

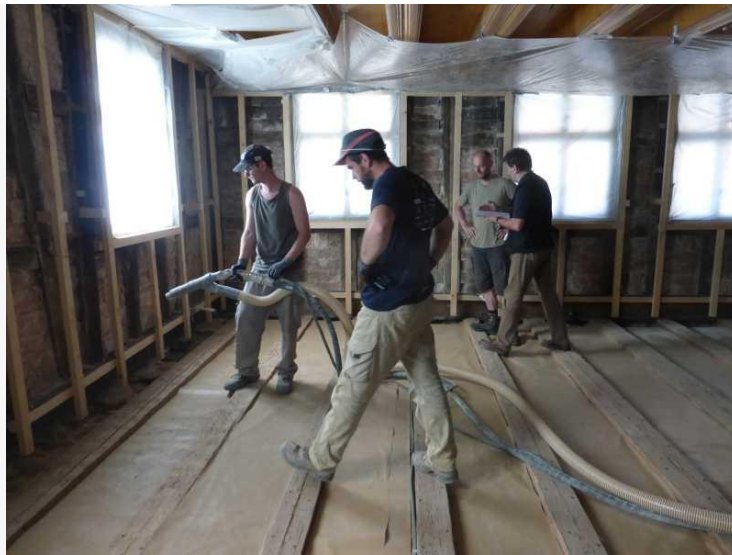
Figure 11 : Projection du béton de chanvre après protection des fenêtres et passage des gaines des canalisations et du réseau électrique

Les murs ont été isolés par 12 à 18 cm de béton de chanvre. A l'extérieur, ils ont été enduits à la chaux et à l'intérieur, à la chaux (au rez-de-chaussée) ou à la terre (au premier étage). Les enduits intérieurs ont été colorés avec des pigments naturels. Leur U varie de 0,39 à 0,55 W/m<sup>2</sup>.K. Ces valeurs sont assez élevées mais s'expliquent par le fait que le béton de chanvre n'est pas aussi isolant qu'un isolant conventionnel ( $\lambda = 0,04$  W/m.K contre  $\lambda = 0,1$  W/m.K pour le béton de chanvre). Pour arriver au niveau Effinergie Rénovation, il est donc nécessaire de compenser sur les autres postes (forte isolation des planchers hauts par exemple).

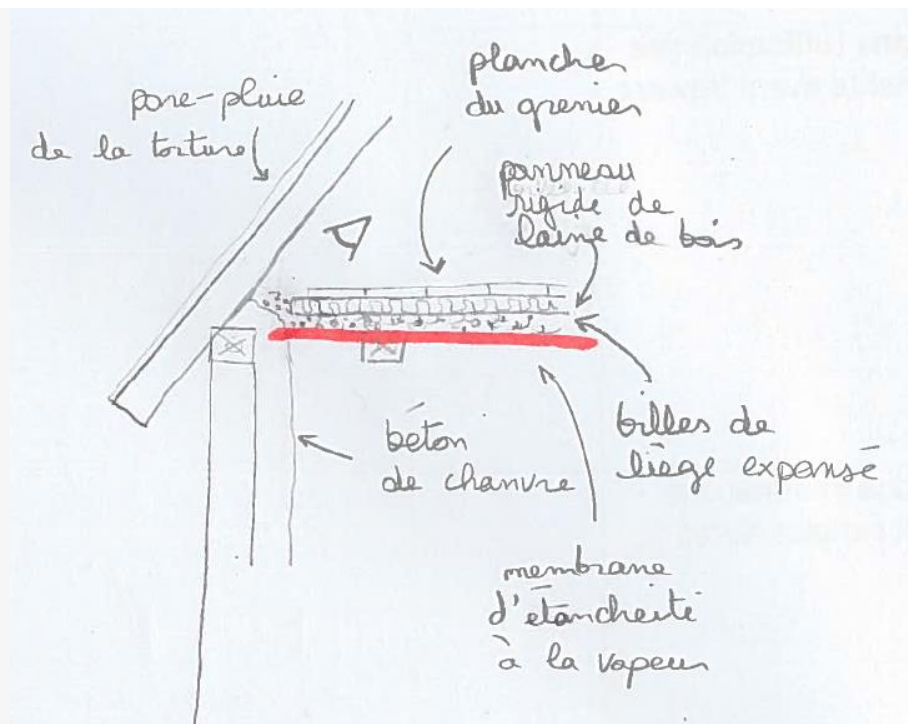
Figure 12 : Schéma de principe de la jonction entre les murs et le plancher haut (source : CREBA)

Après avoir posé une membrane d'étanchéité à l'air (mais perméable à la vapeur d'eau) sur les solives, le plancher du grenier a été isolé par environ 9 cm des granulés de liège et par deux couches croisées de panneaux de laine de bois, de 10 cm au total, soit un U de 0,19 W/m².K.

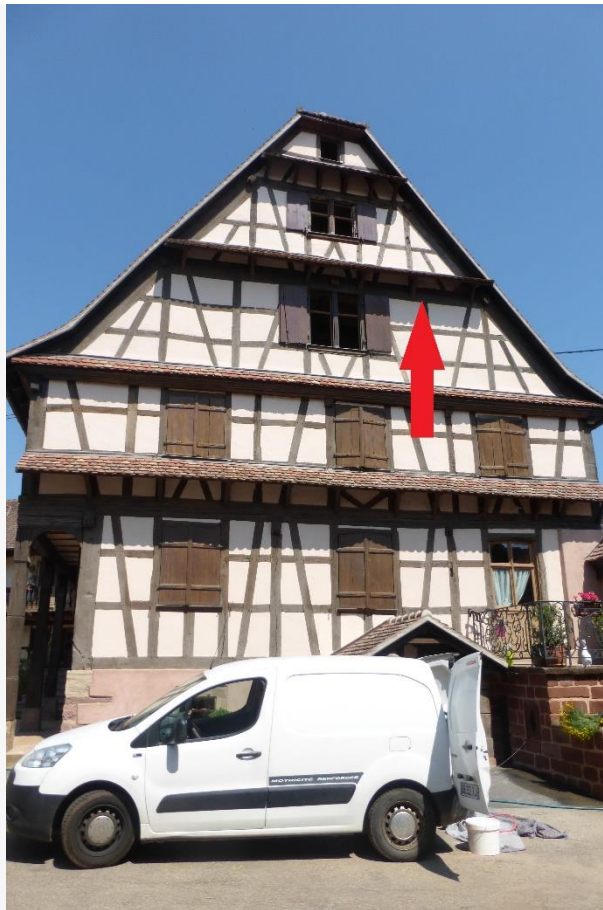
Figure 19 : Sortie des VMC simple flux de l'étage (source : CREBA)

**L'absence d'entrée d'air n'est pas réglementaire. Ce type d'installation doit être suivi afin de vérifier que le débit d'air entrant est suffisant, sans quoi le balayage de l'étage par de l'air neuf ne sera pas efficace.**

Deux extracteurs de VMC simple flux hygro B ont été installés dans les salles de bains à l'étage. Une extraction unique débouche en façade, sur le mur pignon sud, caché sous l'un des auvents. Aucune entrée d'air n'a été installée, afin d'éviter le problème de l'intégration architecturale des réglottes d'aération sur les fenêtres.

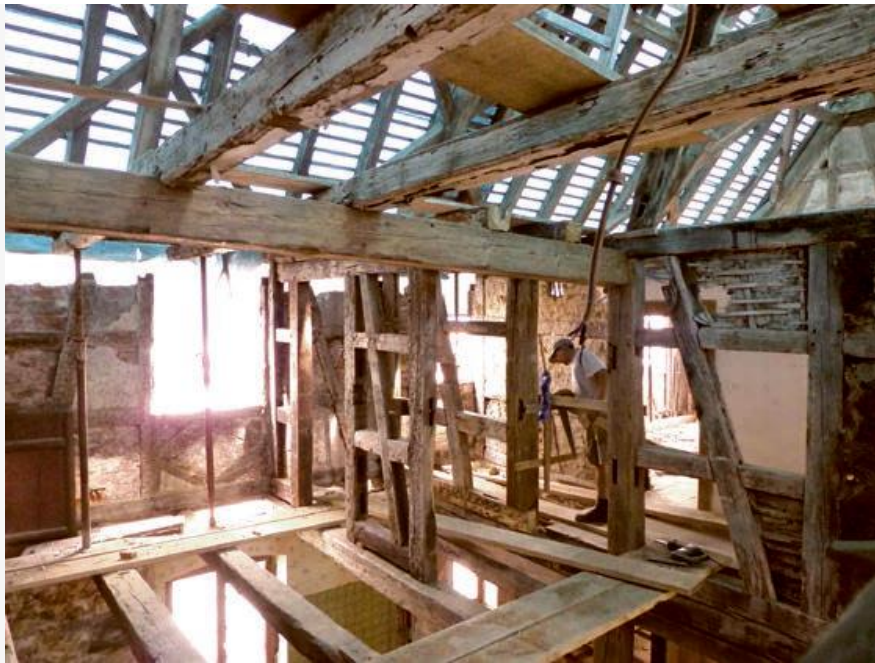
Figure 20 : Le plancher du premier étage a été déposé pour permettre une projection continue du béton de chanvre entre les étages.

De plus, pour éviter les ponts thermiques dus aux planchers intermédiaires, le béton de chanvre a été projeté après dépose de ces derniers.

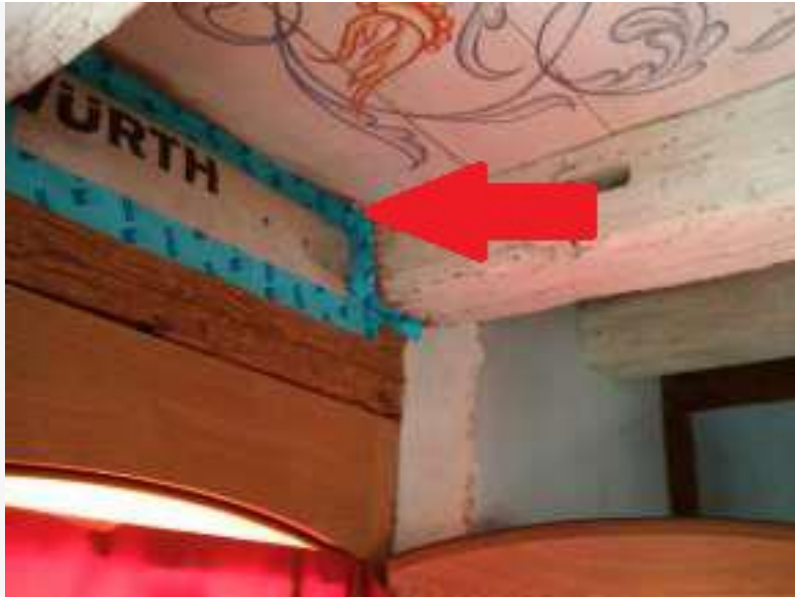
Pour les maisons à colombages, le programme « Je rénove BBC » exige l'obtention d'un indice de perméabilité à l'air (le Q4Pa, surf) de  $1,2 \text{ m}^3/(\text{h} \cdot \text{m}^2)$ . Rappelons que pour une maison neuve, la réglementation thermique (RT) exige une valeur de  $0,6 \text{ m}^3/(\text{h} \cdot \text{m}^2)$ . Pour une maison rénovée, la réglementation thermique n'exige à l'heure actuelle aucune valeur, ce qui fait du programme « Je rénove BBC » un programme ambitieux et précurseur. La maison a obtenu une valeur de  $1,17 \text{ m}^3/(\text{h} \cdot \text{m}^2)$ . Les fuites les plus importantes se situaient systématiquement au niveau des traversées :

- de solives, et ce, malgré l'utilisation de scotchs permettant habituellement d'assurer l'étanchéité à l'air ;
- des réseaux fluides dans le dalle en béton entre la nouvelle chaufferie et le rez-de-chaussée.

Figure 22 : Traversées de solives et fuites d'air (source : rapport du test d'étanchéité à l'air)
