# Risanamento conservativo sulle sponde del lago

Una villa dell'800 è stata resa più efficiente e confortevole senza perdere il fascino storico. Un sistema di monitoraggio controllerà la sua salute nel tempo

▶ VALENTINA CARI, OSCAR STUFFER ed ELENA LUCCHI \*

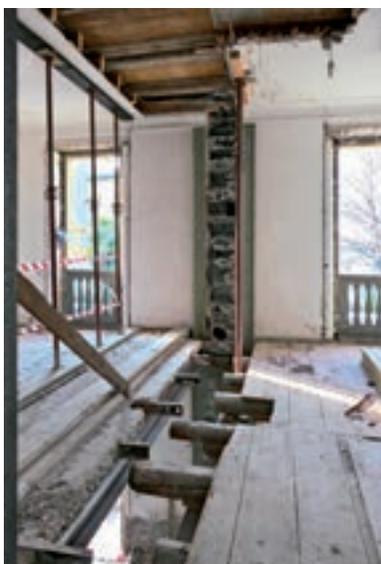
**Consolidamento dei solai tramite l'inserimento di pioli in acciaio uniti tra loro da travetti e reti elettrosaldate**

legno l'altro con struttura portante in acciaio) sono stati ripuliti dagli elementi estranei e di pavimento e consolidati tramite l'inserimento di pioli in acciaio uniti tra loro da travetti e reti elettrosaldate conglobate in un getto compensativo. Tutti i getti compensativi sono stati eseguiti effettuando una disconnessione termica tramite l'inserimento di una banda perimetrale in XPS ad alta densità. La porzione delle travi entrante nelle murature perimetrali è stata isolata con adeguate nastature e rivestimenti a tenuta all'aria. Il solaio dell'ultimo piano, gravemente ammalorato da infiltrazioni, è stato sostituito da un nuovo solaio in legno lamellare con getto compensativo in calcestruzzo dello spessore totale di 17 cm, ancorato alle pareti perimetrali con mensole in acciaio e studiato in modo tale da limitare il ponte termico lineare. Ciò ha permesso il riuso dello spazio di sottotetto, inizialmente utilizzato dalla servitù e in seguito trasformato in deposito. Il rifacimento completo del tetto con il getto dello sporto di

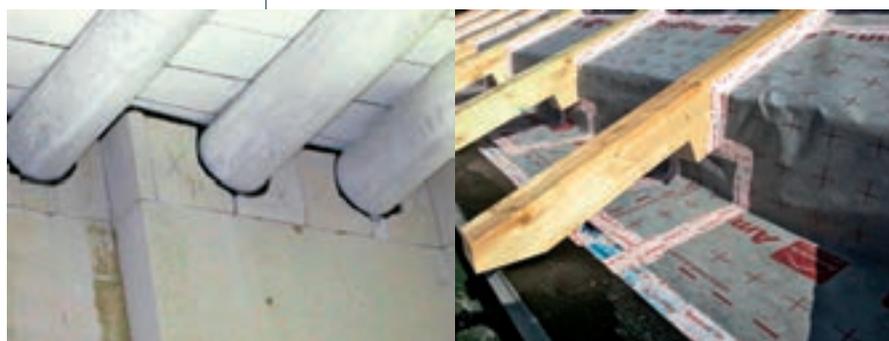
**Lavori in corso Il tetto è stato completamente rifatto, con la posa di una nuova struttura in legno lamellare a scomparsa, termoisolata**

Il tetto originale, più volte rimaneggiato, presentava una struttura con orditura primaria e secondaria in legno e coppi direttamente appoggiati. Questa è stata rimpiazzata da una nuova struttura in legno lamellare a scomparsa, con un pacchetto di coibentazione di 42 cm, composto da una stratigrafia con di fibra di cellulosa (20 cm), di fibra di legno ad alta densità (10 cm) e di lana di roccia (7 cm). Con un sistema di travetti falsi in gronda si è potuto contenere l'impatto estetico dello spessore del tetto che dall'esterno non risulta differente dalla situazione precedente pur avendo uno spessore complessivo di 51 cm.
