Energetische Sanierung von Baudenkmalen am Beispiel Sanierung der Villa Castelli am Comer See

1 Ausgangslage

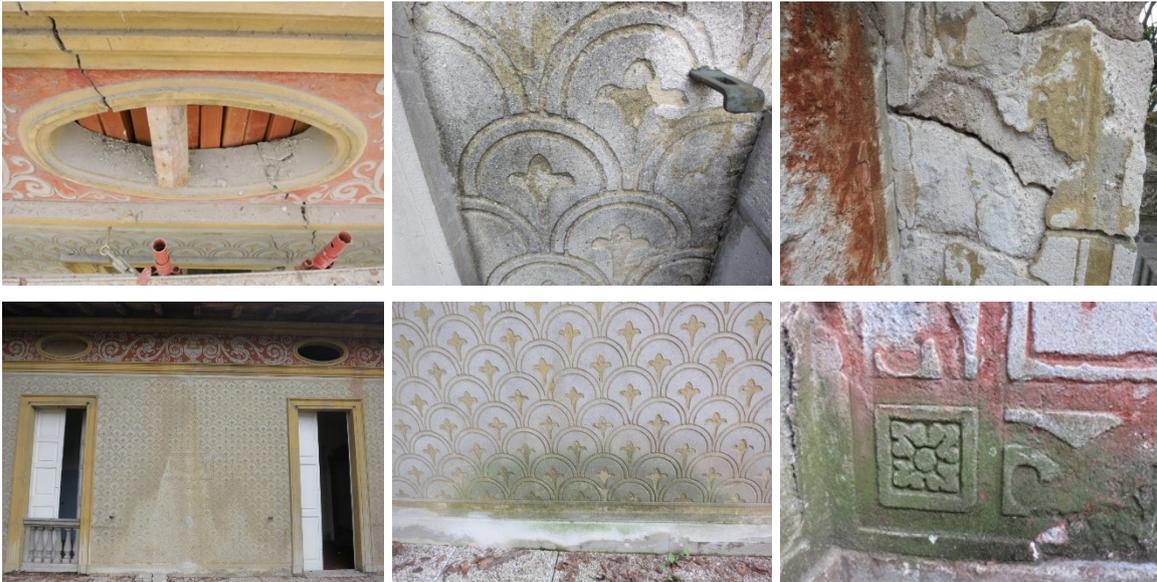
Die Risse in der Fassade sind einem Absinken des Untergrundes – auch aufgrund der schlechten Regenwasserabführung in der Stadt – geschuldet. Das Gutachten des Statikers zeigte klaren Bedarf für Konsolidierungsmaßnahmen auf, die wie im

Die Putze an der Fassade waren insgesamt gut erhalten, zeigten allerdings an einigen Stellen – insbesondere an der Nord-Ost und Nord-West Fassade des Gebäudes – Abmahlungen, zum Teil auch größere Fehlstellen und Farbverwaschungen auf. Defekte Regenrinnen aber auch aufsteigende Feuchtigkeit haben ihrerseits in verschiedenen Bereichen zu typischen Feuchteschäden geführt.

Abbildung 6: Schäden an der – verhältnismäßig gut erhaltenen – Fassade

Die Fassade wurde nach den Vorgaben des Amtes für Denkmalschutz vollkommen restauriert: gereinigt, konsolidiert (Acrylharz mit Pinsel und Spritze), Fehlstellen in Originaltechnik ergänzt. Für eine einwandfreie Funktion der Innendämmung wurde besonders darauf geachtet, jegliche Fugen und Risse zu verschließen.

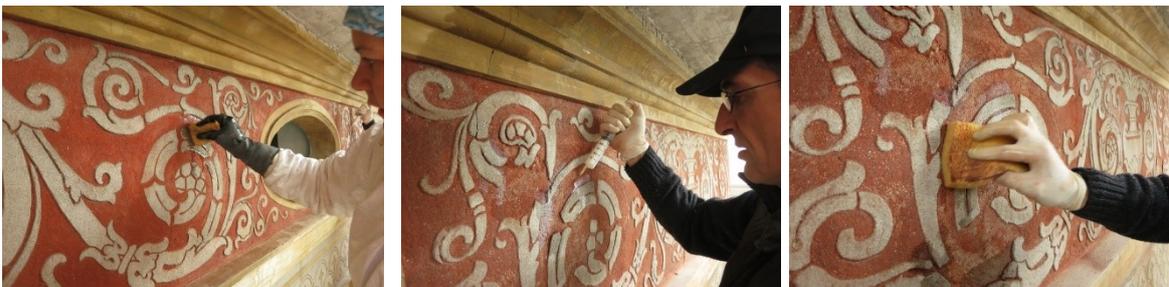
Abbildung 9: Konservatorische Restaurierung der Fassade

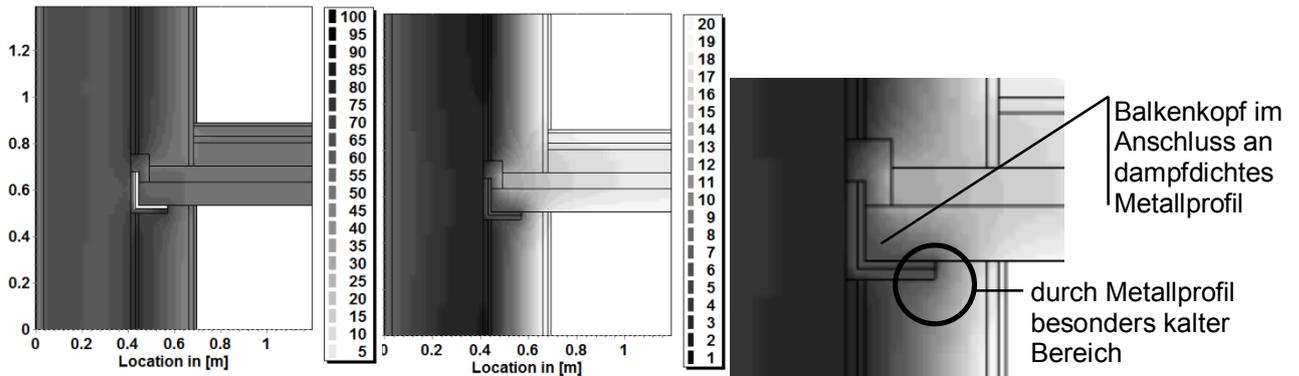
Die in der Planungsdiskussion als kritisch eingestuften Punkte beim Detail mit dem umlaufenden Metallprofil haben sich in der Simulation als unproblematisch erwiesen: im Balkenkopf kommt es trotz durch das Metall unterbundenem Feuchtransport nicht zu einer Aufspeicherung von Feuchtigkeit und auch die Feuchtwerte im durch die Wärmebrücke kühleren Punkt in Kork und Perlitedämmung sind unkritisch. Während des gesamten Jahres kommt es im Klima am Comer See nicht zu Tauwasseranfall in der Konstruktion (bewertet über überhygroskopische Feuchte), für Klima Essen hingegen wäre sehr wohl ein Tauwasseranfall zu beobachten.

Auch an der oberen Raumecke des unten angrenzenden Raumes ist die Temperatur hoch genug, sodass Schimmelprobleme ausgeschlossen werden können.

Abbildung 15: Als kritisch identifiziert und überprüfte Details im 2-dim. Feuchte- bzw. Temperaturfeld

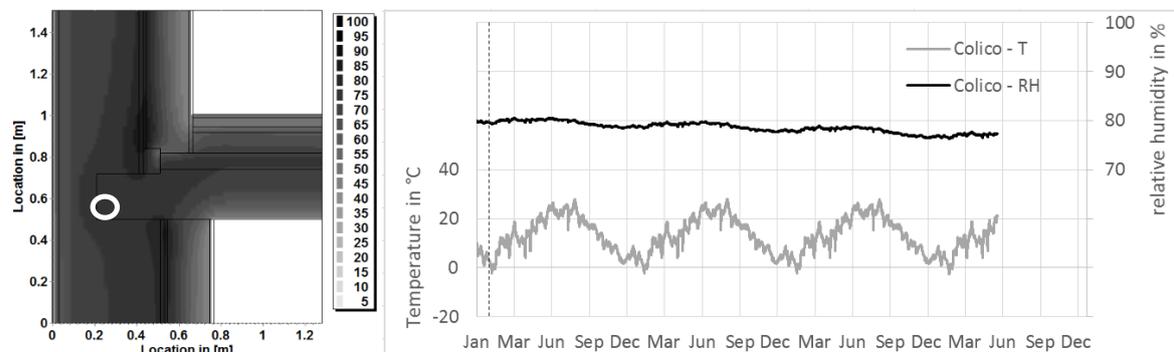
Beim Balkenkopf zeigt die hygrothermische Simulation klar die Kältebrücke an, die Feuchtigkeit steigt aber nicht in kritische Bereiche. Insgesamt ermittelt die Simulation für das Klima am Comer See überhaupt keine Phasen mit Kondensation (Feuchtigkeit im überhygroskopischen Bereich). Auch hier verhält sich die Simulation für Klima Essen (jeweils mit Schlagregen) kritischer.

Abbildung 17 Knoten Zwischendeckenaufleger am 04.02. (400) (links) und relative Feuchtigkeit und Temperatur in der Konstruktion (rechts)
