MAISON MITOYENNE BRUXELLES

LIEU : Schaerbeek

TYPOLOGIE : Maison urbaine mitoyenne

1. INTRODUCTION

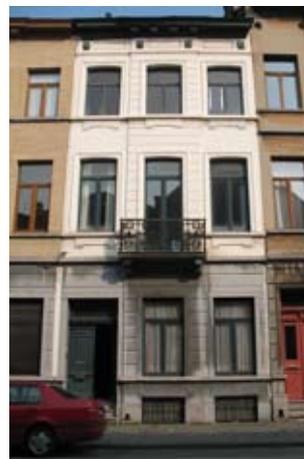
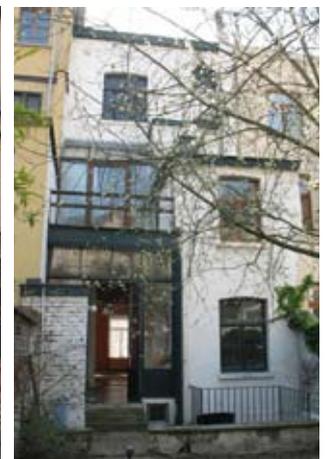
Façade avant et arrière avant rénovation.

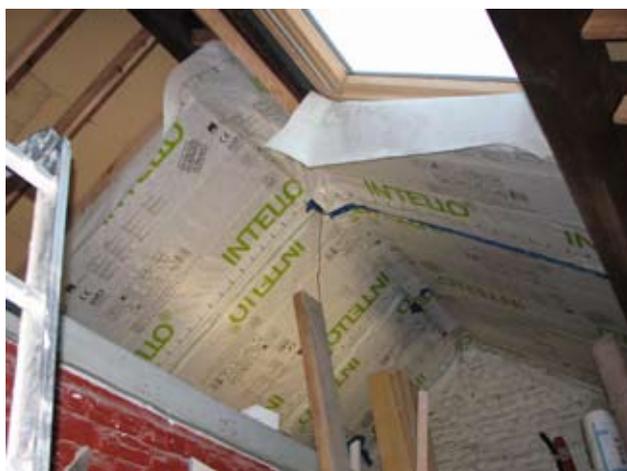
Toiture à versants : pose de la sous-toiture et du freine-vapeur. La cellulose doit encore être insufflée.

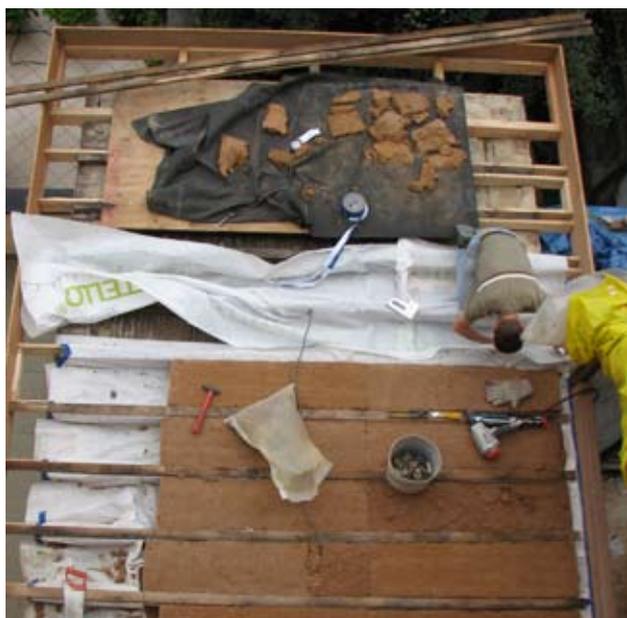
Toiture plate : pose du freine-vapeur et de l'isolant.

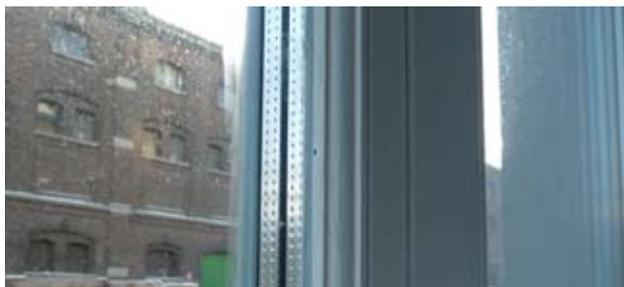
Châssis en chêne avec triple vitrage.

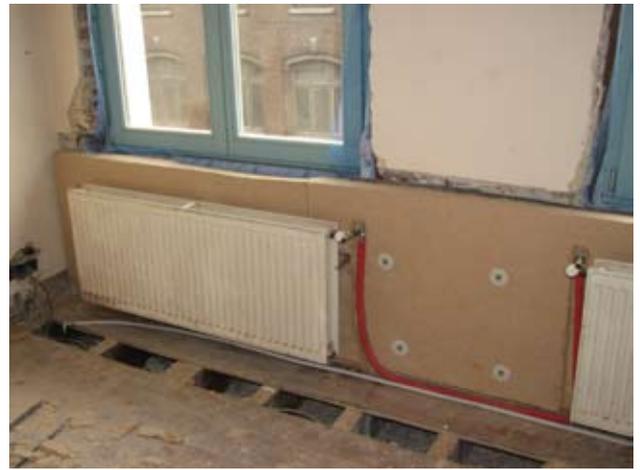
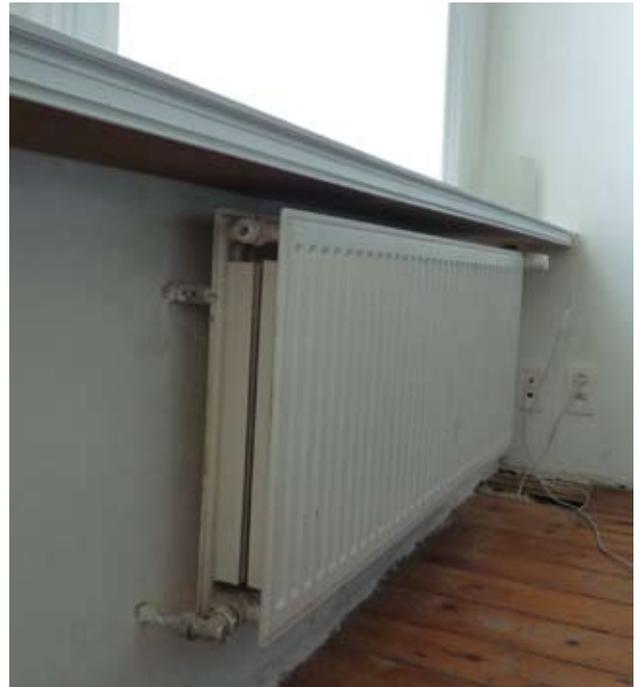
Isolation et finition des allèges de la façade à rue.

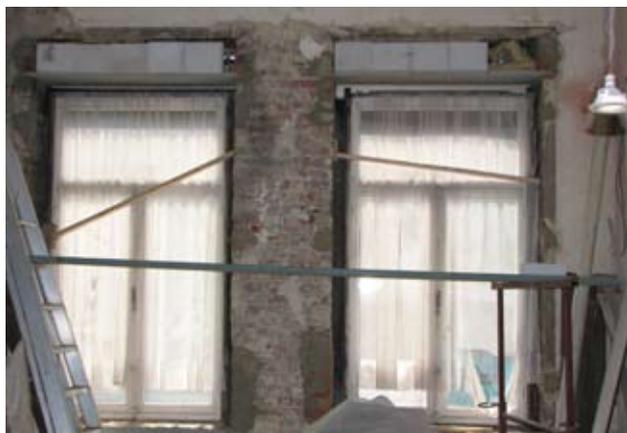
Remplissage des caissons à volets par de l'isolant.

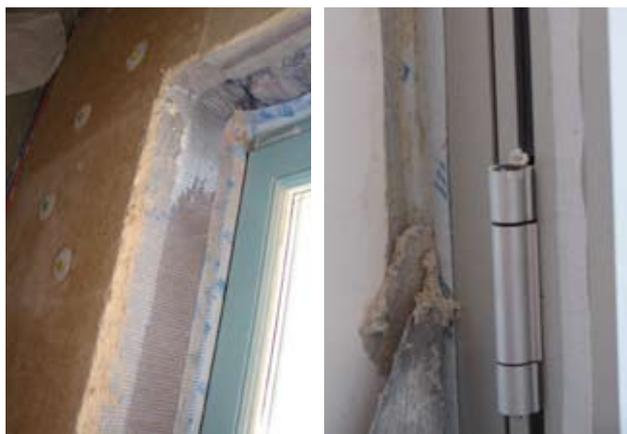
Bandes d'étanchéité autour des châssis. Raccord à l'isolant intérieur ou au plafonnage.

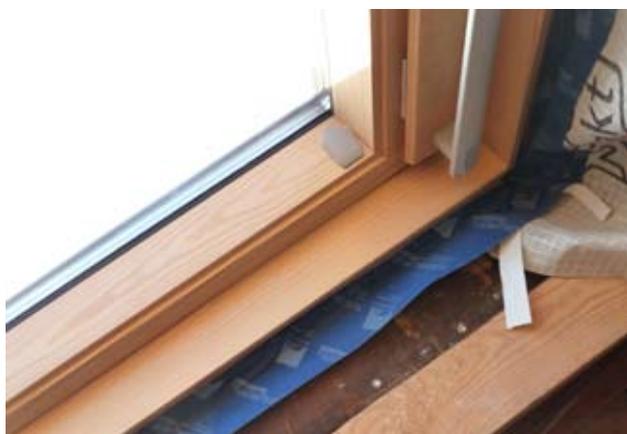
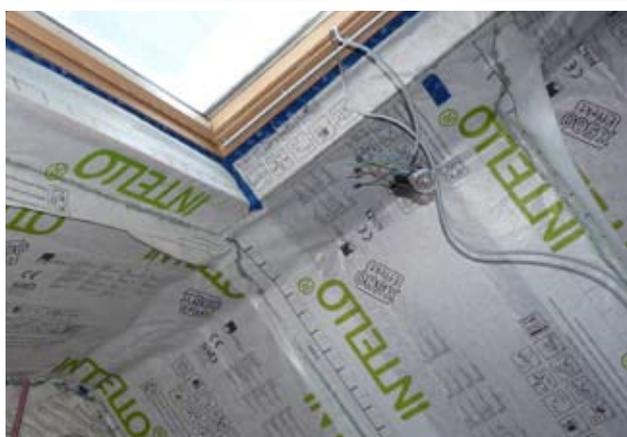
Etanchéité à l'air des baies et de la toiture.

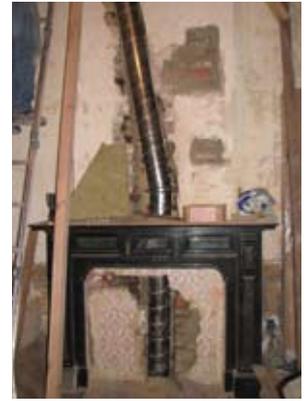
Tuyaux de ventilation dans les cheminées.

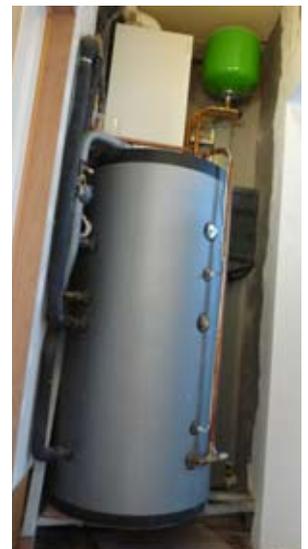
Chaudière et ballon d'eau chaude sanitaire.

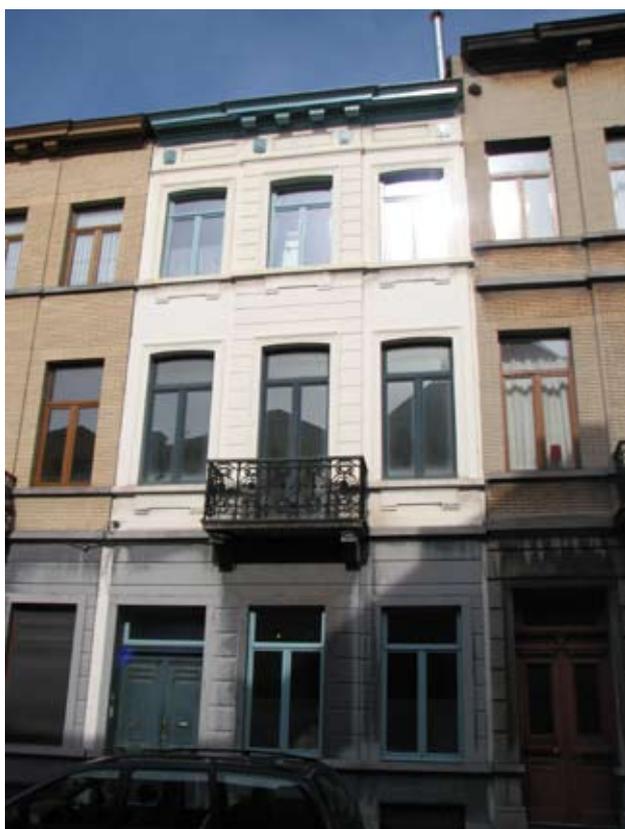
Façade avant : les châssis du premier étage doivent encore être remplacés par des nouveaux châssis triple vitrage. Cela n'a pas été fait dans un premier temps puisque ces châssis disposaient déjà d'un double vitrage, contrairement aux autres qui n'étaient qu'en simple vitrage.

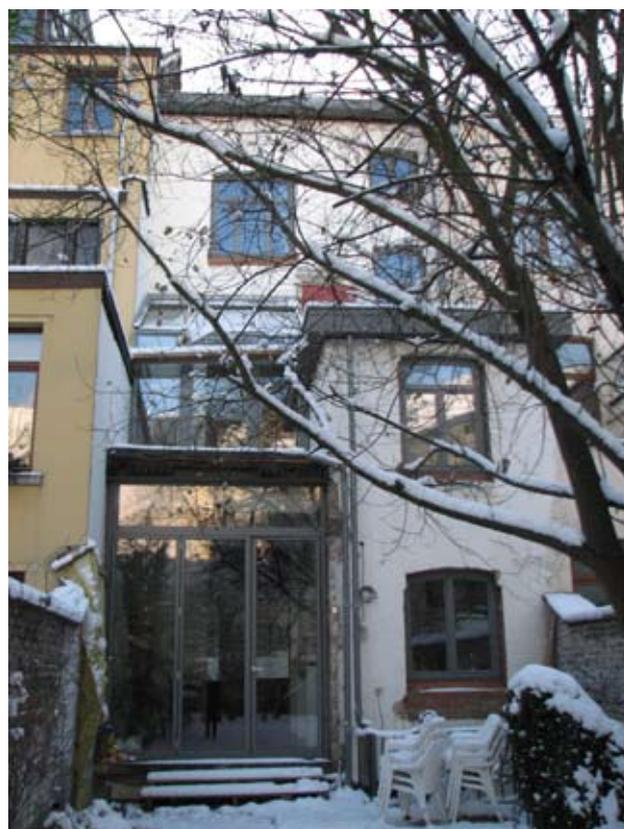
Façade arrière : Les blocs sanitaires annexés ont été démolis. Les châssis ont été remplacés. L'isolation extérieure doit encore être réalisée.
