Projektbeschreibung und Fotodokumentation

Fassadensanierung Bauernhof Trins

Generalsanierung und Ausbau des Mayrhofs, Haus 57 in 6152 Trins

Fotodokumentation Fassadensanierung

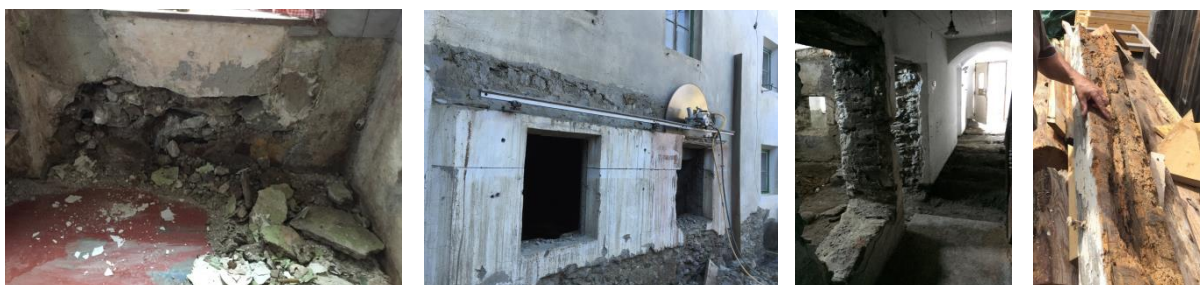
Abbildung 4-7: Feuchteschäden, Schleifen von Mauervorsprüngen, Durchbrüche, und verfaulte Holzbalken

Die ersten Baumaßnahmen wie Sanierung von Feuchteschäden, Unterfangungen und Wanddurchbrüche sind so unüberschaubar, dass sie selbst von den Firmen nicht abschätzbar und daher nur in teurer Regiearbeit abgerechnet werden können. Das Entsorgen von Bauschutt aus Abbruch- und Ausgrabungsarbeiten erfolgt zum Teil händisch mit Kübeln und Schubkarren, zum Teil nur mit hohem Maschinenaufwand, wie Kleinbagger und Schlagbohrer.

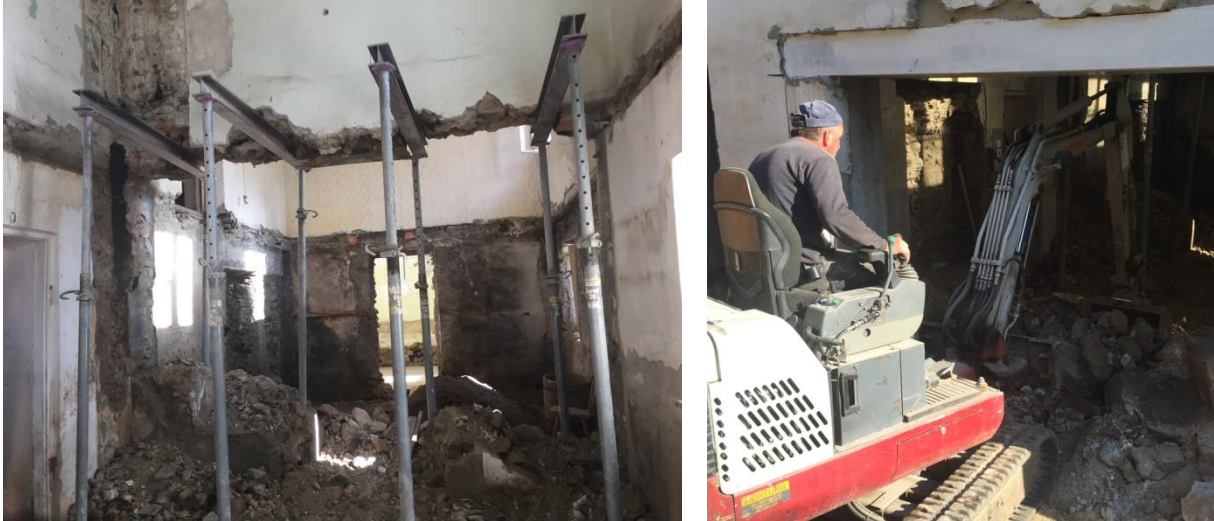
Abbildung 8-9: Unterfangungen und Aushubarbeiten mit hohen Bauschuttmengen

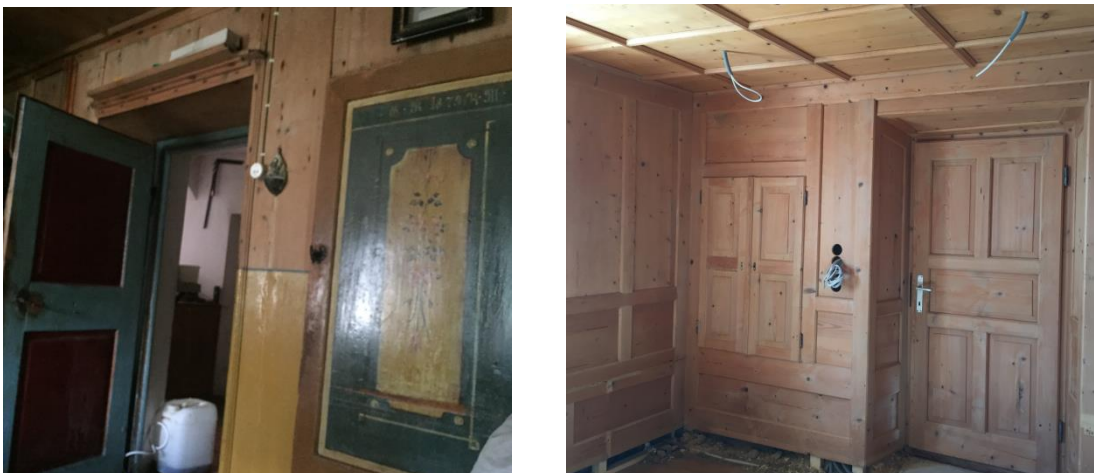
Abbildung 10-11: Holztäfelungen aus dem 17. und dem 20 Jahrhundert

Der gemauerte Bereich wird so ausgebaut, dass der Schwerpunkt auf der Erhaltung des Altbaubestands beruht. Dabei geht es um die Bewahrung bzw. der Sanierung der Bauernstube die für ihre Gemütlichkeit anerkannt ist, damit ein Bezug zur Tradition und er Geschichte des Bauernhofs entsteht. Daher wurde die 400 Jahre alte Holztäfelung erst einmal ausgebaut, restauriert und wird neu eingepasst. (Abb. 10)

Ergänzend hierzu wurde eine Täfelung aus einem inzwischen abgerissenen Bauernhof verwendet und nach dem Vorbild eingebaut. Der alte Kachelofen wurde durch einen Holzofen mit handgefertigten Kacheln und modernster Verbrennungstechnik ersetzt (siehe Abb. 12).

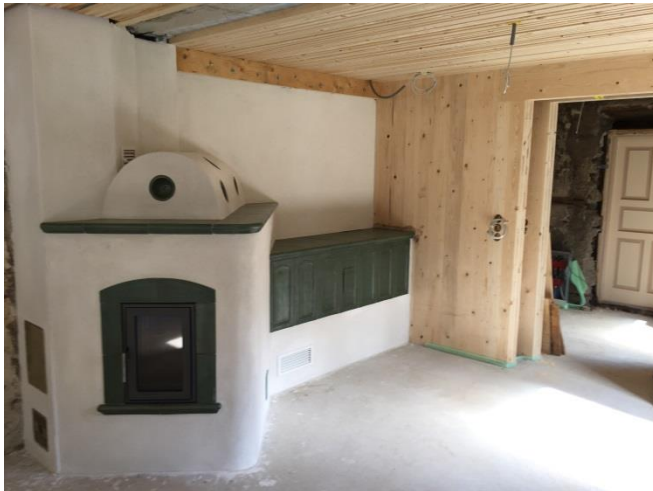
Abbildung 12: moderner Holzofen mit handgemachten Kacheln

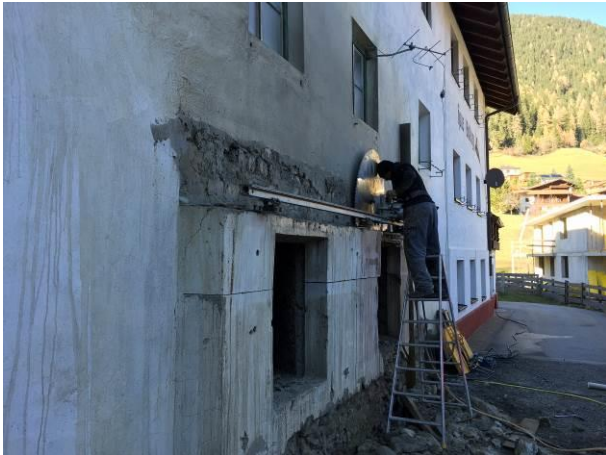
Abb. 1: Entfernung des Mauervorsprungs mit einer Diamantkreissäge

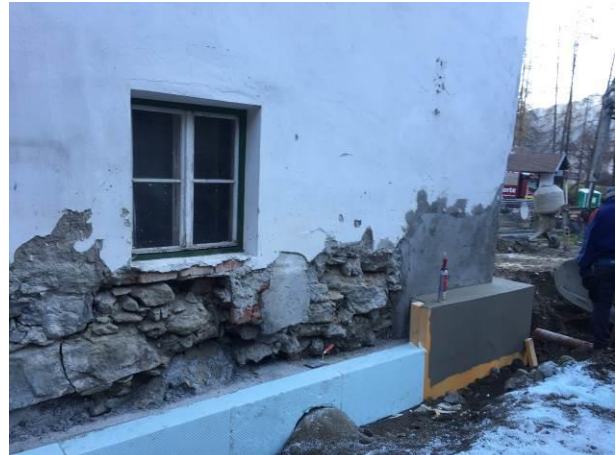
Abb. 2: Einrichtung Sockeldämmung, Einblick in das Bestandsmauerwerk

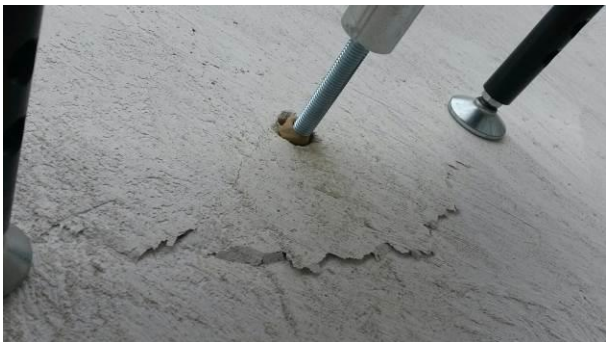
Abb. 3: Durchführung von Auszugsversuchen mit eingeklebten Gewindestangen im Bestand. Aufgrund der geringen Festigkeit des Bestandsmauerwerks werden die Gewindestangen nicht eingeklebt sondern durchgesteckt und mit Gegenplatte befestigt

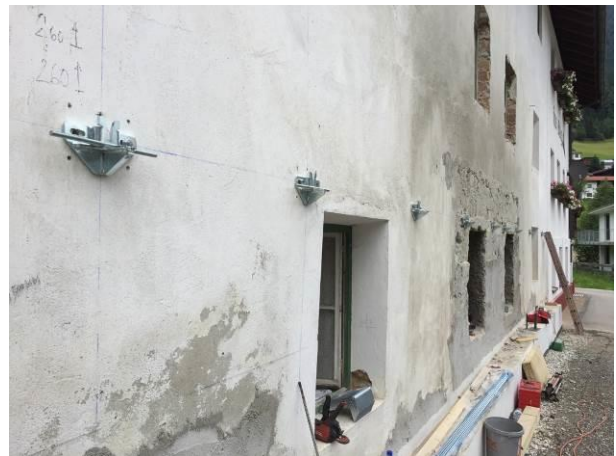
Abb. 4: Montage des E.T.-Fassadensystemverbinders (Bauteil 1) an das bestehende Mauerwerk

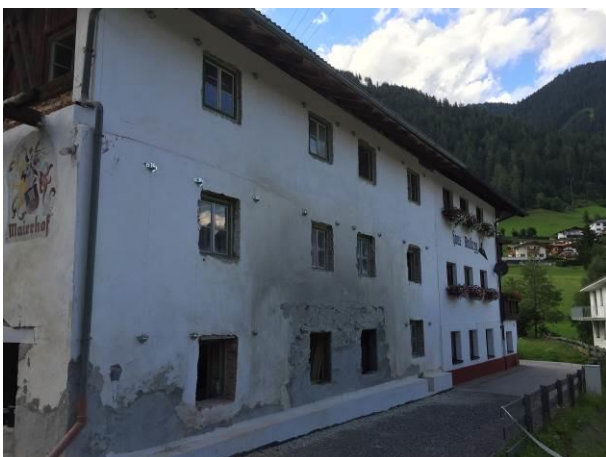
Abb. 5: Ansicht der Bestandsfassade Ost mit den montierten E.T.-Fassadensystemverbindern (Bauteil 1)

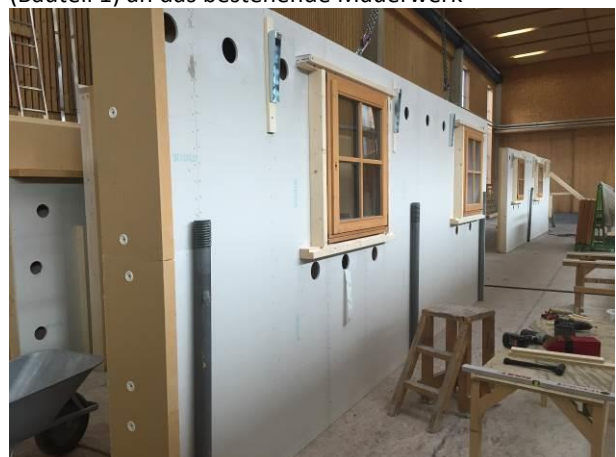
Abb. 6: Vorfertigung der Fassadenelemente im Werk, inkl. Fenstereinbau und Einblasen der Zellulose und Montage des E.T.-Fassadensystemverbinders (Bauteil 2)

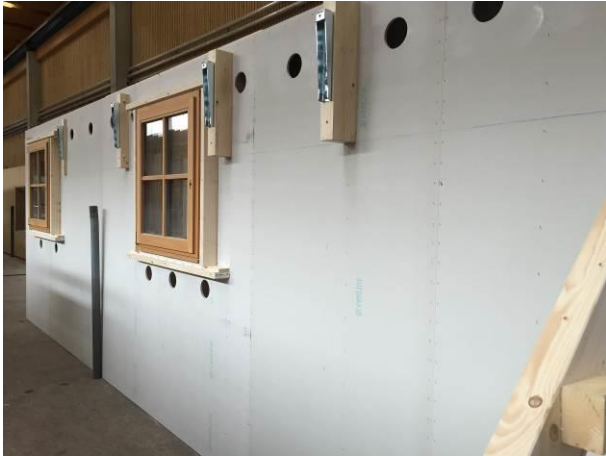
Abb. 7: die unebene Bestandsfassade (≤ 17 cm!!) wurde mit „Ausgleichshölzer“ bzw. Knaggen hinter dem E.T.-Fassadensystemverbinders ausgeglichen

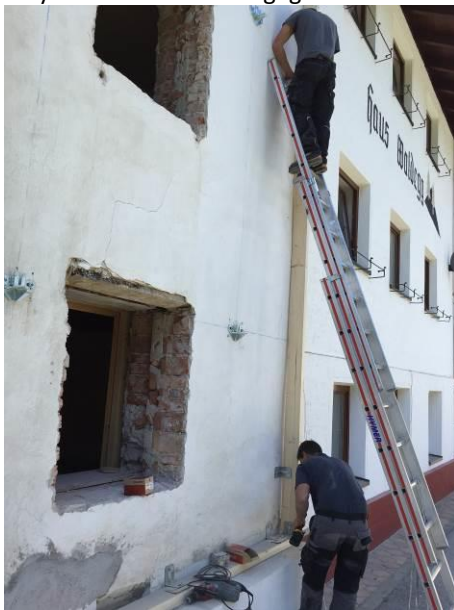
Abb. 9: Montage der Anschlusshölzer bzw. Richthölzer zum Einrichten und Anschließen an den Bestand

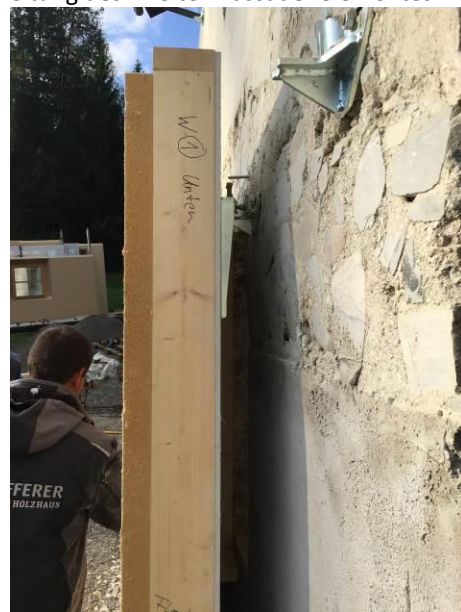
Abb. 16: Anschluss- und Montagedetail des E.T.-Fassadensystemverbinders

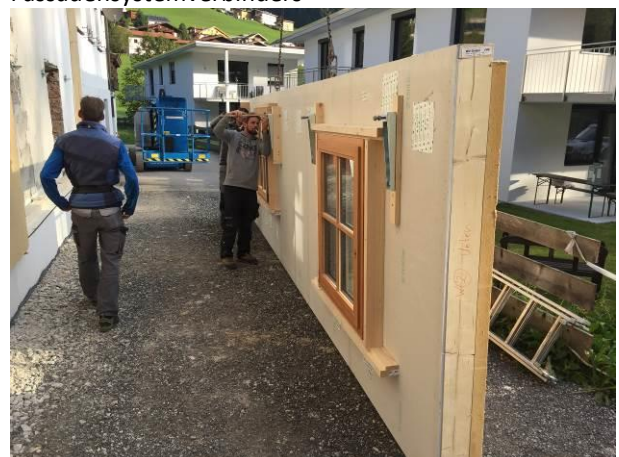
Abb. 18: Voreinstellung der Justierschrauben des E.T.-Fassadenverbinders

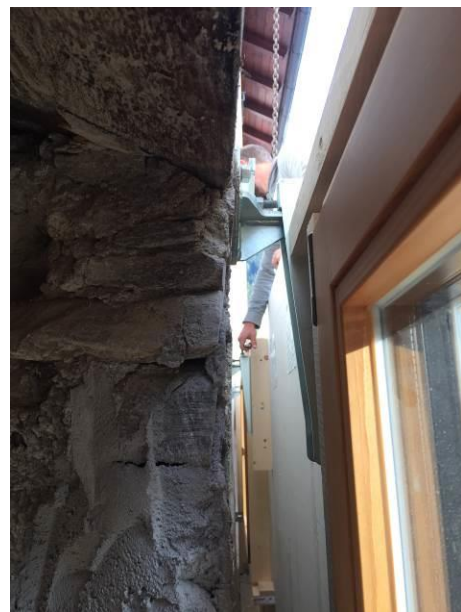
Abb. 22: Blick in die „Ausgleichsschicht“ von innen mit E.T.-Fassadensystemverbinder

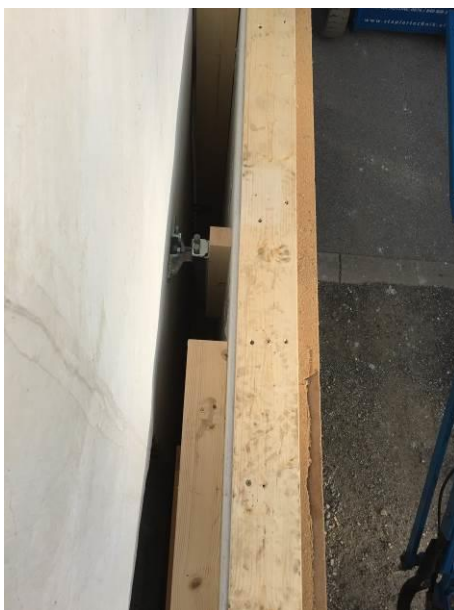
Abb. 23: Blick in die „Ausgleichsschicht“ von oben mit E.T.-Fassadensystemverbinder

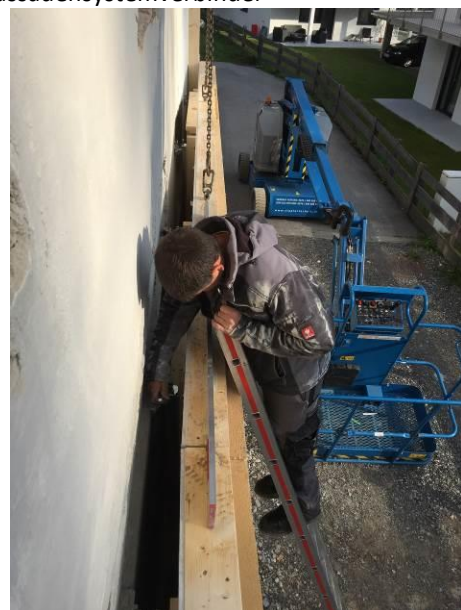
Abb. 24: Justierung und Fixierung der Justierschrauben des E.T.-Fassadensystemverbinders

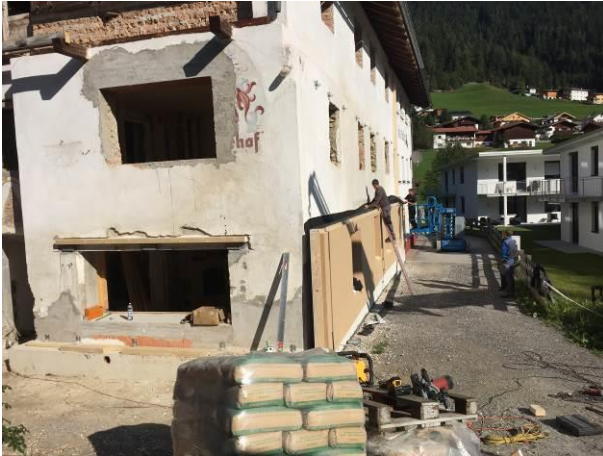
Abb. 25: Abdichtbahn zur geschossweisen Trennung der Ausgleichsschicht

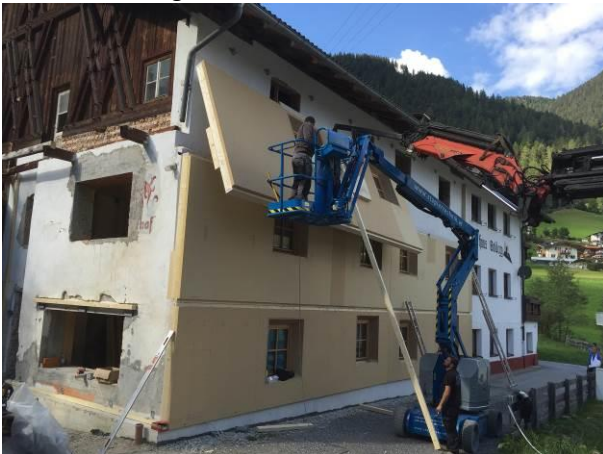
Abb. 29: Montage des fünften Fassadenelementes, mit einem von unten hochgedrückten Fassadenelement zum Einheben unter das Vordach

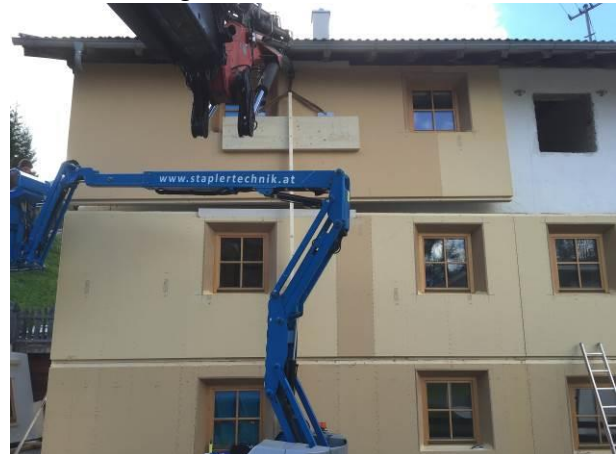
Abb. 30: Einfädeln des fünften Fassadenelementes, Speziallösung zum Einheben unter das Vordach

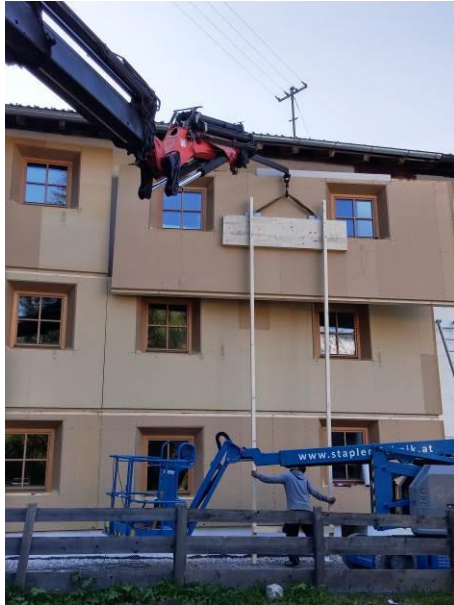
Abb. 31: Montage des sechsten Fassadenelementes, Speziallösung zum Einheben unter das Vordach

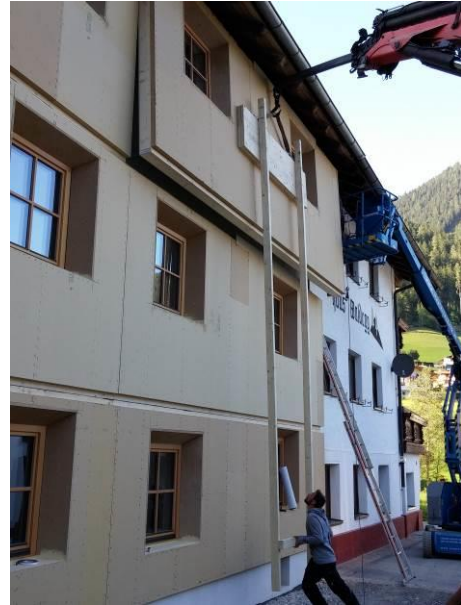
Abb. 32: Montage des sechsten Fassadenelementes, Speziallösung zum Einheben unter das Vordach

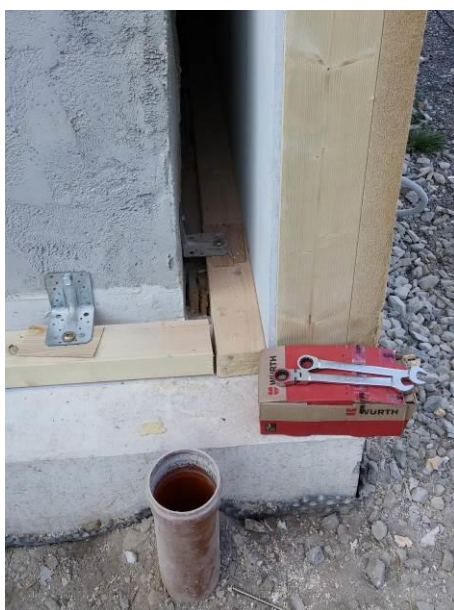
Abb. 35: Anschlussdetail untere Ecke

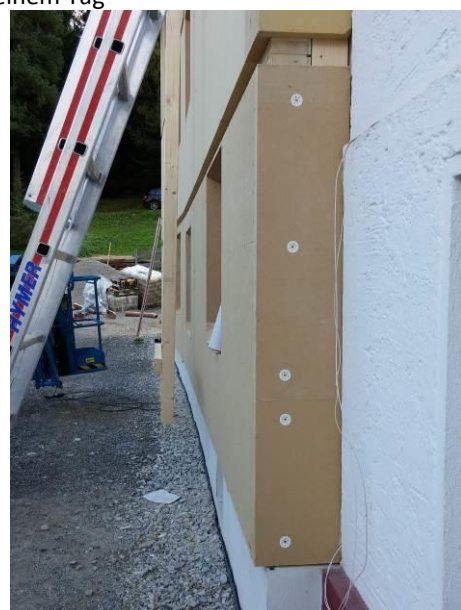
Abb. 36: Anschluss der neuen Fassade mit Wandvorsprung an das Nachbarhaus

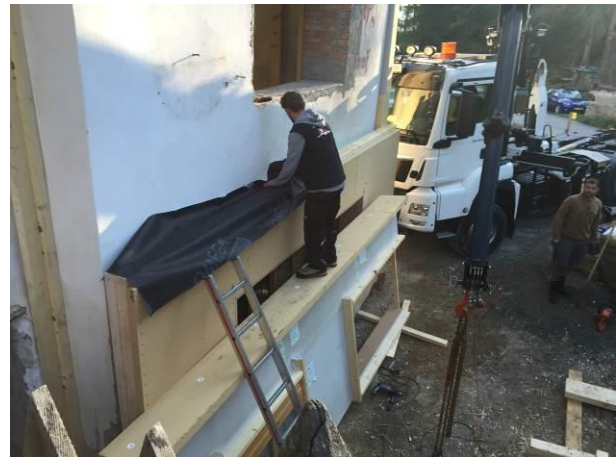
Abb. 38: Abdichtbahn zur geschossweisen Trennung der Ausgleichsschicht

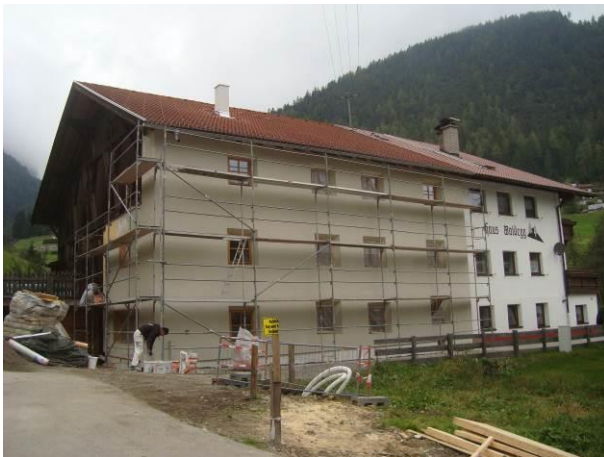
Abb. 41: Aufbringen des Unterputzes

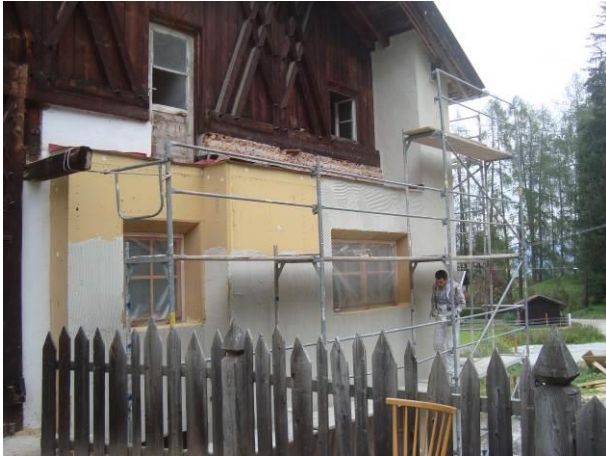
Abb. 43: Aufbringen des Putzsystems

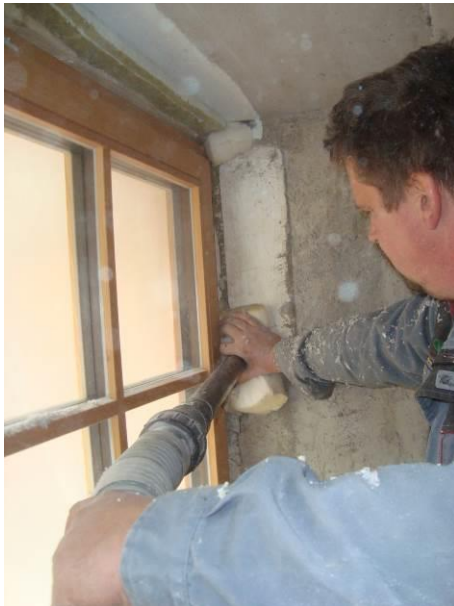
Abb. 45: Einblasen der Zellulose in die Ausgleichsschicht über die Fensterleibung

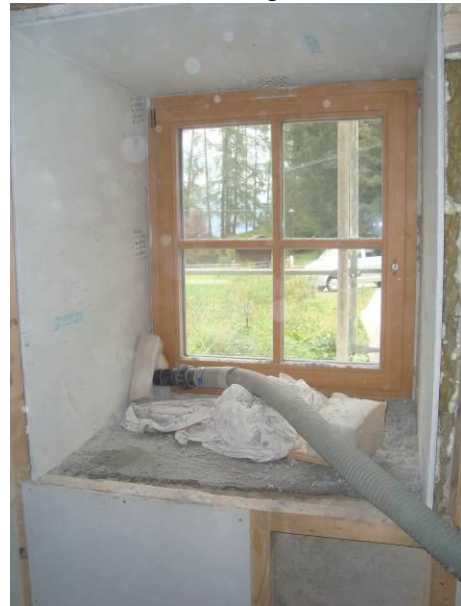
Abb. 46: Einblasen der Zellulose in die Ausgleichsschicht über die Fensterleibung

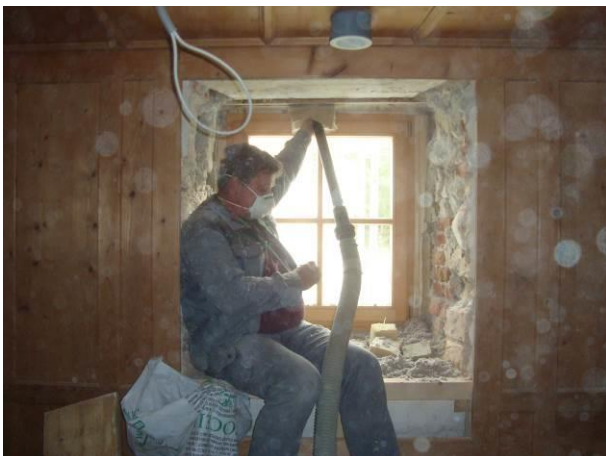
Abb. 47: Einblasen der Zellulose in die Ausgleichsschicht über die Fensterleibung

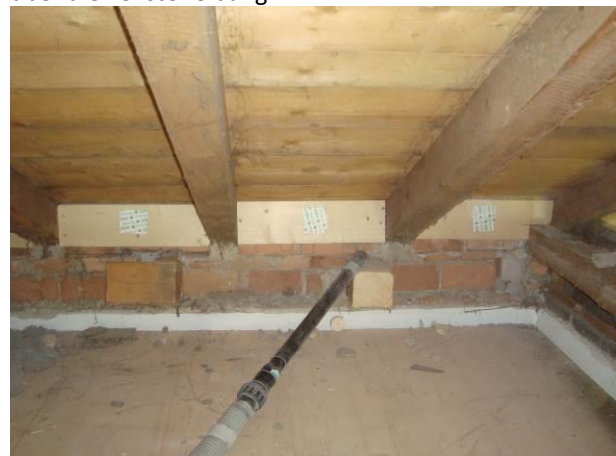
Abb. 48: Einblasen der Zellulose in die Ausgleichsschicht unterm Vordach

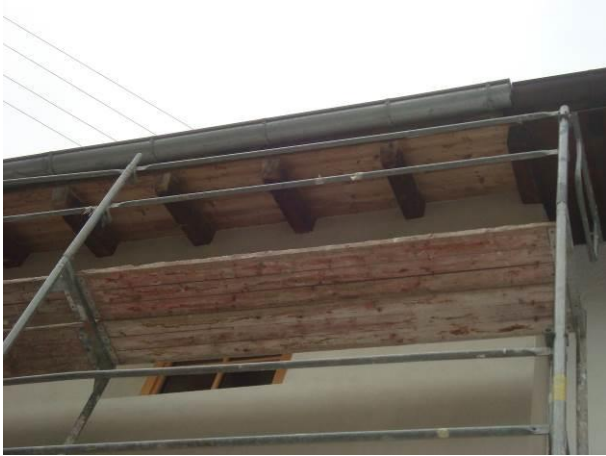
Abb. 49: Anschluss der neuen Fassade an das Vordach

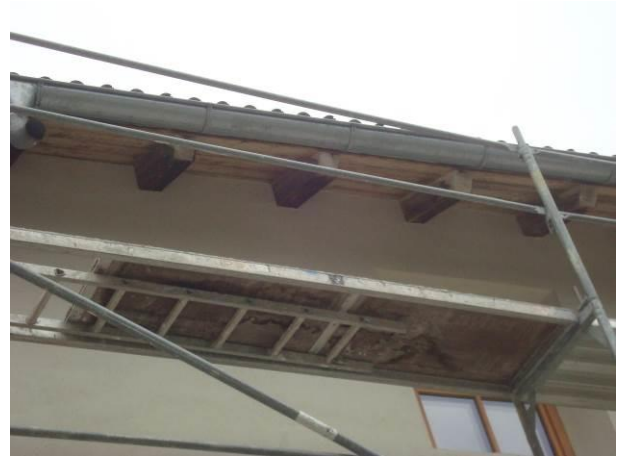
Abb. 50: Anschluss der neuen Fassade an das Vordach

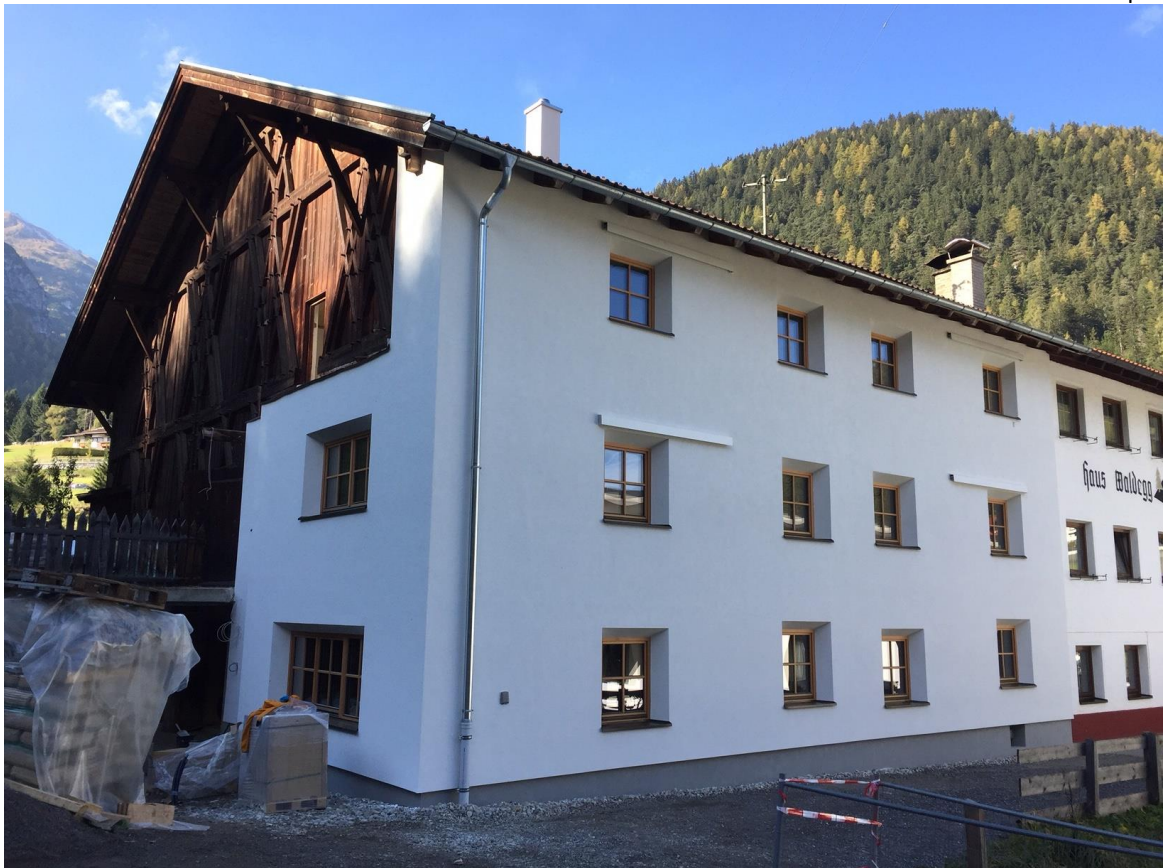
Abb. 53: Ansicht der fertig verputzten Nord- und Ostfassade (es fehlen nur noch die verschiebbaren Fensterläden)
