Mustersanierung Bochumer Hütte

Planung
DI Krimbacher
Christina

Maßnahmen und Baudokumentation im Detail

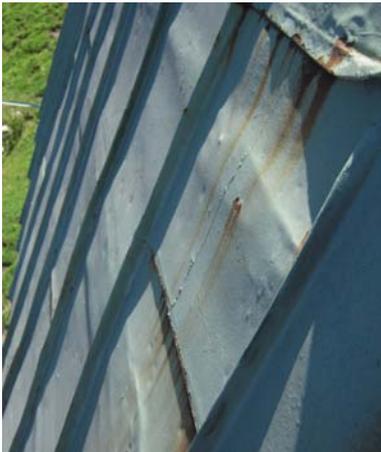
Sanierung von Bauschäden dringend notwendig!

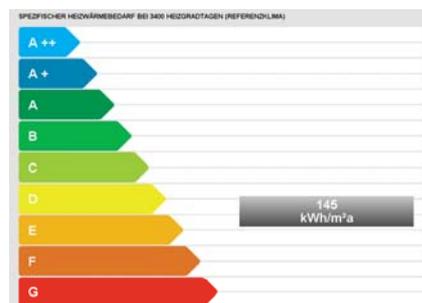
vor Sanierung

Reduktion von 160.000 kWh auf 33.000 kWh
Einsparung 127.000 kWh

*rechnerische Werte auf Basis des Energieausweises

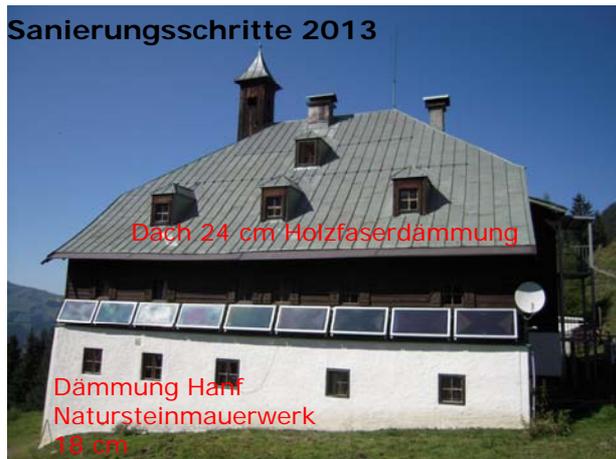
Dach 24 cm Holzfaserdämmung

Dämmung Hanf
Natursteinmauerwerk
18 cm

Dämmung Zellulose
18 cm Holzblockbau

Fenster: 3-S Verglasung
Lärchenfenster geölt

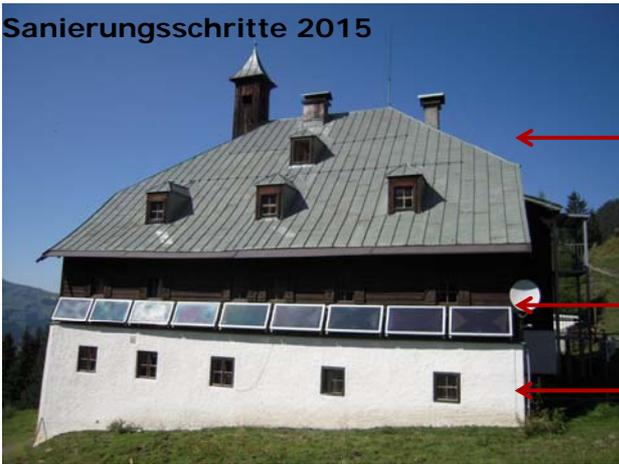
- ← Belüftung über Pendelgeräte
- ← 2015: Ersatz Solaranlage 25 Jahre
- ← 2015: Tausch der Pufferspeicher: legionellensicher + Holzheizung

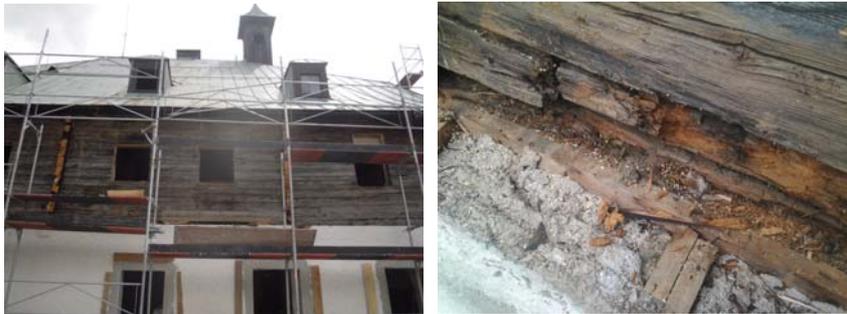
MAI 2013

Abbruch der Fassade: Schäden am Blockbau Bestand, Glatzstrich Fenster
Die Fenster wurden etwas vergrößert um die solaren Einträge zu erhöhen

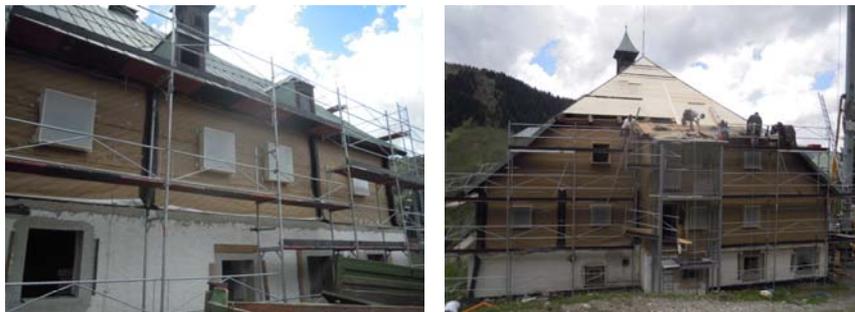
Über dem Holzblockbau (obere Geschosse) wird eine Papierdampfbremse
aufgebracht, Fensterblindstöcke werden in die Dämmebene hinaus gesetzt und mit
der Dampfbremse verklebt.

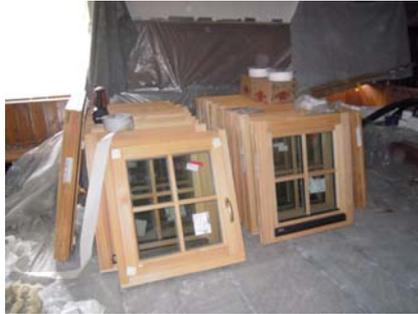
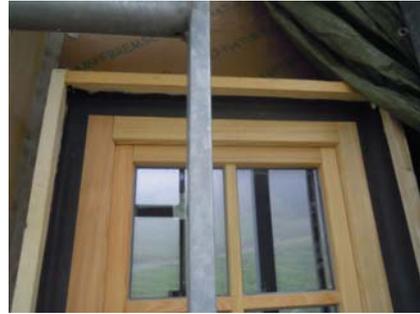
Lärchenfenster geölt mit Verglasung 0,60 W/m²K. Innen dampfdicht und außen diffusionsoffen verklebt.

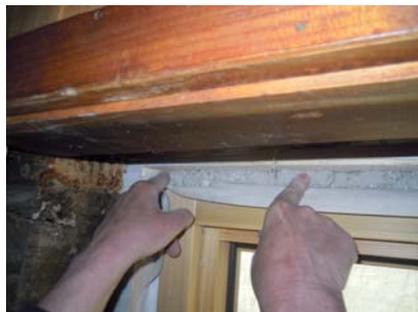
Die Fensterfugen werden von den Damen der Sektion Bochum händisch mit Zellulosefaserstreifen ausgestopft!

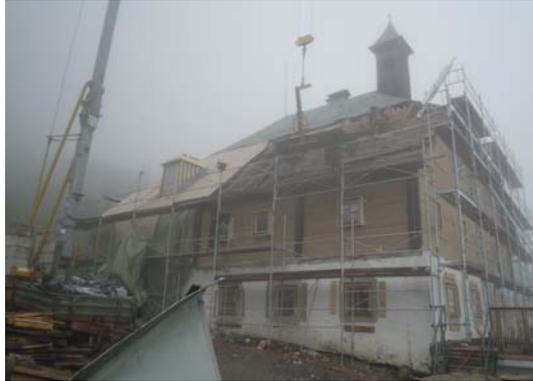
Das Dach wird geöffnet, die Gaupen werden abgebrochen und neu aufgesetzt. Fensterleibungen innen im Eg werden mit Perlite Dämmputz zusätzlich gedämmt.

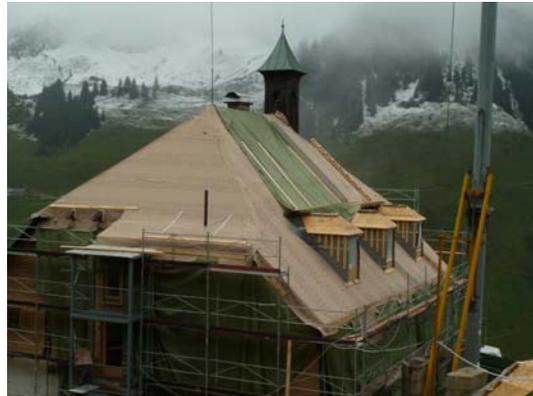
Dampfbremse neu am Dach. Dachdampfbremse wird später mit Wanddampfbremse verklebt.

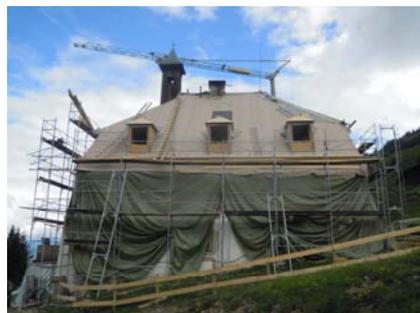
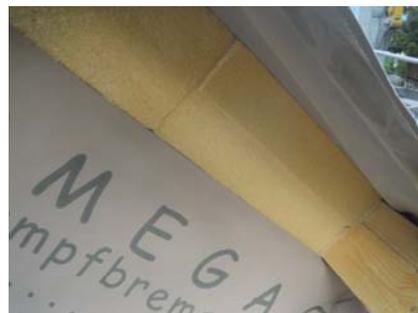
Dach mit neuen Gaupen (Holzriegelkonstruktion mit Zellulose ged.).
Dachdämmung: 24 cm Holzfaserdämmung einlagig, nature plus

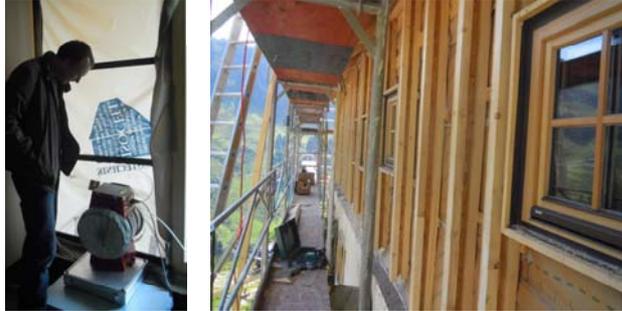
17. Juni: Blower Door Test mit umfassender Leckagesuche. Mit Überdruck Fassade und Dach von außen geprüft. Leider kein Ergebnis, weil über die Fundamente (unsanierbar) zu hohe Druckverluste.

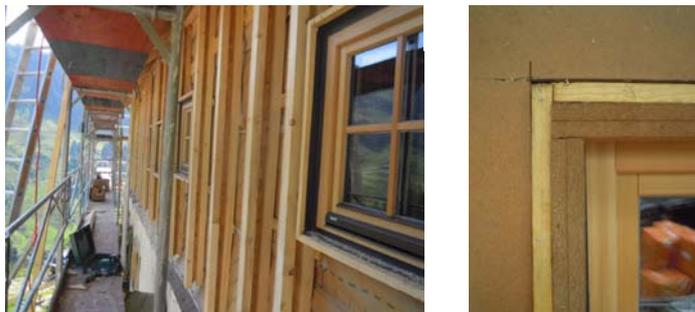
Auflattung der Fassade mit Stegträgern (Holzanteil minimiert) und mit 18 cm Zellulose (Öster. Umweltzeichen) gedämmt.
Überdämmung der Fensterstöcke mit 5 cm Holzfaser.

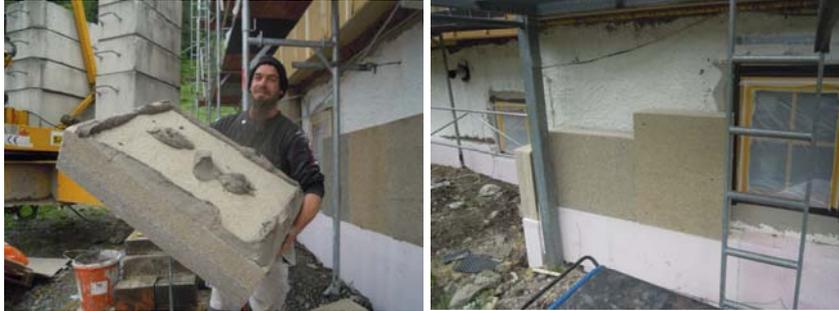
Dämmung Natursteinmauerwerk mit 18 cm Hanfdämmplatten Einzige „Kunststoffdämmung“ PSN im Sockelbereich (öst. Umweltz.) > keine Alternative. Perimeter unter Erdreich mit Schaumglasschotter gedämmt.

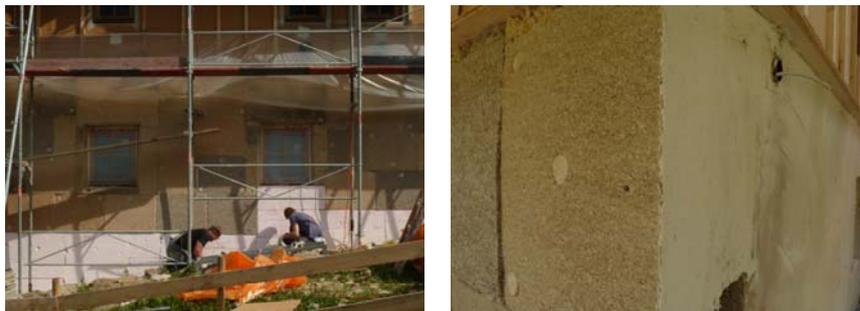
Hanf mit Dübelkappen aus Hanf, Dübel versenkt. Die Fugen wurden von der Sektion mit Hanf sauber verfüllt. Unterschiedliche Plattenfarben durch verschiedene Plattenchargen.

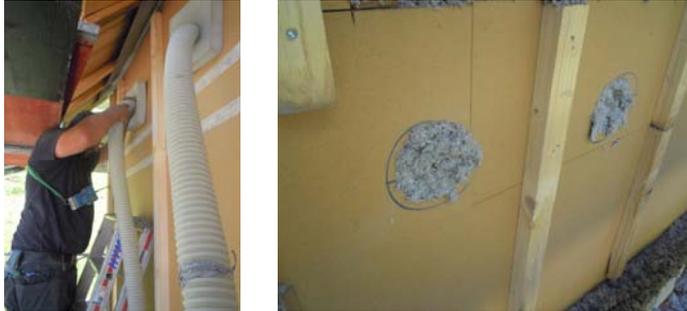
Fassade mit 18 cm Zellulose + 16 mm Holzfaserplatte gedämmt.

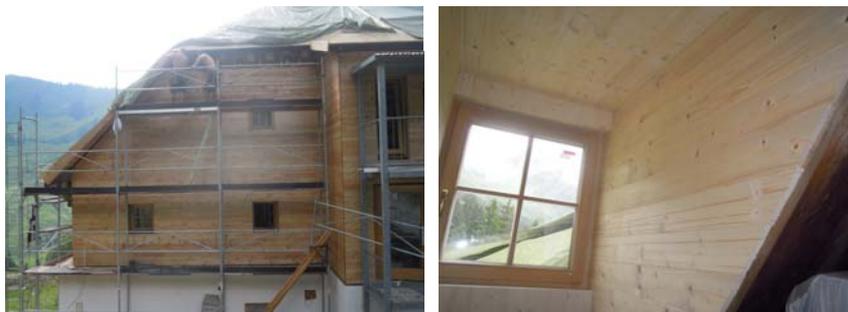
Fassade: einheimische Lärche unbehandelt
Innen: Gaupenverkleidungen, Fensterscheinungen, teils Bäden in Fichte naturbelassen

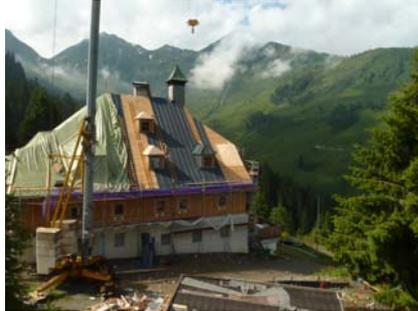
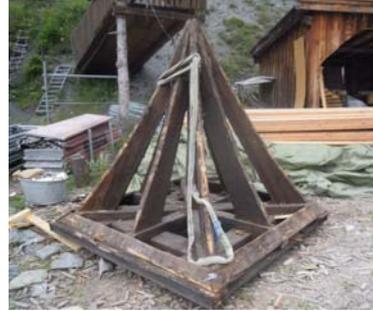
Dach mit verzinktem Stahlblech eingedeckt, Dach Glockenturm am Boden eingedeckt.

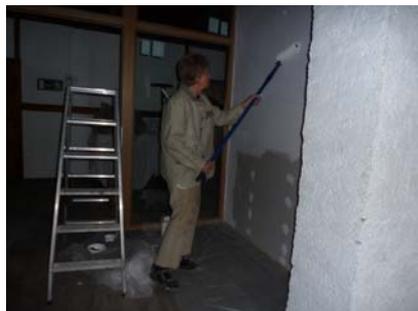
Brandschutzverkleidungen neu werden von den Sektionsdamen mit Silikatfarbe (Silitol Bio) gestrichen.
