# Sanierung ökologischer Freihof Sulz

Begegnungsstätte; Gebäudehülle mit kulturellem Erbe Energie  
sparend sanieren; ökologische Materialien; Adaption zukunfts-  
trächtiger alter Bautechniken; erneuerbare Energien

Berichte aus Energie- und Umweltforschung

Sulz, April 2007

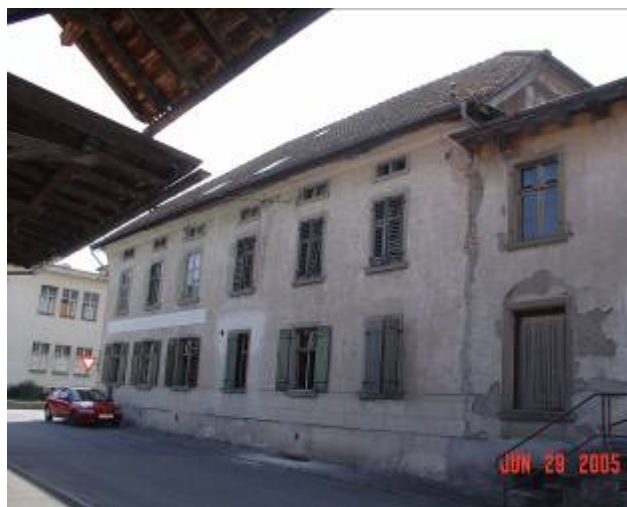
Bröckelnde Fassadenteile und undichte Dächer galten vielen als Zeichen dafür, dass der „Freihof“ keine Zukunft habe und nährten die Erwartung, dass er früher oder später abgebrochen würde, um einem Immobilien- Großprojekt Platz zu machen.

Bild: vor Sanierungsstart

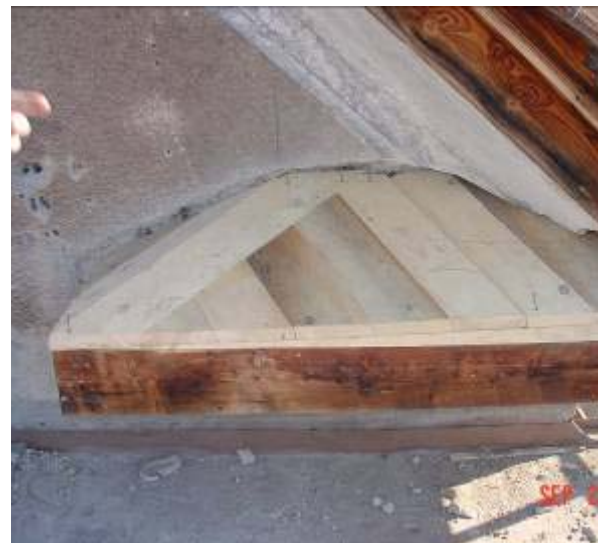
Bild: Dachstuhlansanierung/Fassade  
(weitere Details siehe auf Oberflächenkatalog)

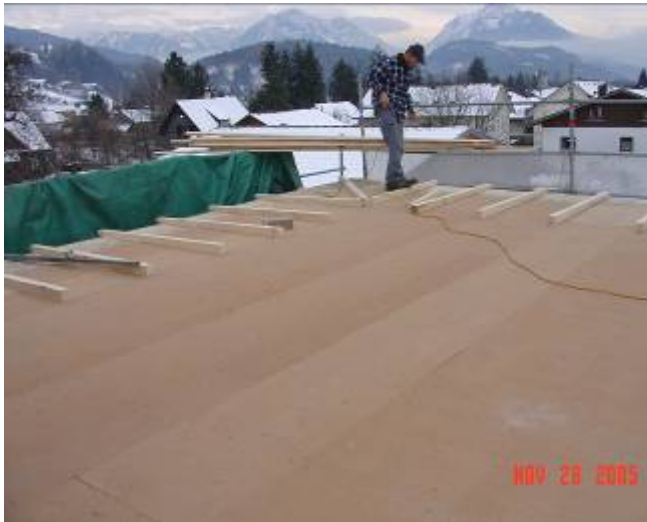
Bild: Dachsanierung Rosensaal

Für die Hohlkehlenuntersicht wurde grobes Stroh aus dem Nachbarstall von Hand in ca. 4cm Länge geschnitten. Wegen defekter Dachziegel war das Wasser jahrelang ungehindert bei der Hohlkehle schädigend ins Gebälk eingedrungen. Pfetten waren durchgefaut. Die Latten waren früher von innen überputzt worden. Diese mussten samt der Lattung fast zur Gänze erneuert werden, da der Unterbau (die Putzträgerlatten) nicht mehr vorhanden war. Wie ursprünglich wurde mit Stroh armiert. Der Zimmermann hat neue Latten angebracht.

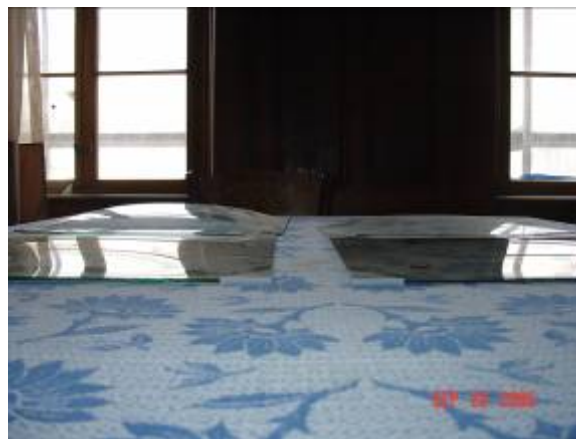
Bild: pommierte Gläser

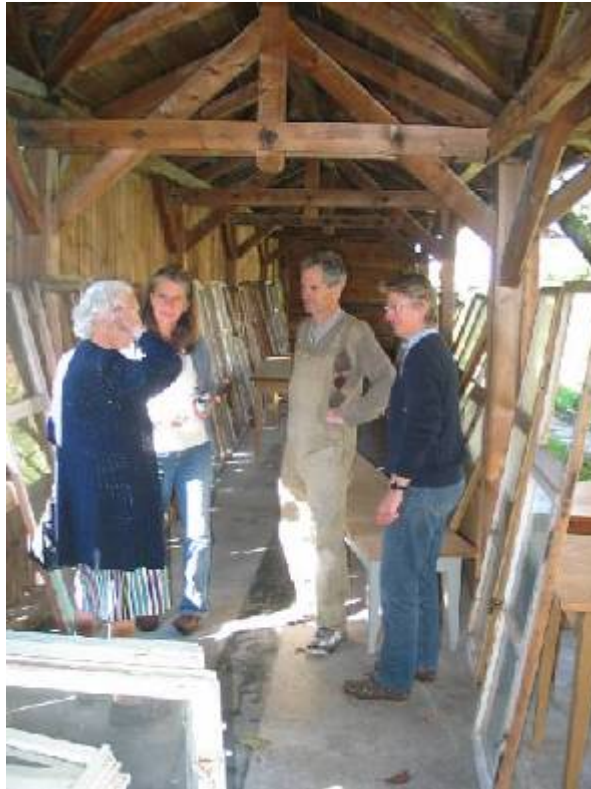
Bild: Systematisches Ordnen der rund 60 Fensterladenpaare (mit dem Wissen der über 90 jährigen ehemaligen Hausbewohnerin, Tante „Rösle“), da die Fensterläden je nach Situierung eine der Sonneneinstrahlung angepasste fixe Lamellenstellung für die Verschattung haben.

Nur wenige von ihnen wurden erneuert. Repariert und mit altem Holz ersetzt wurde, was morsch war, abfiel oder Schädlingsbefall aufwies. Bei großen Schadstellen wurde neues Holz verwendet. Löcher werden ausgekittet, Unebenheiten geschliffen oder gekittet. Es wurde ein 2-Komponenten-Kitt, ein Polyesterspachtelkitt verwendet. Ökologischere Alternativen waren nicht gleichwertig. Alte Farbe wurde abgeschliffen, das Öl mit Spiritus abgerieben. Die Fenster wurden ausgeglast, der alte Kitt entfernt. Mit einem Spezialgerät wurden nur lose Stellen geschliffen und dann geflickt, weil sonst die Farbe nicht gehalten hätte. Nachgekittet wurde mit Leinölkitt.

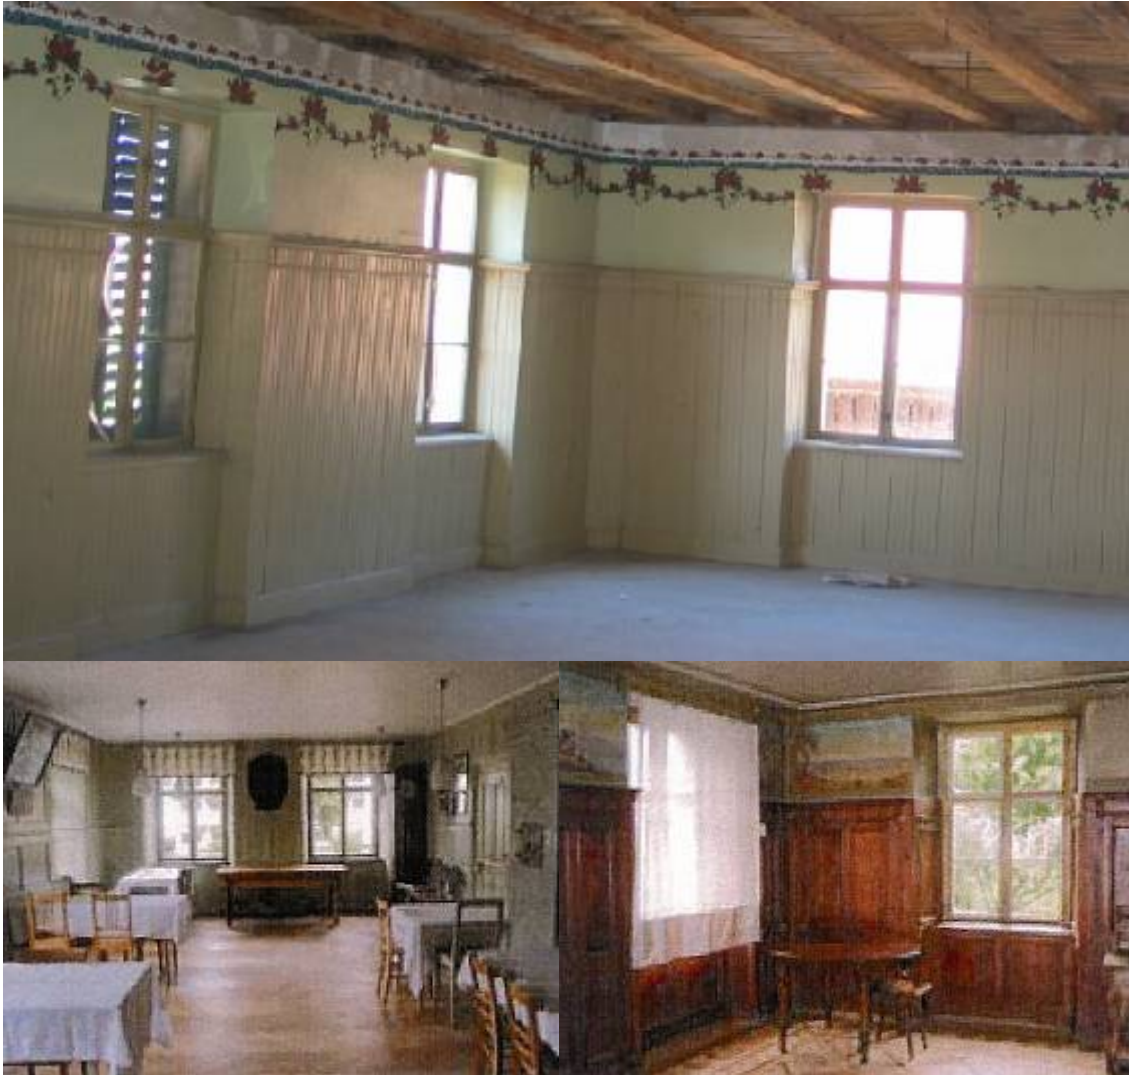
Ein Problem für die Optimierung der Energie sparenden Maßnahmen an der Gebäudehülle stellte die originale Außenerscheinung aus Kalkputz dar. Darum war die Realisierung einer künstlichen Fassade mit einer WDVS-Oberfläche nicht möglich. Die Innendämmung war bauphysikalisch gesehen schlechter (5cm Kork) und teilweise wegen der historisch erhaltenswerten Holzvertäfelungen und Malereien (Rosensaal, Ägyptisches Zimmer) nicht möglich.

Bild: Denkmalschutz im Innenraum

Umgesetzt wurden winddichte Anschlüsse des Mauerwerks an die Fensterstöcke. Die Fuge zwischen Sandstein und Fensterstock wurde mit Acryl, Schafwolle und Kalkputz abgedichtet. Im Prinzip musste das historische Kastenfenster durch Schreinerarbeit repariert werden. Ausprobiert wurde dies vorab an einem Probefenster im Restaurant. Die originale Fensterkonstruktion blieb erhalten, alte Gläser wurden innen eingebaut. Außen wurden neun neue Scheiben eingebaut.

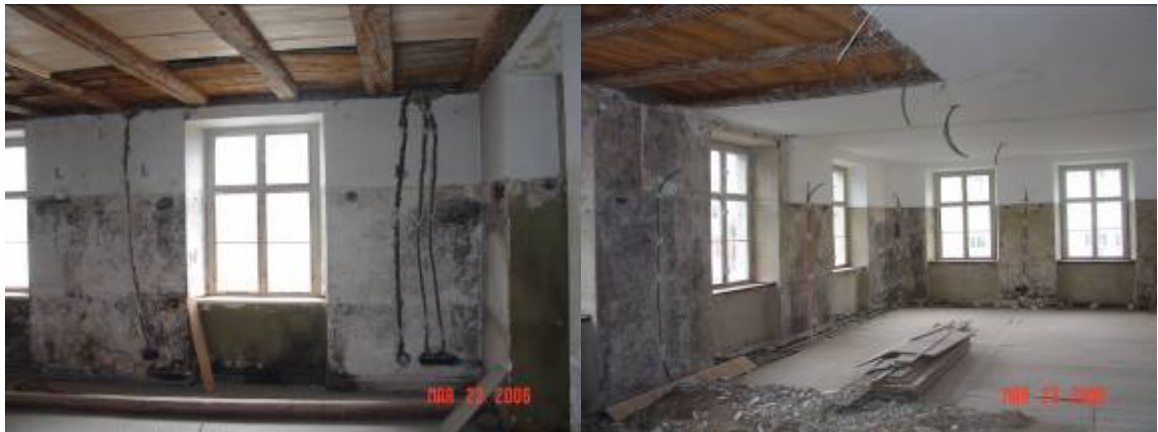
Die Elektroinstallation erfolgt außerhalb des Aufenthaltsraums in einem Steigschacht an der Gangwand bzw. an Nebenräumen. Die Elektroinstallationen werden elektrobiologisch ideal am Rand verlegt..

Alle Installation erfolgen PVC-frei, FCKW- und halogenfrei und auch ohne PU-Schäume nach den Ökokriterien.

Bilder: Elektroinstallationen
