Mimari Restorasyon Projelerinin Uygulama Sürecindeki Zorlukları: Konak Kemeraltı'nda Tarihi Bir Yapı Örneği

Y. Mimar Özden Coşkun Öner,
İzmir Büyükşehir Belediyesi Tarihsel
Çevre ve Kültür Varlıkları Şube
Müdürlüğü

5. TARİHİ ESERLERİN GÜÇLENDİRİLMESİ VE GELECEĞE GÜVENLE DEVREDİLMESİ SEMPOZYUMU

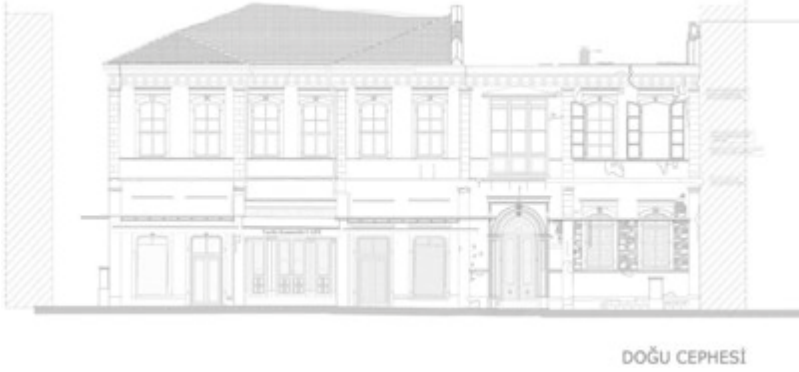
Şekil 3 Giriş cephesi.

Yapının doğu cephesi olan giriş cephesineoklasikkarakterli ve işçiliğiyle önem taşımaktadır (Hamamcioglu, Dipburun, Serifaki, 2010). Ana ve ikincil yapının; pencere, kapı, silme, söve, saçak gibi cephe elemanlarının aynı karakterde olması ikincil yapının ana yapıdan kısa bir süre sonra ve aynı ustalar tarafından yapıldığını düşündürür (şekil 3). Simetrik cephe kurgusu olan ana yapının merkezi giriş hacmi yaklaşık 4m geriye

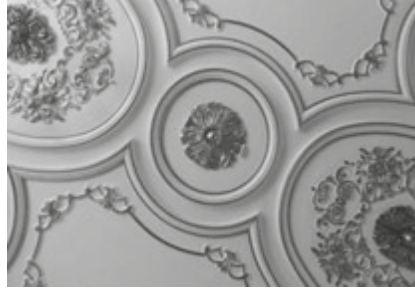
Şekil 15 Üst kat sofa tavan detayı.

Ayrıca üst kat sofanın alçı bezemeli tavan kaplaması ile tavan arasında, çatıdaki deformasyondan ötürü, zaman içinde oluşan kalın toprak tabaka alçı tavanın altındaki ahşap bağdadı çitaları çürütmüştür (şekil 12,13). Dolayısıyla korunması önerilen tavan kaplamasının itinalı sökülmesi yapılmış sağlıklı durumdaki göbek ve tavan frizleri korunmuştur. Korunan alçı süslemelerinin boyaları temizlenmiş yapısal çatlakları onarılmıştır. Bunun dışındaki ufak malzeme eksiklikleri özgün hali bozulmaması için tamamlanmamıştır. Kurtarılamayacak durumdaki alçı tavan bezemelerinin kalıpları alınıp alanda alçı dökümü yapılmıştır. Sonra tüm tavan bağdadı çitaları yenilenmiş ve alçı tavan üzerine monte edilmiştir. Son olarak alçı tavanda özgün olan ve olmayan parçaları ayırt etmek için uzmanı tarafından bezemeler ton farkı yaratılarak eskitme tekniğinde boyanmıştır (şekil 14,15). Bu boyama tekniği duvarlar üzerindeki alçı silmelerde ve diğer ahşap ve alçı tavanlar üzerindeki friz ve bezemelerde de kullanılarak yapı genelinde bütünlük sağlanmıştır.
