# Risanamento conservativo sulle sponde del lago

Una villa dell'800 è stata resa più efficiente e confortevole senza perdere il fascino storico. Un sistema di monitoraggio controllerà la sua salute nel tempo

▶ VALENTINA CARI, OSCAR STUFFER ed ELENA LUCCHI \*

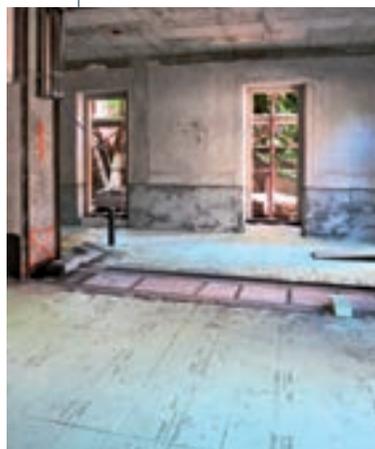
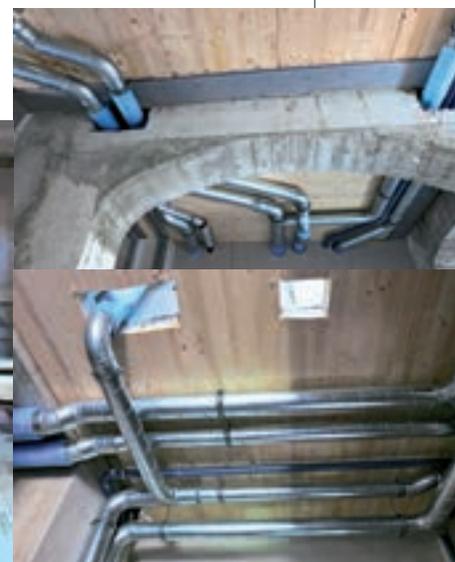
### Lavori in corso **Restauro conservativo ed energetico all'interno della villa.**

**A destra, passaggio condotte VMC**

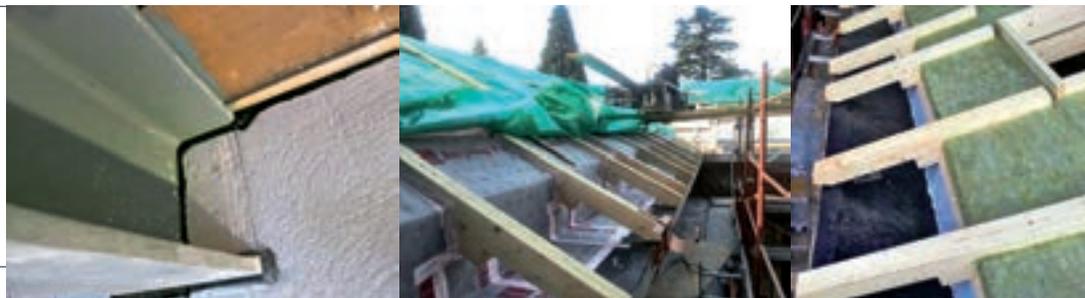
**Lavori in corso Il tetto è stato completamente rifatto, con la posa di una nuova struttura in legno lamellare a scomparsa, termoisolata**

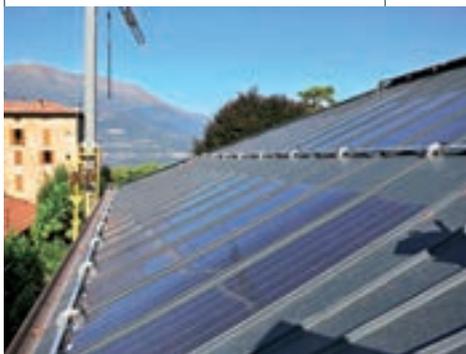
**Impianto fotovoltaico integrato nella copertura in lamiera, approvato dalla Soprintendenza per i Beni Architettonici che ha supervisionato i lavori**
