Energetische Sanierung von Baudenkmalen am Beispiel Sanierung der Villa Castelli am Comer See

1 Ausgangslage

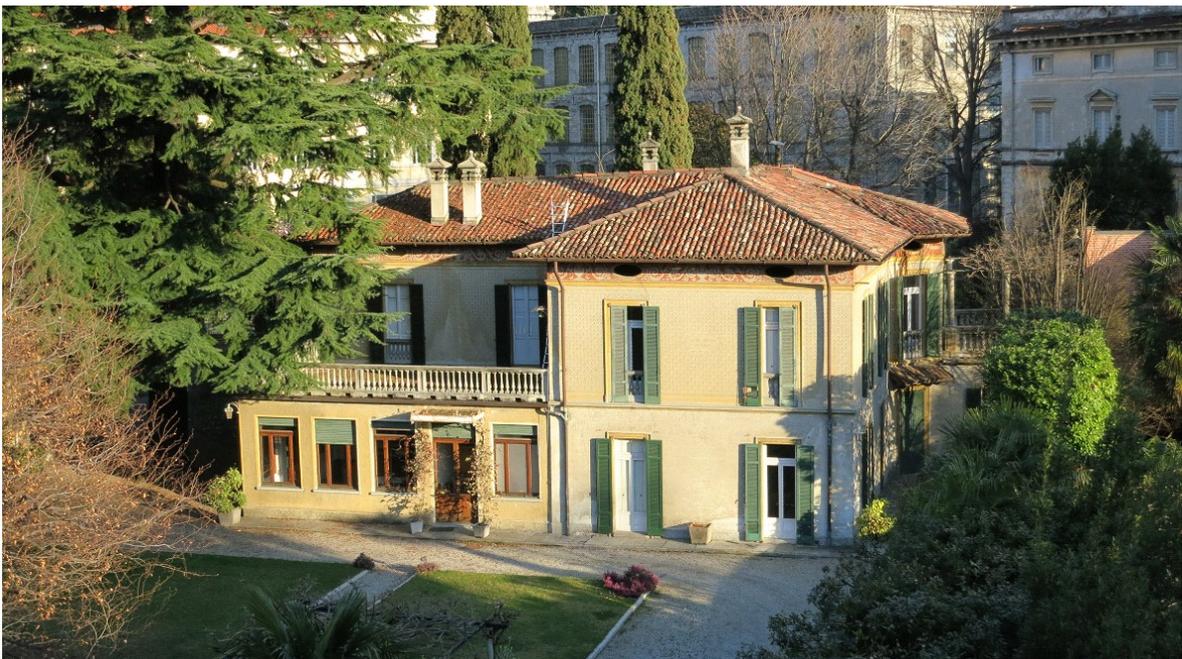
Abbildung 1: Villa Castelli vor der Sanierung

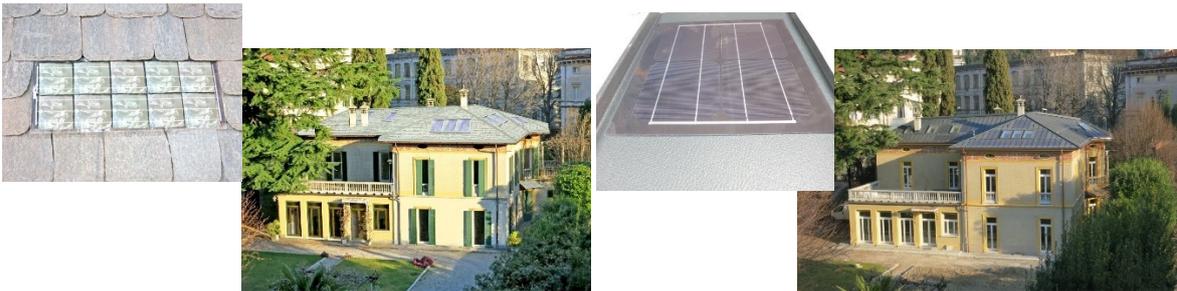
Vor der Genehmigung der PV-Anlage durch die Denkmalpflege wurden mehrere Prototypen für eine dachintegrierte und möglichst unsichtbare Installation entwickelt. Die Denkmalpflege optierte für die doppelt gekräuselte Aluminiumblech-eindeckung des Daches – die in ähnlicher Art für Gebäude diesen Alters durchaus üblich ist – mit integrierten monokristallinen PV-Modulen. Detail am Rande: Die extra-dünnen PV-Module wurden von einem Ausrüster für Segelboote geliefert. Für die Eindeckung des Daches mit Blech sprach außerdem, dass sich die Nadeln der nebenstehenden riesigen Zeder nicht mehr auf dem Dach liegenbleiben, was für den Bauherren eine deutliche Erleichterung der Instandhaltung und für die Fassade Vermeidung von Feuchteschäden durch überlaufende Regerinnen bedeutet.

Abbildung 8: Zwei Prototypen für die dachintegrierte PV-Anlage

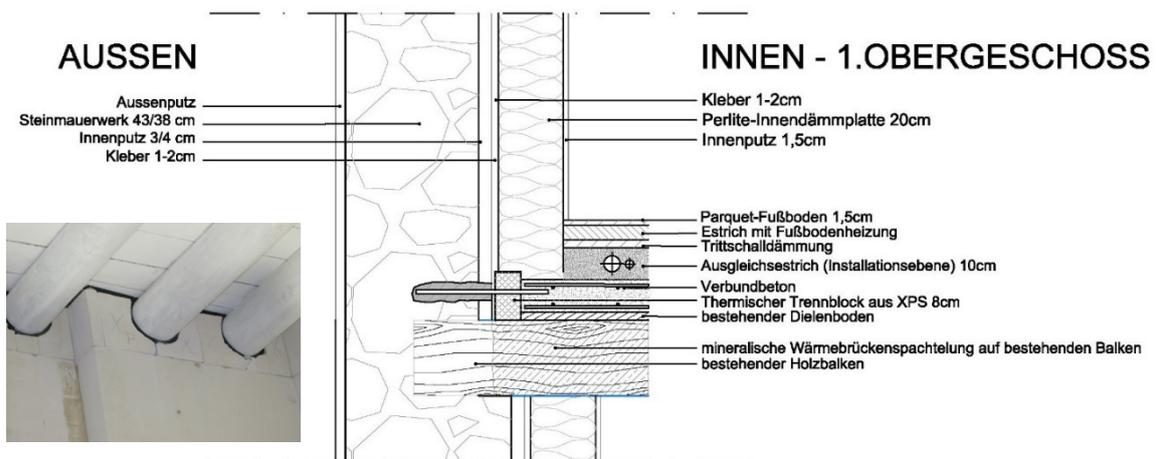
Abbildung 12 Zwischendeckenaufleger Balkenkopf auf Außenwand

Die in der Planungsdiskussion als kritisch eingestuften Punkte beim Detail mit dem umlaufenden Metallprofil haben sich in der Simulation als unproblematisch erwiesen: im Balkenkopf kommt es trotz durch das Metall unterbundenem Feuchtransport nicht zu einer Aufspeicherung von Feuchtigkeit und auch die Feuchtwerte im durch die Wärmebrücke kühleren Punkt in Kork und Perlitedämmung sind unkritisch. Während des gesamten Jahres kommt es im Klima am Comer See nicht zu Tauwasseranfall in der Konstruktion (bewertet über überhygroskopische Feuchte), für Klima Essen hingegen wäre sehr wohl ein Tauwasseranfall zu beobachten.

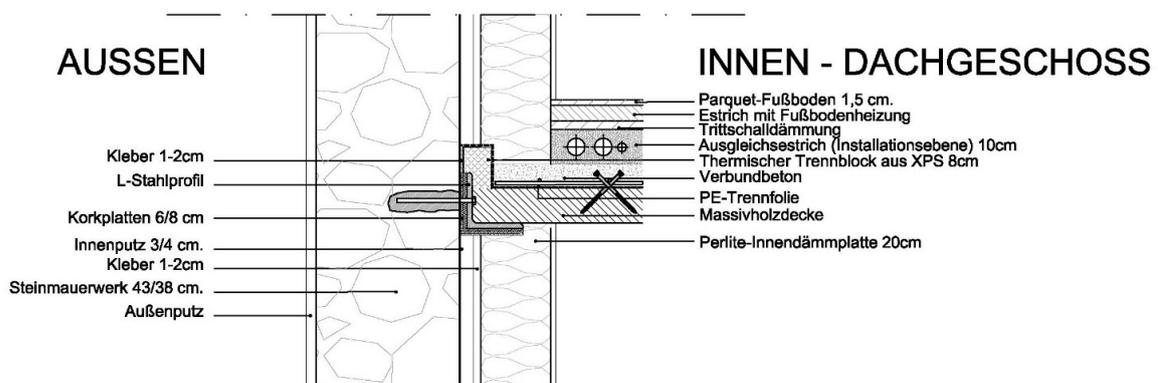
Abbildung 13 Zwischendeckenaufleger mit statischer Konsolidierung

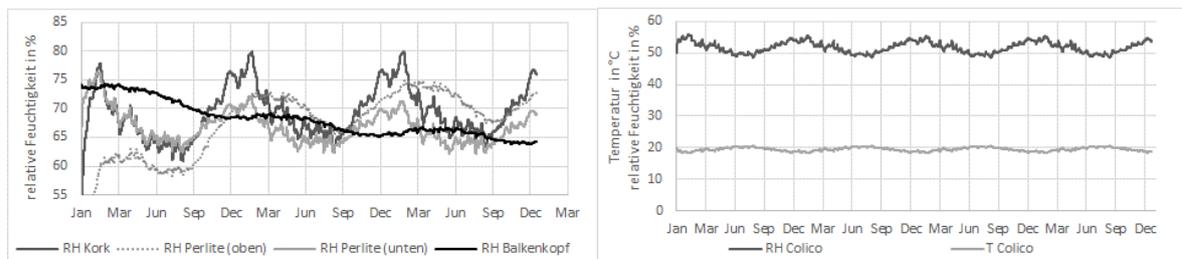
Auch an der oberen Raumecke des unten angrenzenden Raumes ist die Temperatur hoch genug, sodass Schimmelprobleme ausgeschlossen werden können.

Abbildung 16: Relative Feuchtigkeit in der Konstruktion (links) und in der Raumecke (rechts)

Beim Balkenkopf zeigt die hygrothermische Simulation klar die Kältebrücke an, die Feuchtigkeit steigt aber nicht in kritische Bereiche. Insgesamt ermittelt die Simulation für das Klima am Comer See überhaupt keine Phasen mit Kondensation (Feuchtigkeit im überhygroskopischen Bereich). Auch hier verhält sich die Simulation für Klima Essen (jeweils mit Schlagregen) kritischer.
