# Villa Castelli: riqualificazione energetica NZB di edificio storico

Ing. Oscar Stuffer:    progetto riqualificazione  
energetica  
e progetto impianti

# VILLA CASTELLI

BELLANO (LC)

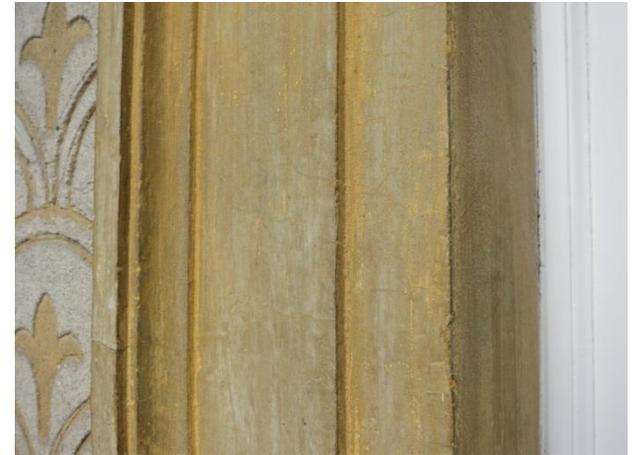
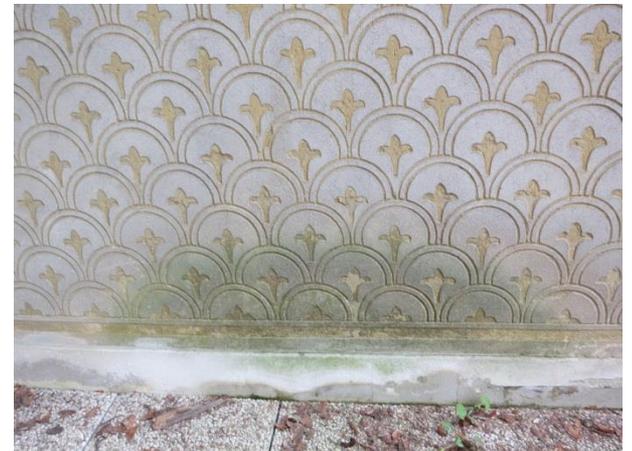
## SCOLIRITURE E COLATURE DI COLORE

PRESENZA DI UMIDITA'

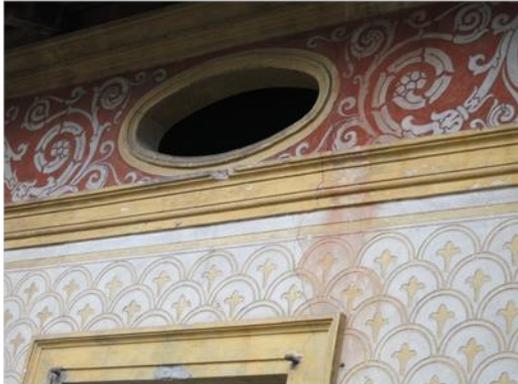
## SCHEDA 7

### ALTERAZIONE CROMATICA

MURATURE PERIMETRALI ESTERNE .

Emersione del pigmento de-coeso della fascia sottogronda e successivo dilavamento delle superfici dovuto ad una perdita del tetto.

Presenza di colorazione incoerente sopra l'intonaco.

Preconsolidare l'intonaco con acqua di calce applicata più riprese; pulire accuratamente le superfici con acqua nebulizzata, demineralizzata ed impacchi di carbonato d'ammonio; finitura e ricoloritura delle parti danneggiate con sostanze ai silicati da dare a pennello per amonizzare la nuova superficie con l'esistente. Evitare la tecnica della velatura con tempere alla caseina e acqua di calce perchè il colore potrebbe virare di tono con l'ossidazione. Non utilizzare finiture filmogene.

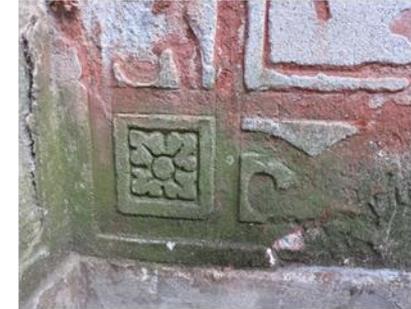
## SCHEDA 8

### PATINA BIOLOGICA

MURATURE PERIMETRALI ESTERNE BERSOT

Azione die microorganismi autotrofi che trovano un ambiente scabro su cui installarsi e costante presenza di umidità

Presenza di uno strato sottile e ben coeso di colore verde.

Eliminazione delle cause tramite canalizzazione delle acque meteoriche. Eliminazione della patina tramite un prodotto biocida ad ampio spettro. Pulitura della porzione tramite la rimpozione die residui con saggine e riproposizione delle tecniche classiche per i restauro dell'inoaco a graffito.

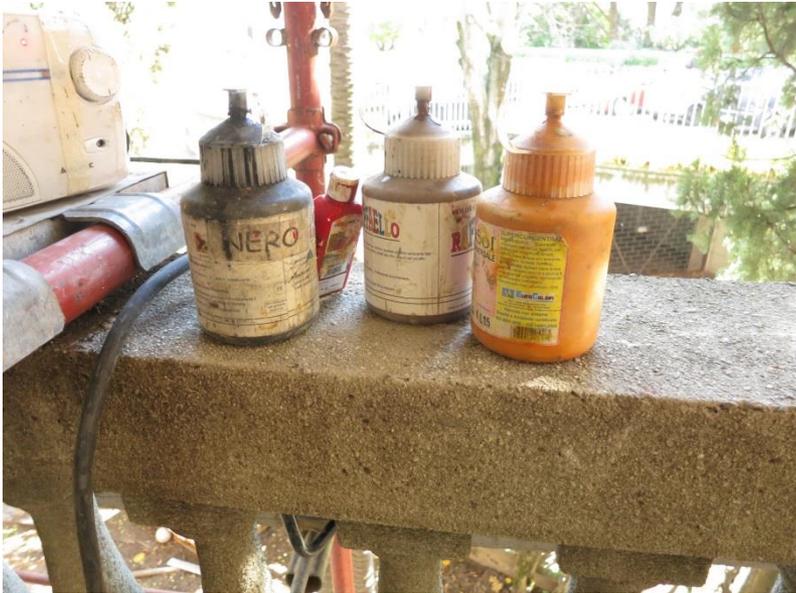
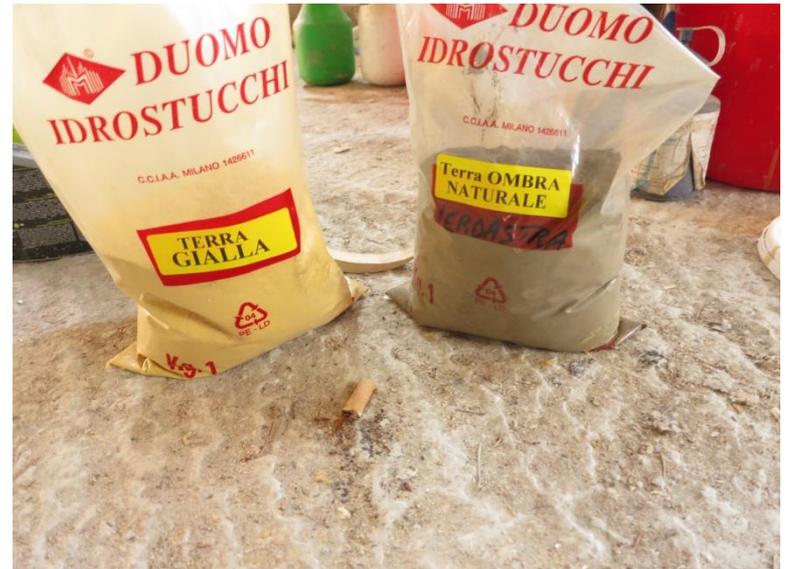
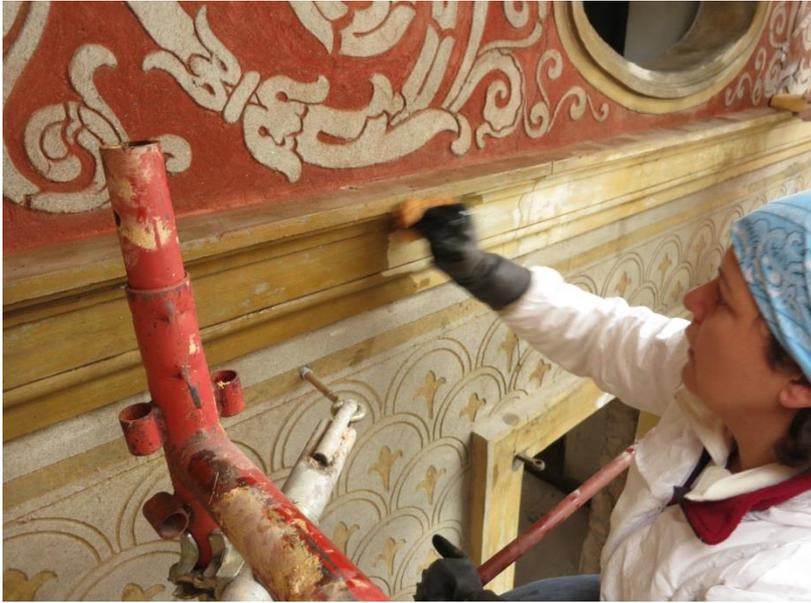
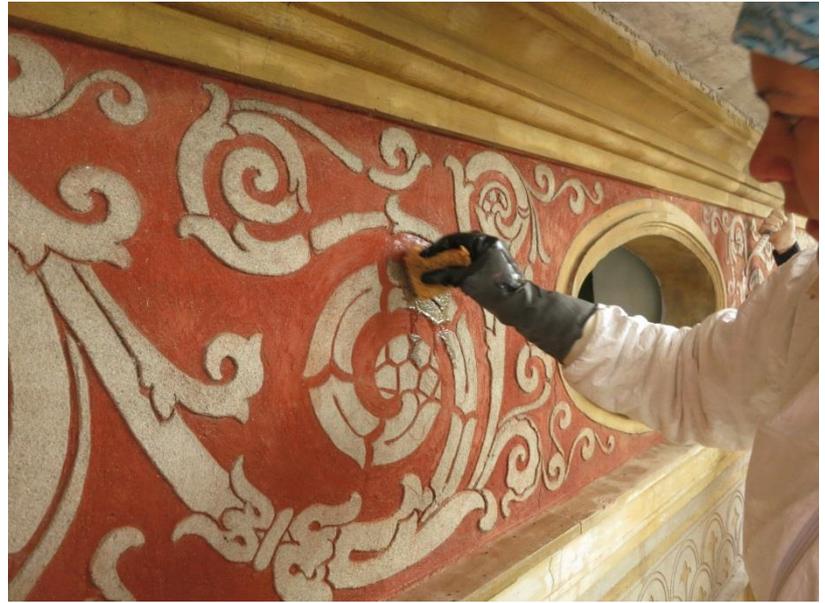
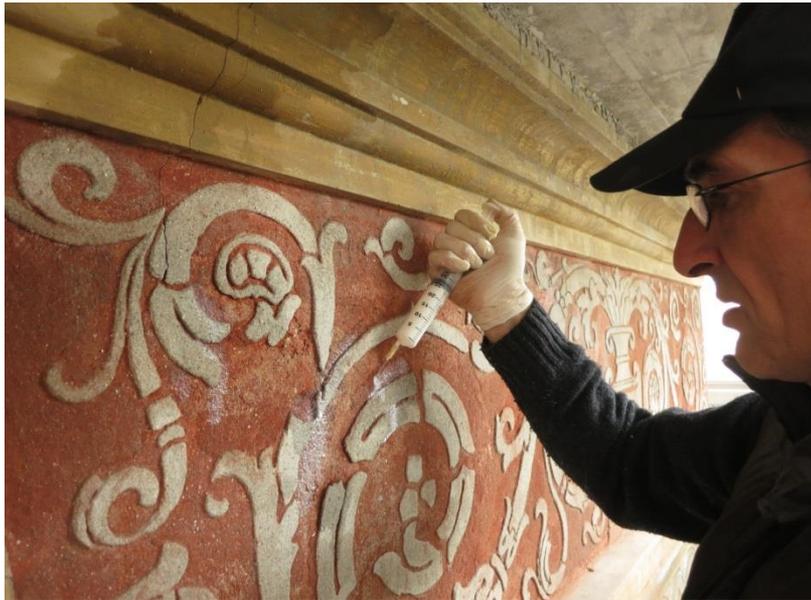
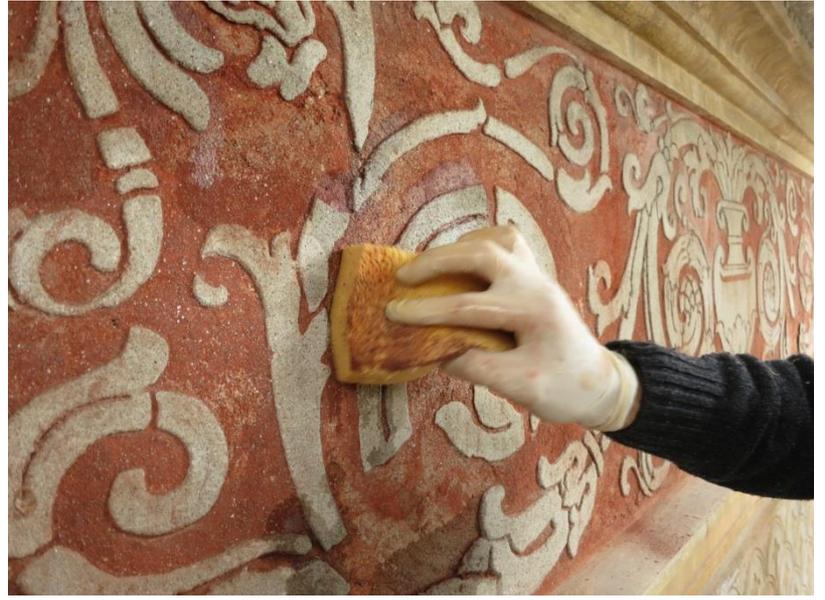
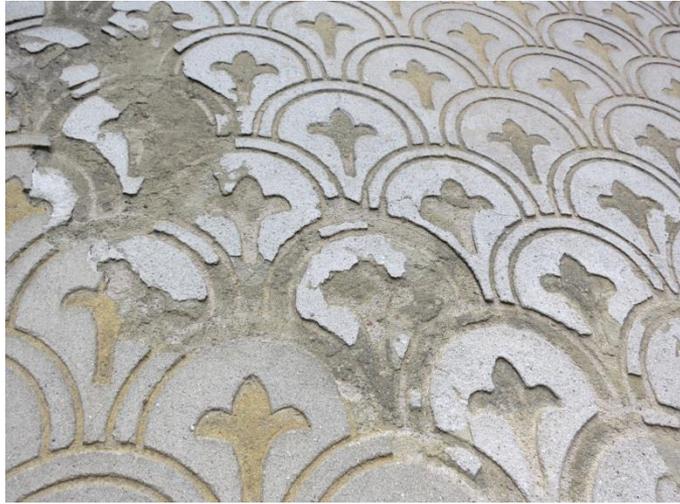
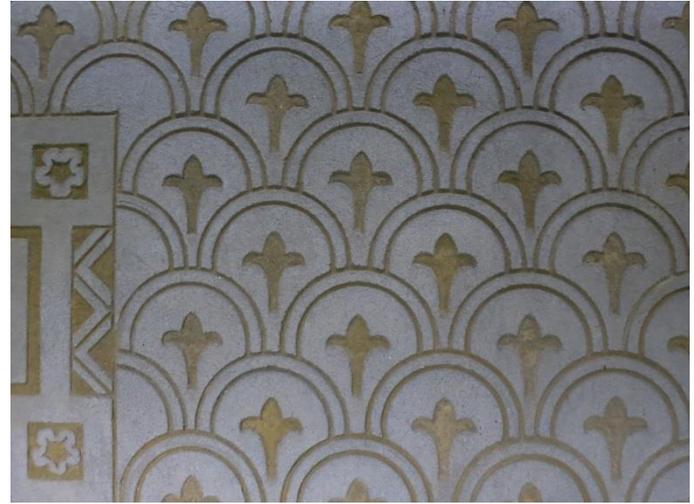
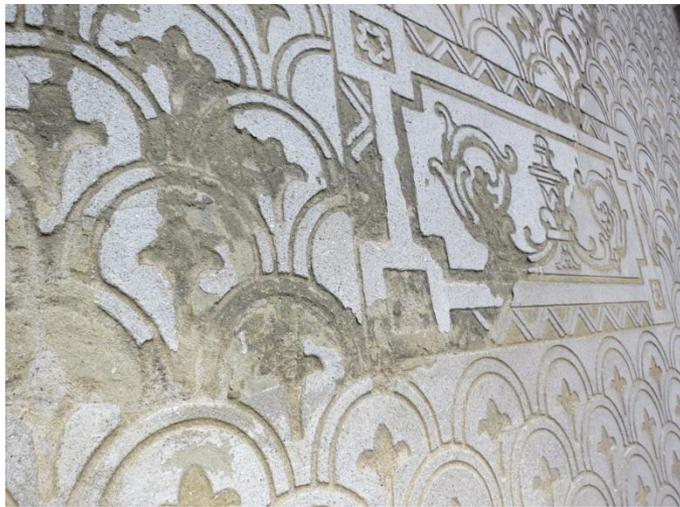
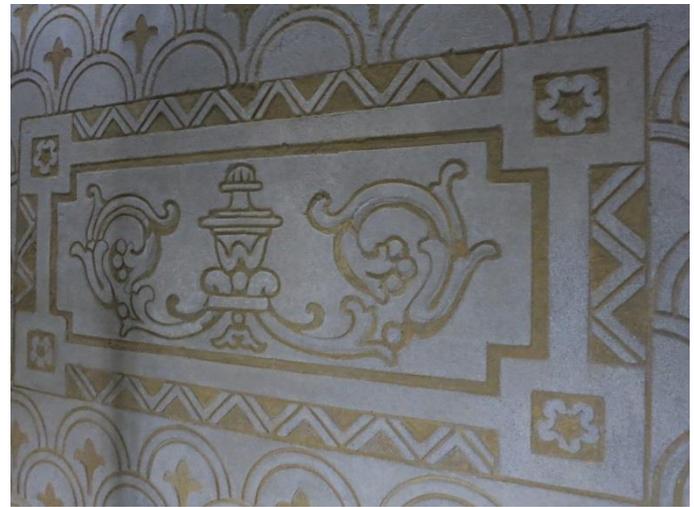
# RESTAURO DELLE FACCIATE

**PULITURA:** Dopo una ripulitura a secco delle superfici, sono stati fatti impacchi di Carbonato d'Ammonio per le puliture più profonde ed è stata effettuata successivamente una pulitura a spugna con acqua.

**CONSOLIDAMENTO:** Il consolidamento generale delle facciate è stato fatto a pennello con resine acriliche. Le fessure e i distacchi degli arricci sono stati infiltrati con resine acriliche a siringa.

**RIPRESA DELLE LACUNE:** le ricostruzioni sono state effettuate con la tecnica classica dell'intonaco graffito con doppia stesura di malte.

**COLORITURA:** l'intonazione generale delle parti ricostruite e di quelle consolidate è avvenuta tramite velature a grassello di calcecolorato con pigmenti naturali.

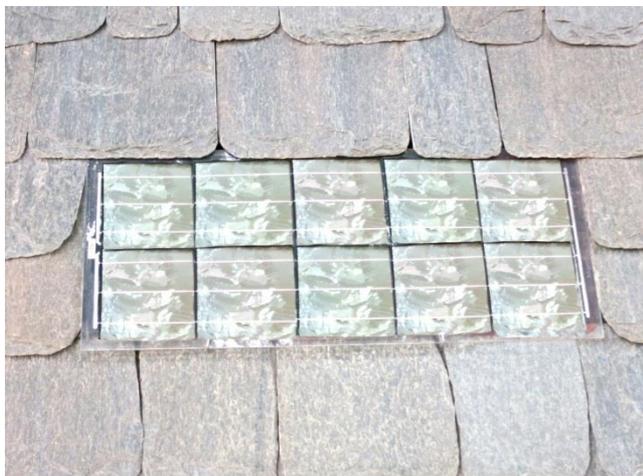
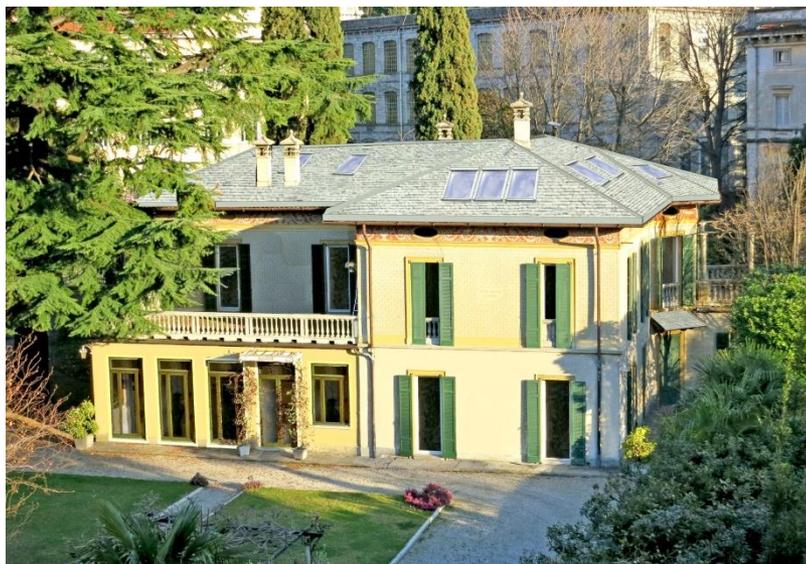
Soluzione ipotizzata a celle grigie

Tetto in pietra valmalenco

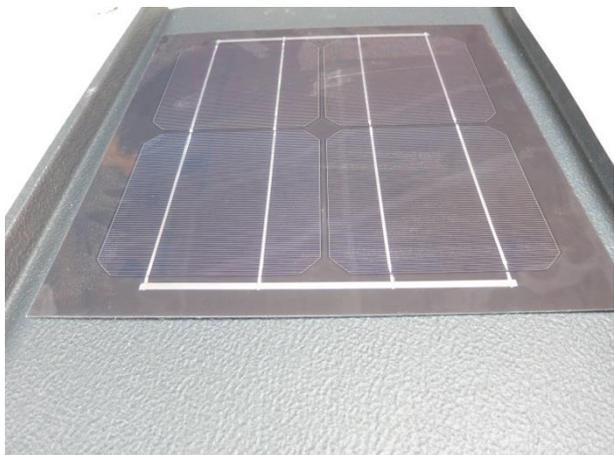
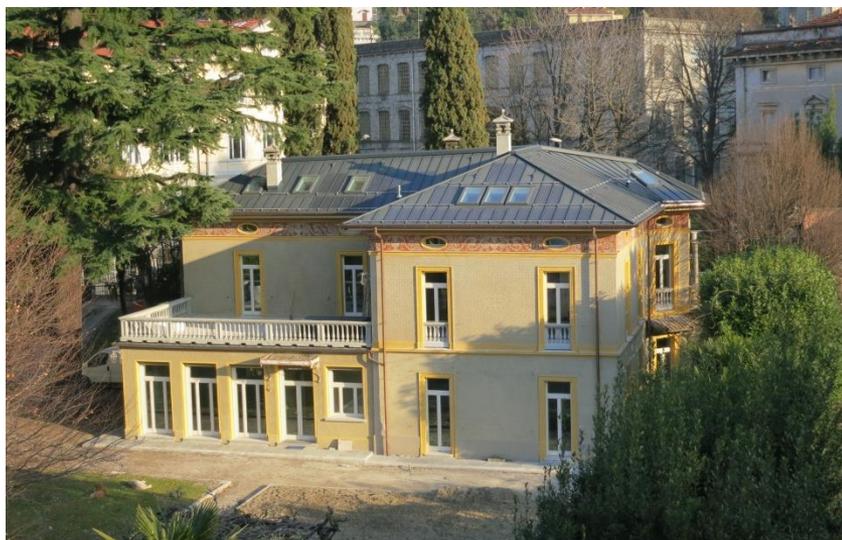
Soluzione realizzata

Tetto in lamiera zincotitanio

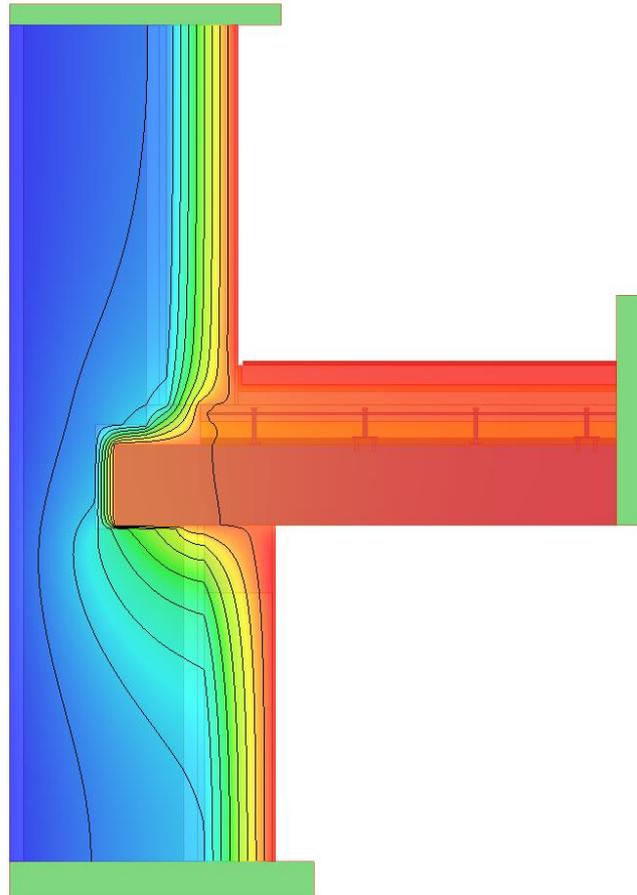
Progetto simulato con il metodo agli elementi finiti  
Nome progetto: 2013 05 14 dettaglio 5b

Simulazione flussi

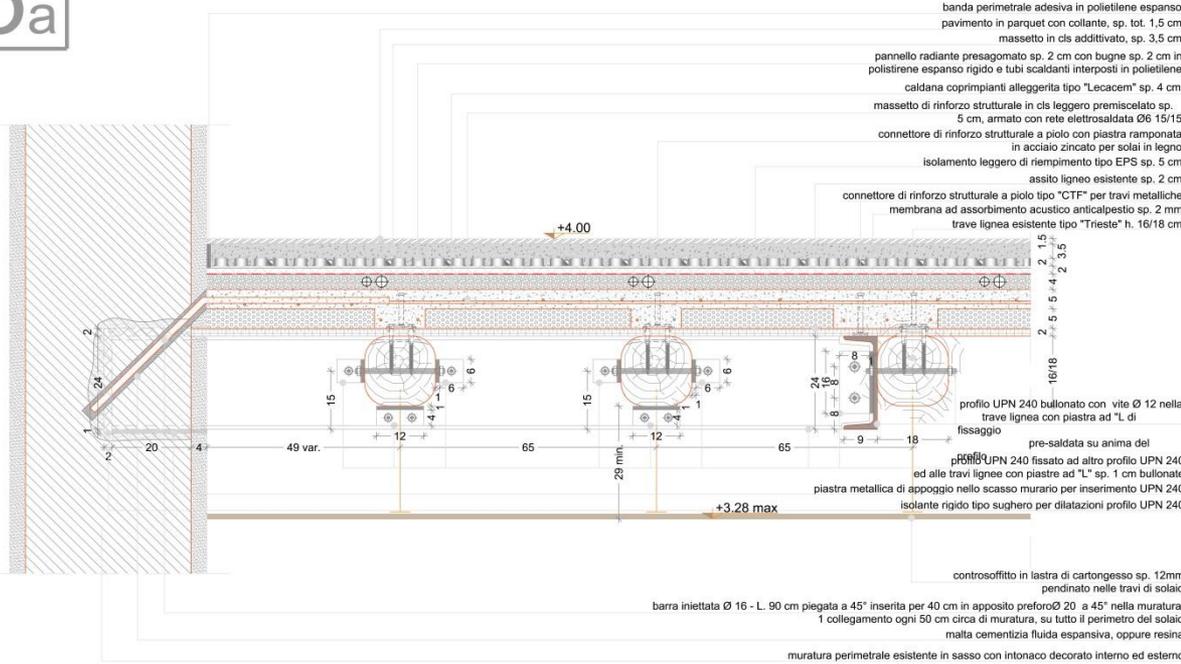
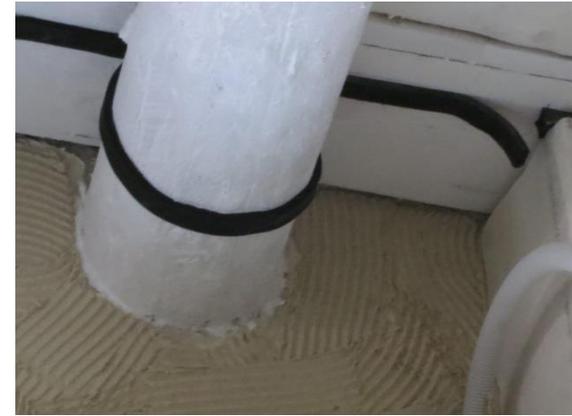
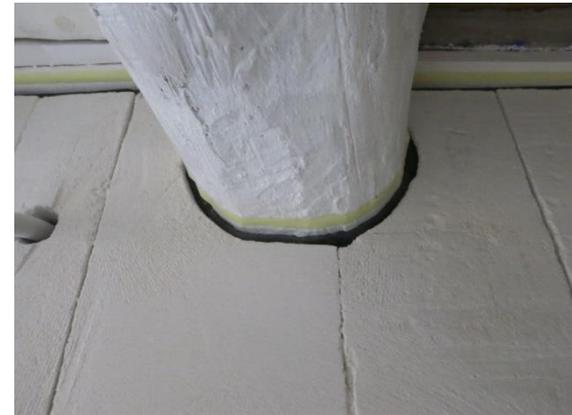
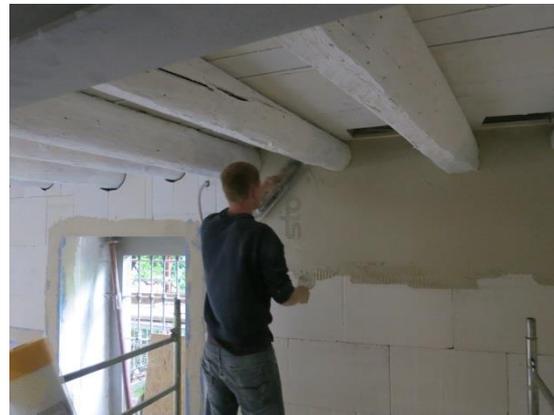
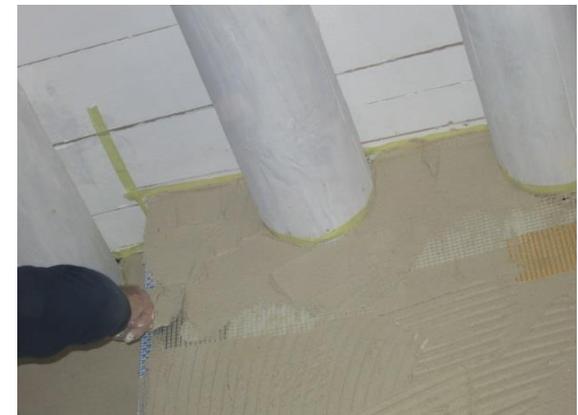
5a

# Trattamento travi in legno

SEZIONE VERTICALE SOLAIO IN LEGNO PT/P1° ZONA CUCINA/NUOVA SCALA - scala:1:10

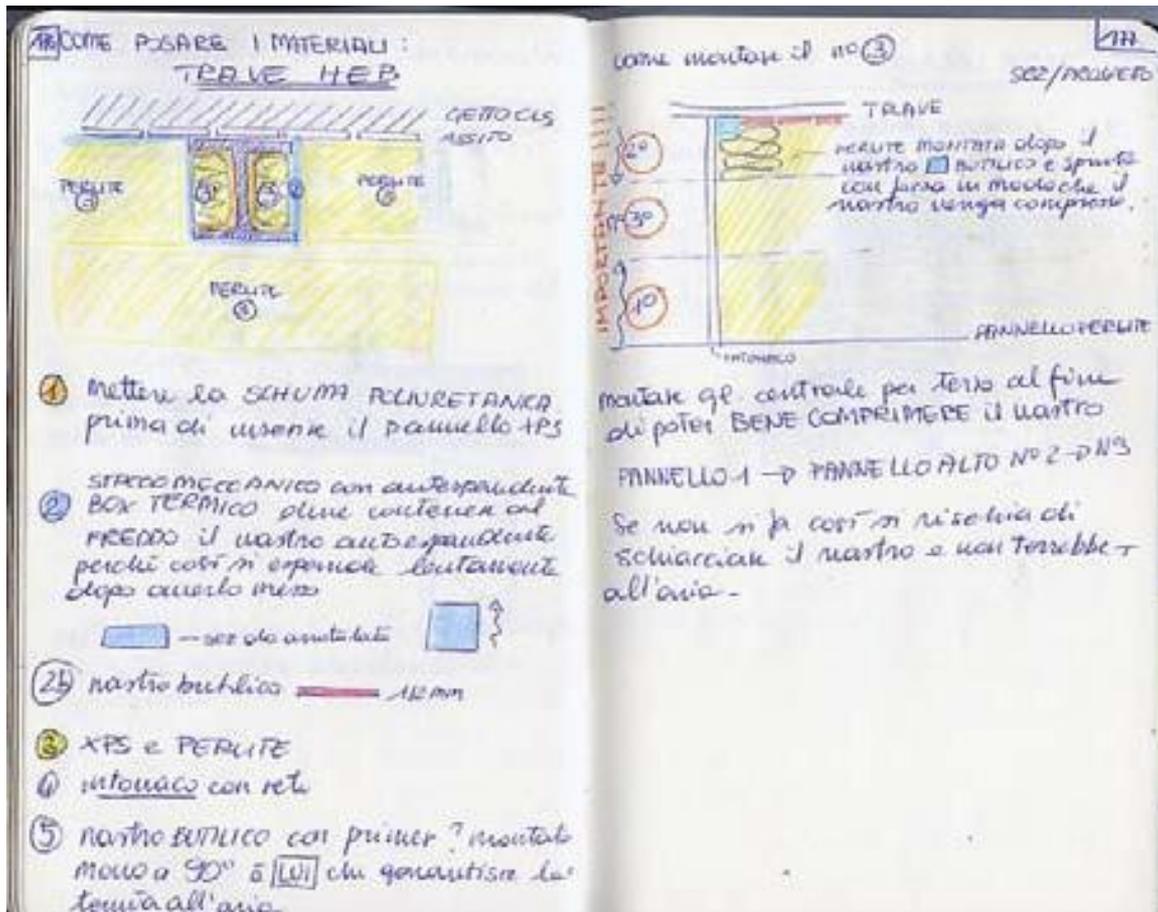
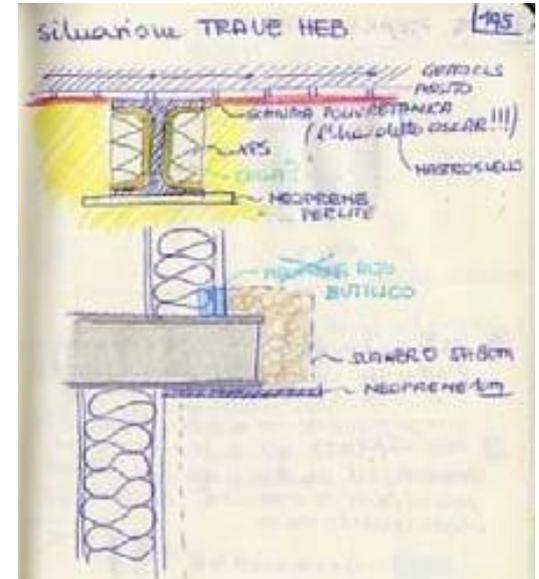
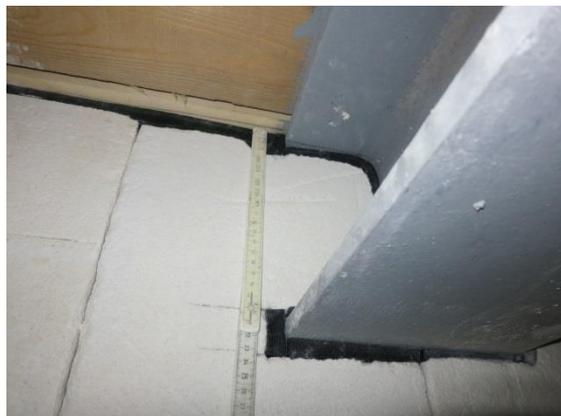
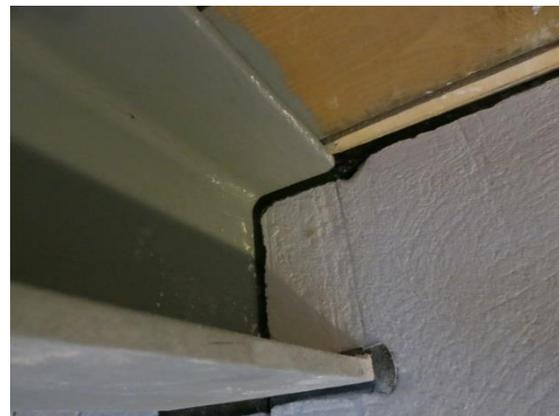
Trattamento travi in acciaio

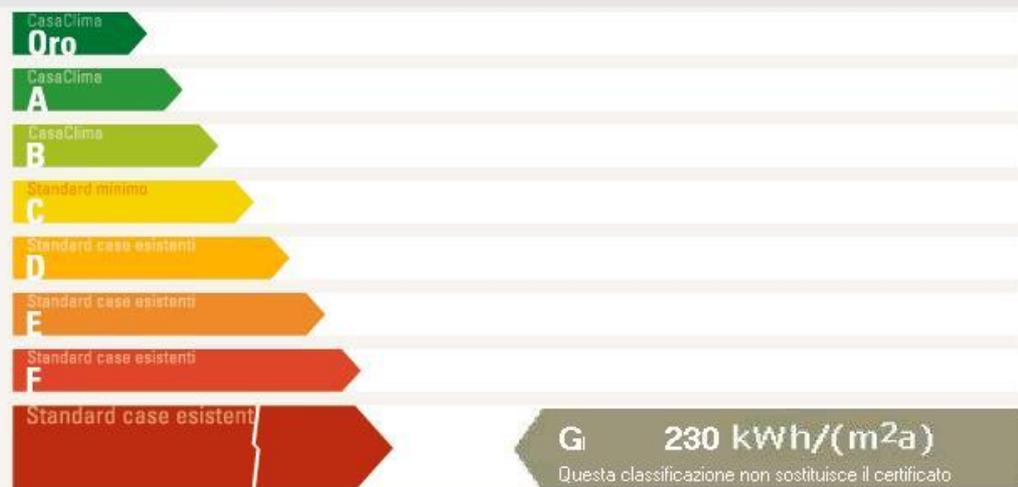
coefficiente medio di trasmissione dell'involucro dell'edificio	$U_m =$	1,74 W/(m <sup>2</sup> K)
---	---------	---------------------------

### Efficienza dell'involucro edilizio

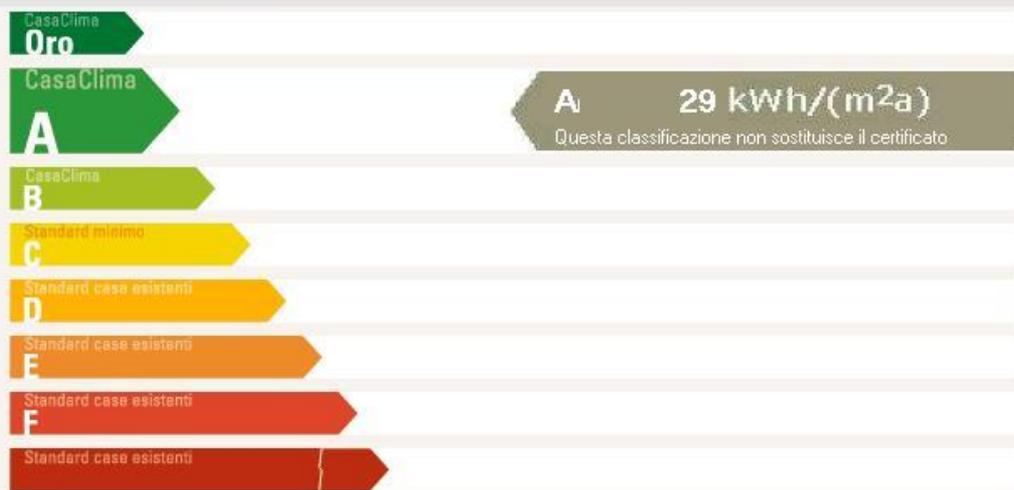
superficie disperdente dell'involucro	AB =	1.272,86 m <sup>2</sup>
rapporto superficie disperdente dell'involucro / volume lordo riscaldato	A/V =	0,49 1/m
<b>Coefficiente medio di trasmissione</b>		
coefficiente medio di trasmissione dell'involucro dell'edificio	Um =	0,26 W/(m <sup>2</sup> K)

### Efficienza dell'involucro edilizio
