Untersuchung und Befundsicherung 2010

Ehemalige Schäfllerei des Klosters Benediktbeuern

Landkreis Bad Tölz- Wolfratshausen

Durchführung von Untersuchungen an der Raumschale und der Fassade zur Klärung einzelner Bauphase und baulicher Veränderungen. Aussagen zum momentanen und historischen Putzbestand.

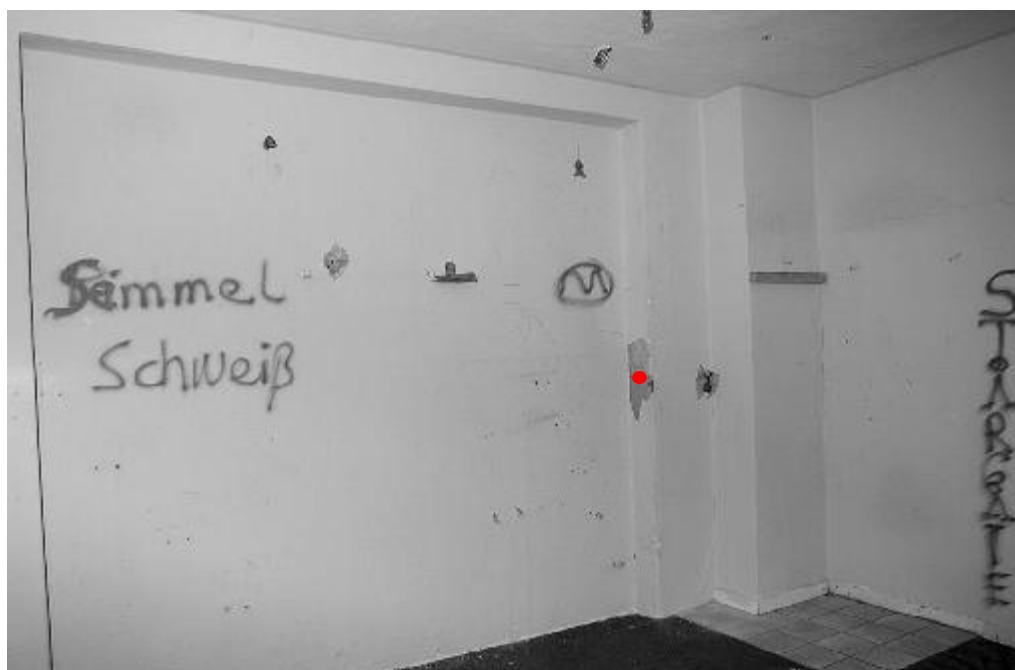
Der rote Punkt zeigt die genaue Lage der Befundstelle (Grundriß oben und Wandansicht unten)
