Kloster Benediktbeuern Alte Schäfllerei

Bericht zur Voruntersuchung

09. Oktober 2010

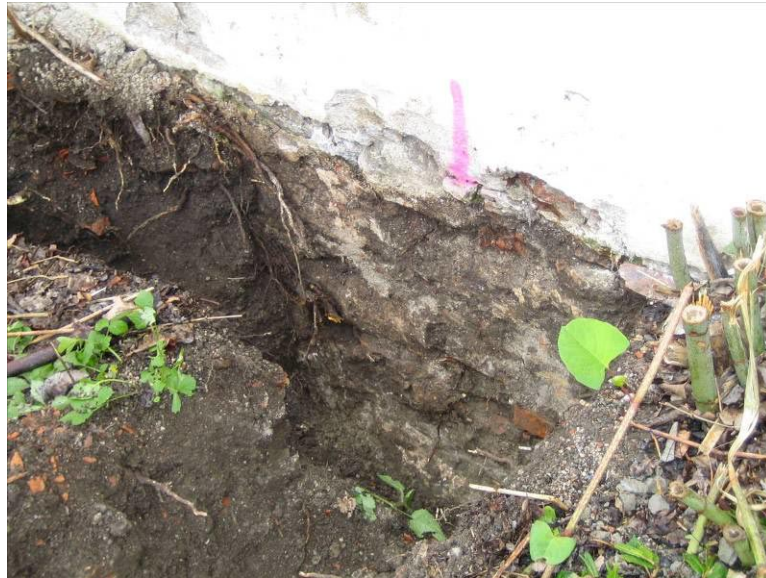
Abb. 12: Fundamentmauerwerk

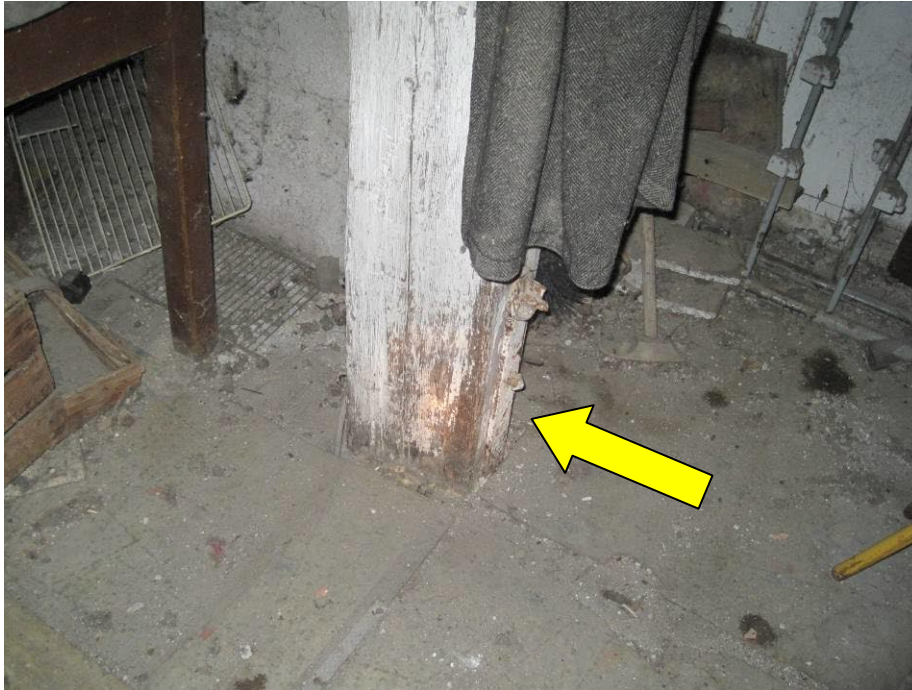
Abb. 18: Kopfbau: intakter Fußpunkt der östl. Hängesäule

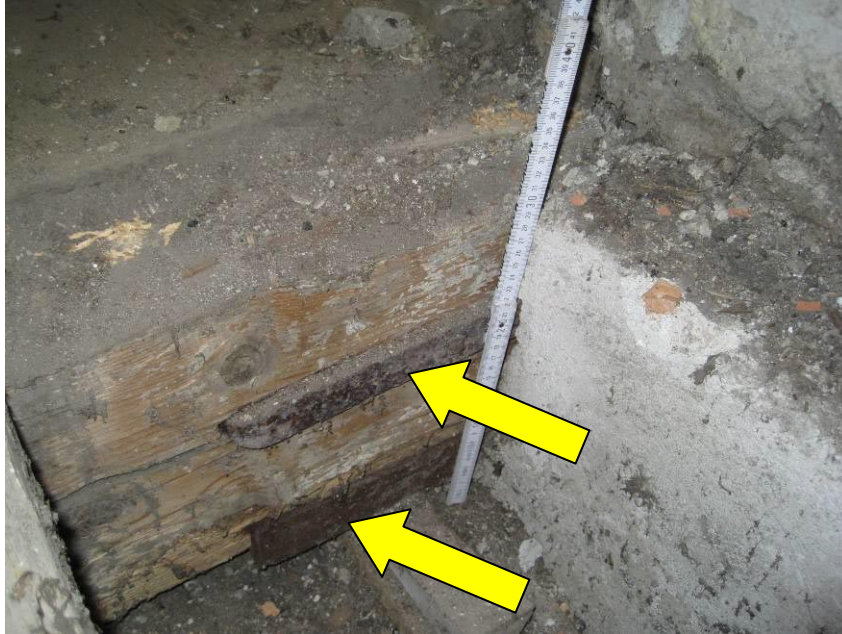
Abb. 20: Kopfbau Nordwand: Anbindung Deckenbalken ü. OG am Mauerwerk
(oben: Eisenschlauder, unten: U-Profil)

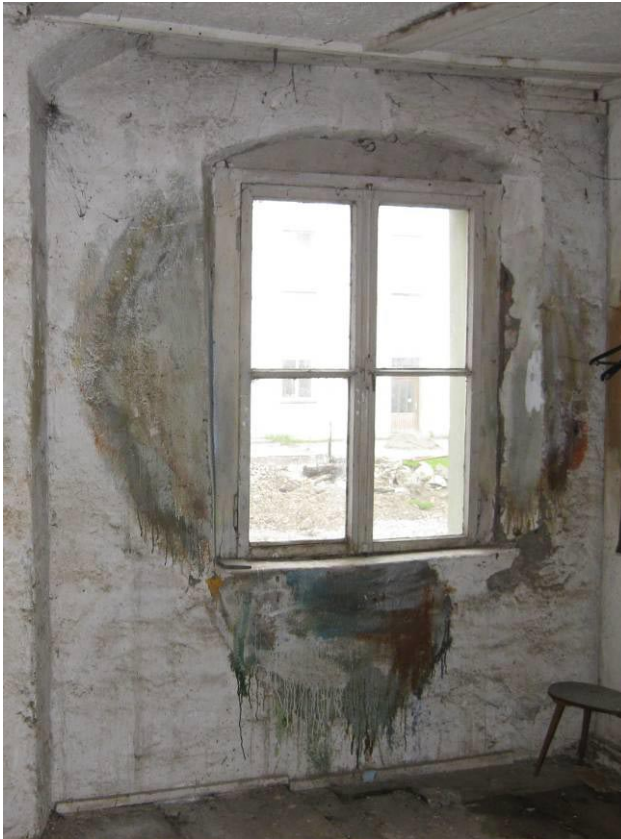
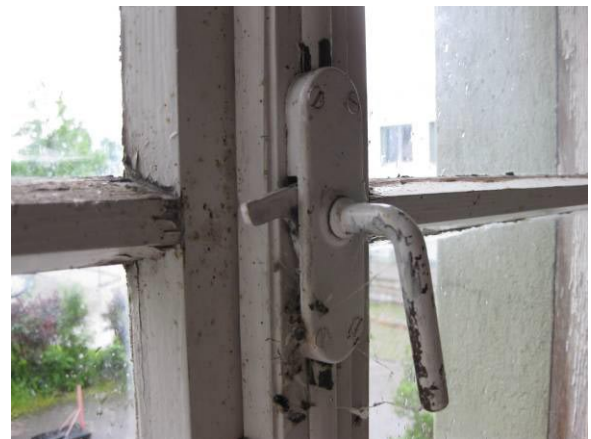
Am gesamten Gebäude Holzfenster und –Türen. Die bauzeitlichen Fensteröffnungen wurden am Kopfbau im OG spätestens in den 1940er Jahren vergrößert und mit formal und handwerklich einfachen, der Not der Zeit entsprechenden, einfach verglasten Holzfenstern versehen. Im EG des Kopfbauwerkes wurden beim Einbau der Schlosserei im Jahre 1955 große Holzsprossenfenster sowie das westliche hölzerne Eingangstor eingebaut.

Abb. 24, 25: Kopfbau: Einfachfenster 1940er Jahre

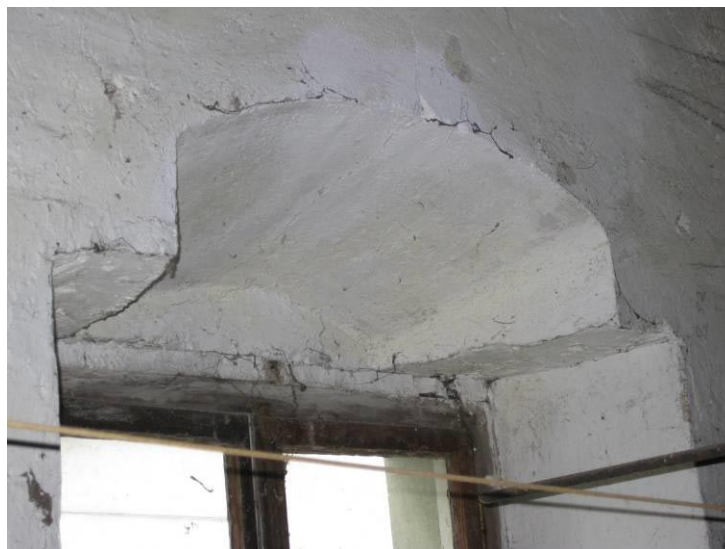
Abb. 26: Kopfbau: historischer Sturz und dessen Verbreiterung der 1940er Jahre

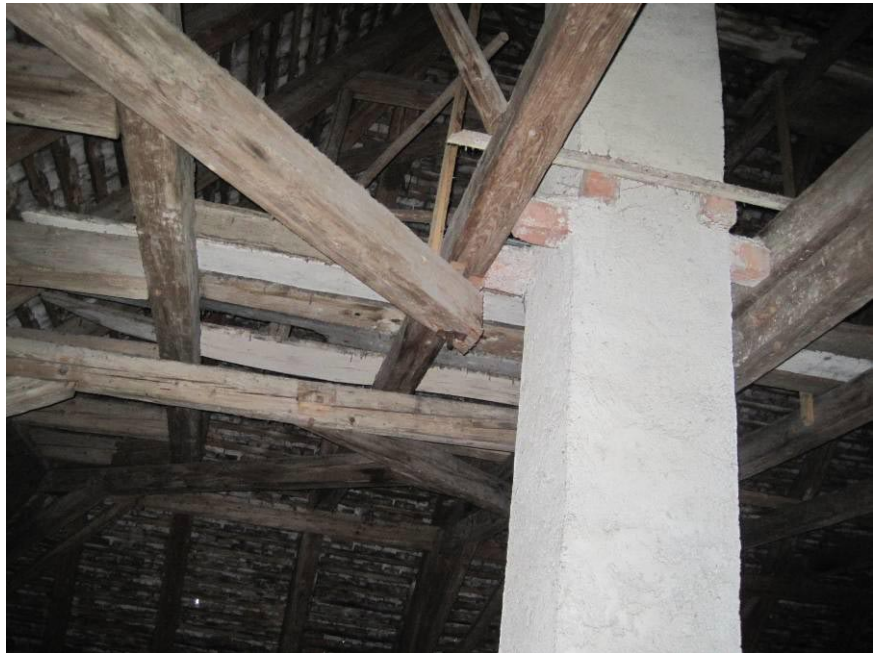
Kopfbau: Gemauerte Kamine, außen mit rau verriebenem Zementputz verkleidet (über Dach Sichtmauerwerk) und durch das Dachwerk geführt. Entsprechende Auswechslungen der Dachkonstruktion zeigen den nachträglichen Einbau. Außerdem ist am o.g. Holzmodell zu erkennen, dass die Kamine früher (1945) anders situiert waren. Der Einbau der derzeitigen Kamine erfolgte wohl im Wesentlichen in der Bauphase 1955.

Abb. 30: Kopfbau DG – westlich eingestellter Kamin mit Auswechslung

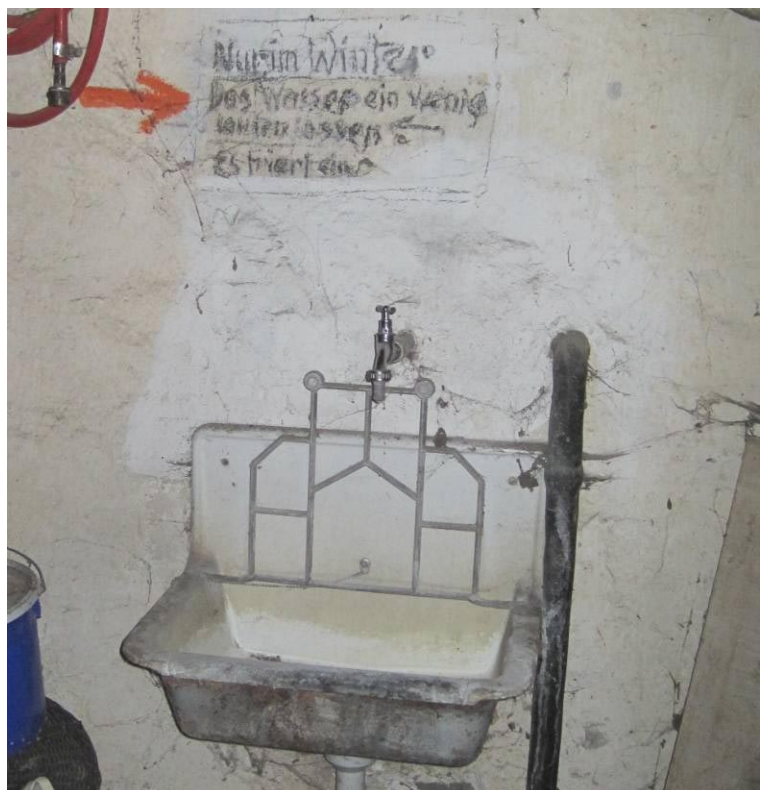
Abb. 31: Kopfbau OG Raum 1.1: Sanitärinstallation

„Nur im Winter
Das Wasser ein wenig laufen lassen,
es friert ein.“

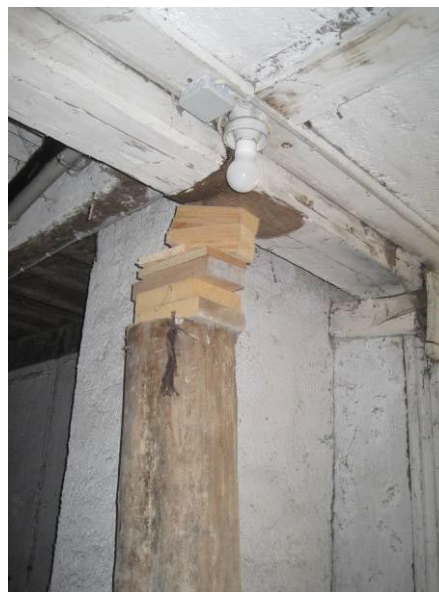
Zur Unterstützung des östlich verbliebenen Unterzuges wurden im EG unter den Hängesäulen Rundstützen aus Holzstämmen aufgestellt wurden, von denen die östliche noch erhalten ist.

Abb. 33: Kopfbau: Abstützung Unterzug östl. EG

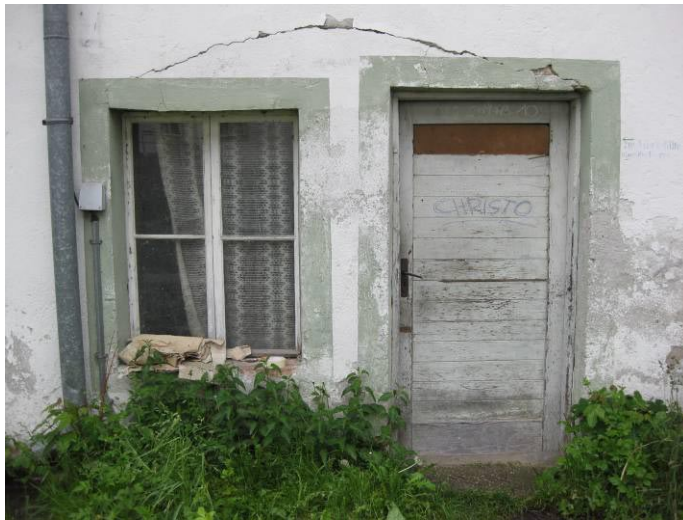
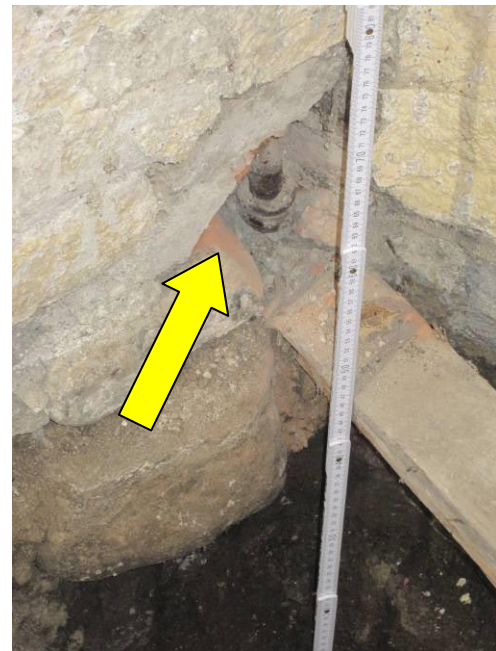
Die Türen und die breiten Holzsprossenfenster der Werkstatt entstanden wohl mit dem Einbau der Schmiede 1955. Das mittige, vermutlich ursprünglich zweiflügelige Tor in der Ostwand wurde zu einer Tür mit benachbartem Fenster umgebaut. Der ursprüngliche, stichbogige Türsturz zeichnet sich als Riss im Mauerwerk deutlich ab. Eine alte Torangel auf der Innenseite der Wand ist immer noch sichtbar. Südlich der Tordurchfahrt wurde vermutlich anstelle eines ehemaligen Fensters eine Tür eingebaut.

Abb. 34, 35: Kopfbau Ost: ehem. Eingangstor / Türangel

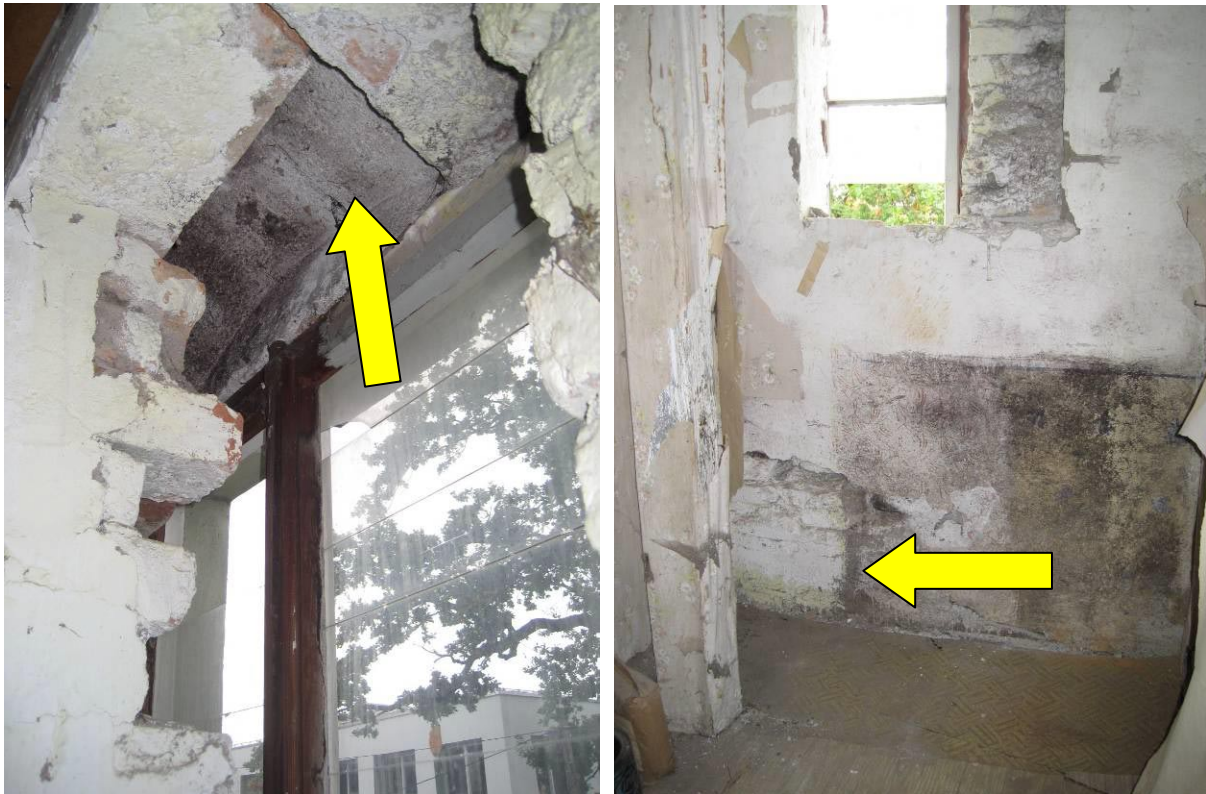
Abb. 43, 44: Kopfbau OG Raum 1.10: mittiges Fenster Westseite
Kalkschlämme am Sturz, Betonsturz über Türöffnung EG

An dieser Stelle ist auch gut erkennbar, dass beim Einbau des Stahlunterzuges i.J. 1955 der gemauerte Sturz über der großen Türöffnung zur Schmiede durch einen Betonsturz ersetzt wurde.

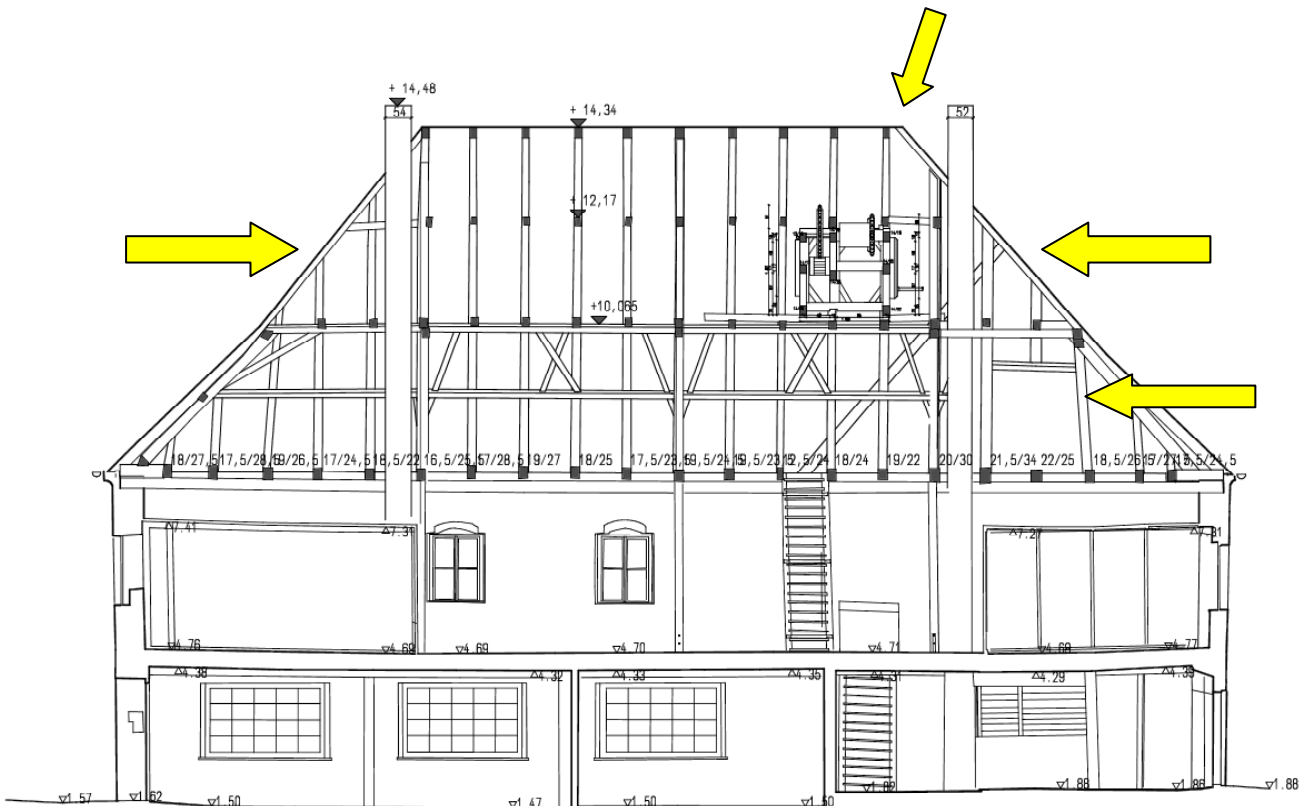
Abb. 49: Kopfbau: Längsschnitt

Der ostseitige Firstpunkt des Walmdaches endet nicht im Schnittpunkt mit dem Bindergerespärre. An den mit geradem Schnitt endenden nord- und südseitigen Fünfkantschwellen sind die Zapfenlöcher für das letzte Bindergerespärre eingelassen. Dieses letzte Bindergerespärre liegt jedoch um eine Achse weiter in das Gebäudeinnere gerückt. Der hier in Nord-Südrichtung verlaufende Spannriegel des liegenden Stuhles ist in der Mitte gebrochen und wird durch einen nachträglich eingefügten Unterzug gestützt, der wiederum auf den mittigen Ankerbalken abgestrebt ist.

Die Fußpunktausbildung der östlichen Dachfläche des Kopfbauwes erfolgte ohne Fünfkantschwelle, an der östlichen Dachseite fehlen auch die ansonsten umlaufenden Längsverbände.

Die Anbindung der östlichen Dachfläche ist im Vergleich zur Bauart der übrigen Dachseiten unsauber konstruiert. Es entsteht der Eindruck, die Anpassung der Walmkonstruktion an die seitlichen Dächer erfolgte erst auf der Baustelle und war nicht bereits beim Abbund vorgesehen.

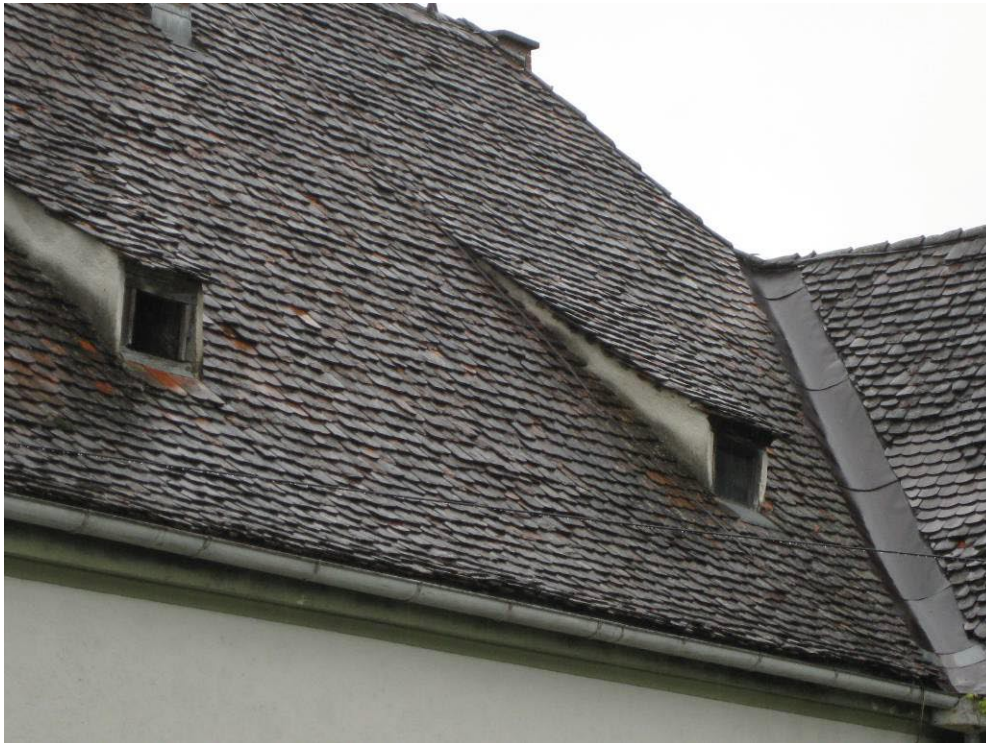
Abb. 50: Kopfbau Südseite: Dachhaut mit Schleppgauben

Die aus historischen Dachziegeln diversen Alters bestehende und von einfachen Schleppegauben gegliederte Dachhaut übt heute einen besonderen Reiz auf den Betrachter aus und sollte nach Möglichkeit erhalten bleiben.

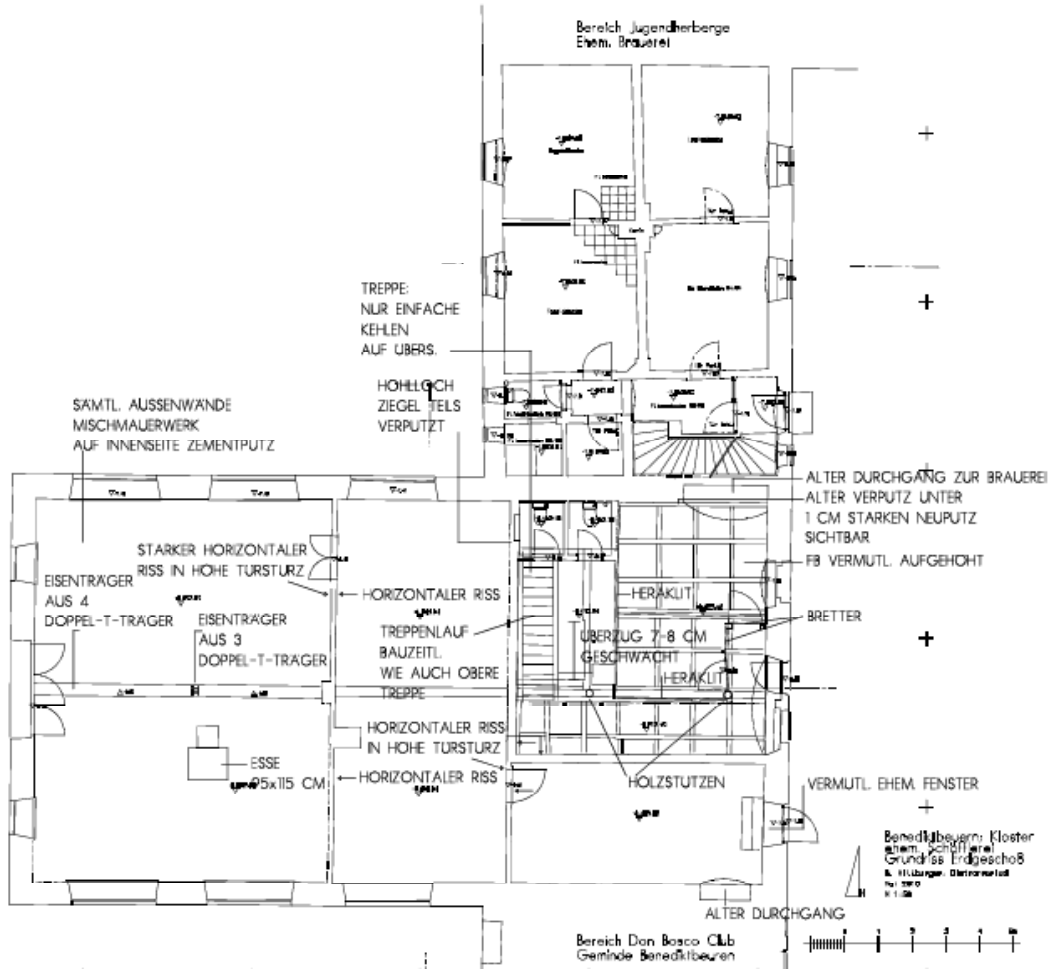
Abb. 56: EG: Befundplan zur Putzkartierung Mai 2010

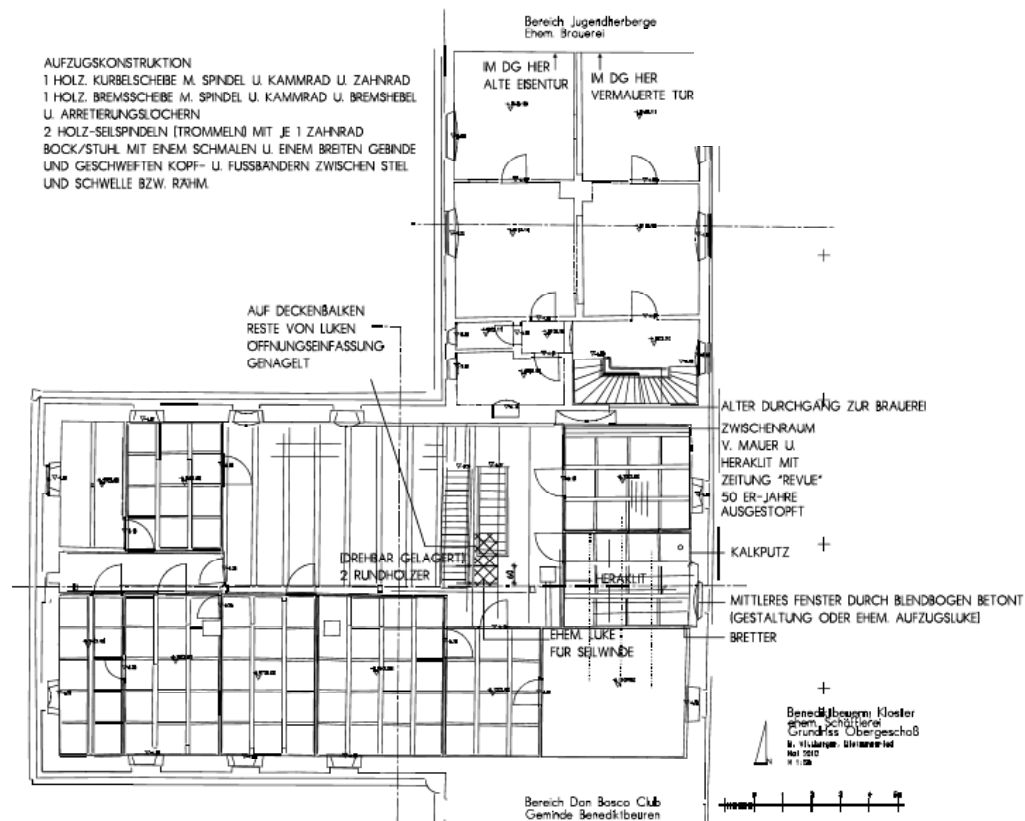
Abb. 57: OG: Befundplan zur Putzkartierung Mai 2010
