LÖVSTA BRUK, SKÄRSÄTTRA 4:1, TIERP STALLBYGGNAD (C355:11) INSTALLATION AV SOLCELLER

ANTI-KVARISK RAPPORT
2023-02-06

SFV:S DNR: 2828/20
LÄNSSTYRELSENS DNR:
432-8950-2020

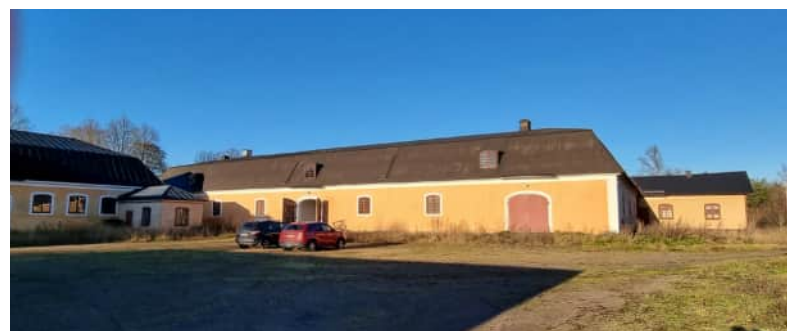
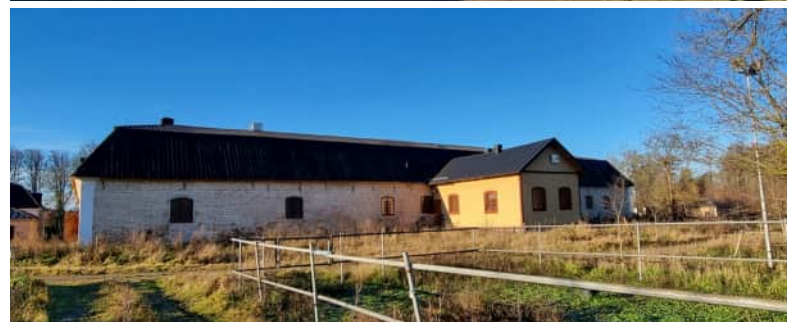
Södra fasaden (övre bilden) och östra fasaden (nedre bilden) innan åtgärd.

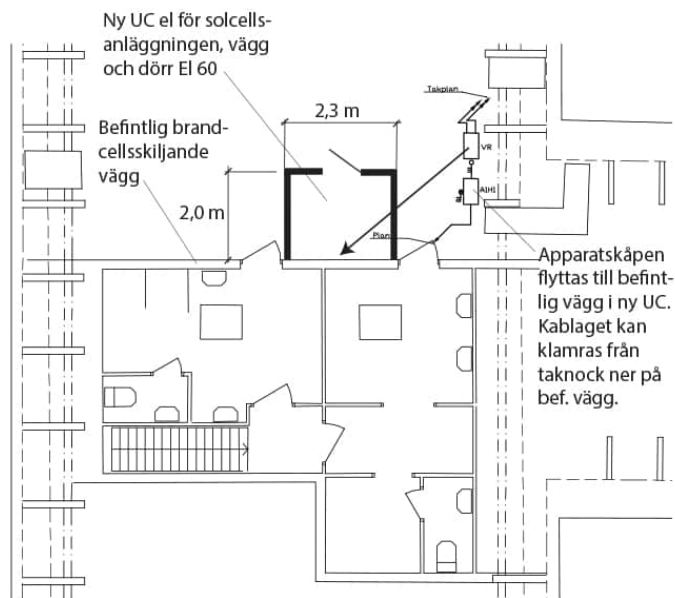
Teknikrummet är utformat som en kub som utgör en egen brandcell med brandklass EI 60. Måtten är ca 2,3 meter i bredd, 2 meter djupt och 2,2 meter i invändig takhöjd.

Ritningsdetalj som visar teknikrummet. Upprättad av Dick Sandberg, Studio Humanitas AB.

På vinden i den östra längan uppfördes ett teknikum för växelriktare. Rummet placerades mellan de båda befintliga dörrarna från omklädningsrummen i den sekundärt tillkomna väggen i den norra delens södra ände. Placeringen valdes dels för att de båda befintliga dörrarna från omklädningsrummen utgör brandutrymning och inte får blockeras, dels för att den sekundära väggen kan nyttjas för montering och dragning av kablage för att på så sätt minimera påverkan på befintlig takkonstruktion.

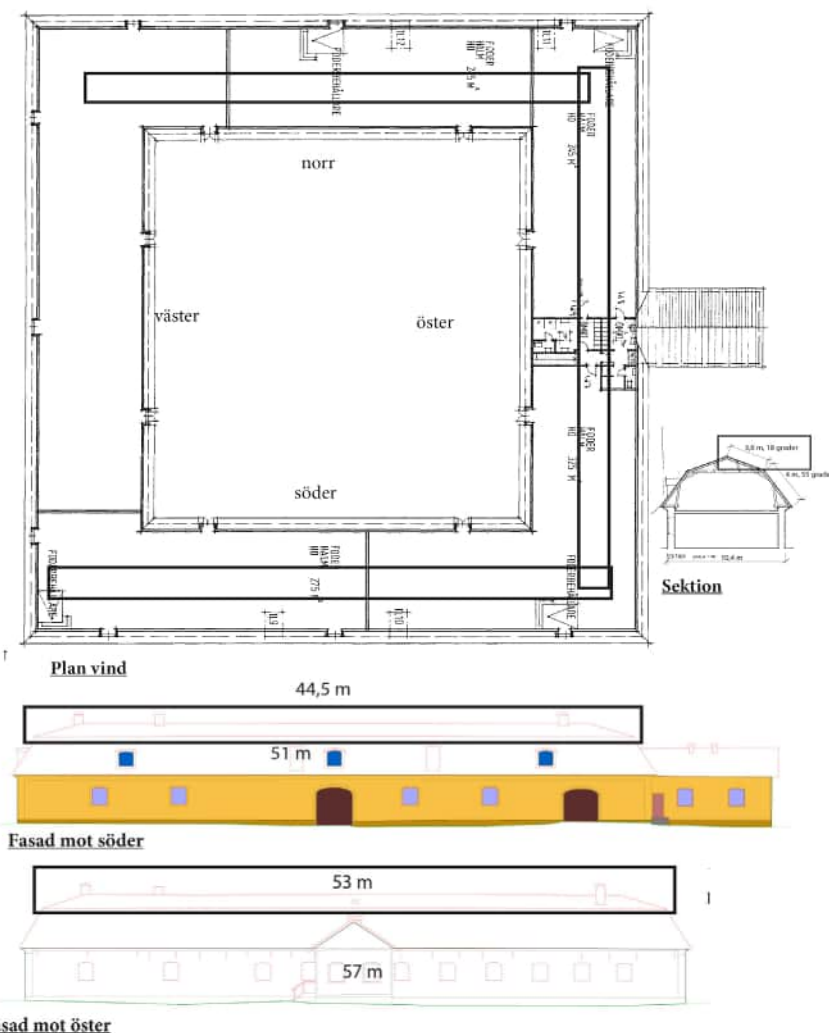
Fasad mot öster

Utsnitt ur bilaga för ansökan till Länsstyrelsen (2021-05-28) som visar planeerade taktytor för solceller. Observera att vindsplan markerar tre takfall vilket efter ansökan reducerats till två. Solceller på det norra takfallet, högst upp i bild, utgick. Upprättad av Dick Sandberg, Studio Humanitas AB.
