## ANTIKVARISK RAMBESKRIVNING

**MAGASIN 211**  
HAMNEN 21:149, MALMÖ STAD

## FÖRFRÅGNINGSUNDERLAG

2018-11-30  
rev. 2018-12-14

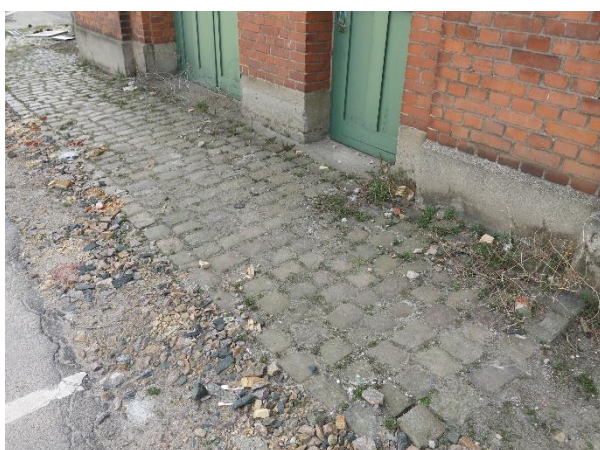
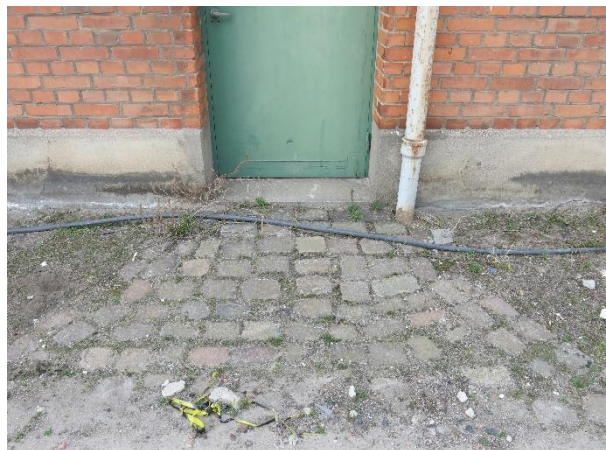
Figur 7 Markbeläggning i form av storgatsten vid några av entréerna på östra fasaden.

Markbeläggningen består mestadels av asfalt men på östra sidan finns stenlagda områden framför entréer till byggnaden. Där är marken belagd med storgatsten.

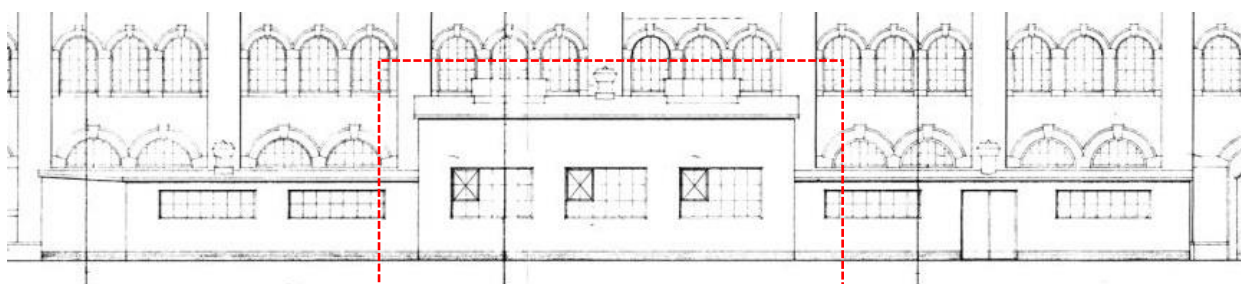
Figur 20 Tillbyggnaderna från 1939 består av två delar, två lägre delar som är rivna, och en högre, markerad, del som skall bevaras.

Taklanterninernas plåtdelar är kraftigt rostangripna. Lanterninen behöver göras om eller ersättas med en ny.

Murverk och fogar är generellt i gott skick men behöver delvis kompletteras. Det är viktigt att fasaderna inte rensas från befintliga kablar och rör om det inte är absolut nödvändigt, eftersom de bidrar till byggnadens karaktär.

Sockeln är av gjuten betong av samma slag som huvudbyggnaden och i gott skick.

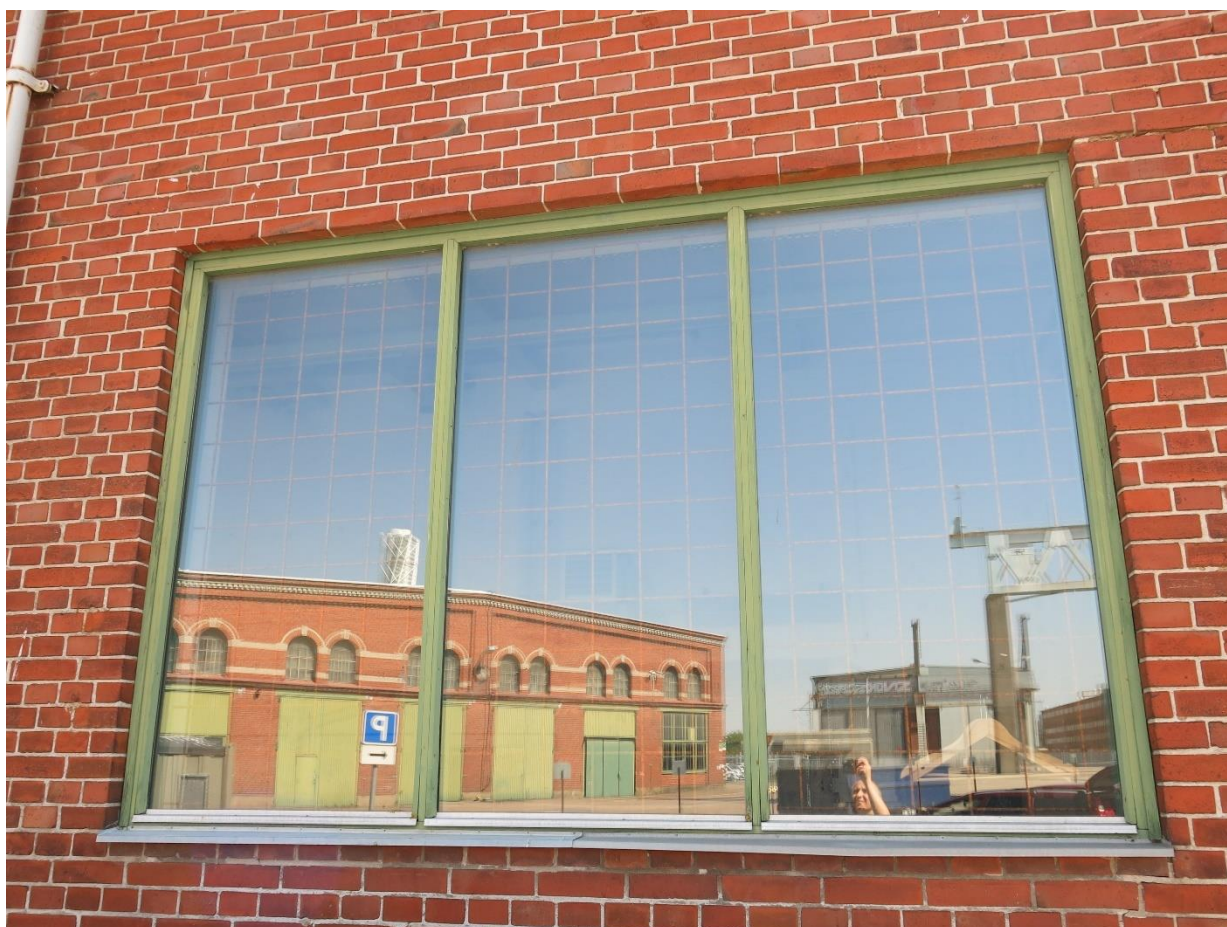
Figur 24 Ett av tre stora moderna fönster på tillbyggnaden.
