ETUDE DE CAS

## *Maison individuelle en pan de bois / torchis dans le Grand Est*

# UNE REHABILITATION ENERGETIQUE ET UNE RESTAURATION PATRIMONIALE EXEMPLAIRE

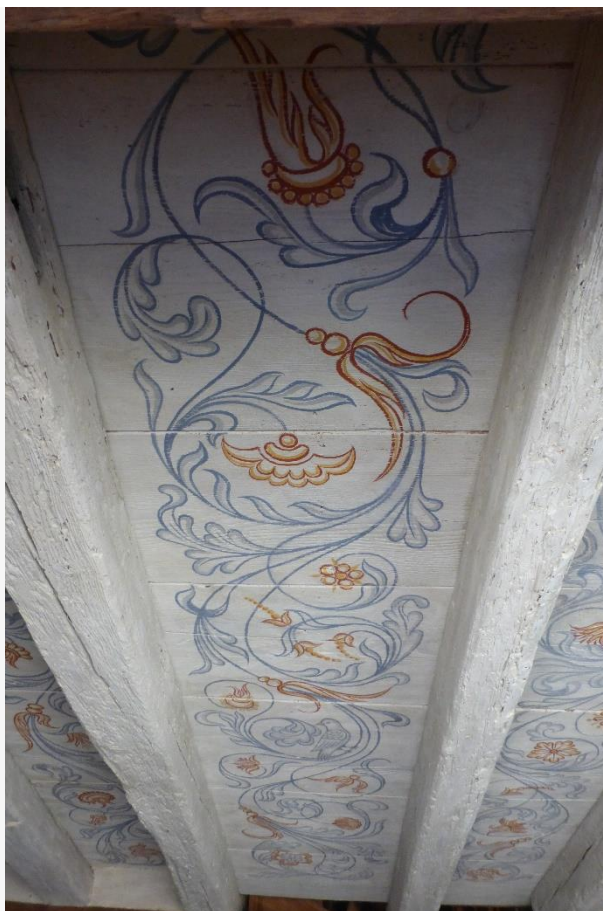
- Un plafond peint en mauvais état datant du début de XVIIIe siècle, a été retrouvé au grenier. Il était initialement situé dans le logement.

Figure 7 : Plafond peint dans l'entrée de la maison (source : CREBA)

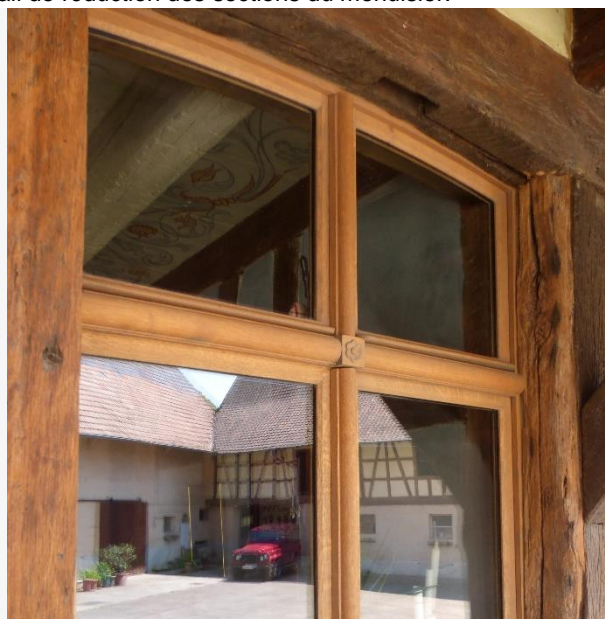
Plusieurs dizaines de fenêtres en chêne à croisées (et cintrées pour la plupart d'entre elles) ont été fabriquées sur mesure, tout en y intégrant un double vitrage de seulement 16,5 mm. Refusé une première fois par l'ABF car il aurait impliqué des montants trop épais, il a finalement été accepté grâce au travail de réduction des sections du menuisier.

Figure 13 : Les quatre vantaux s'ouvrent indépendamment (source : CREBA)

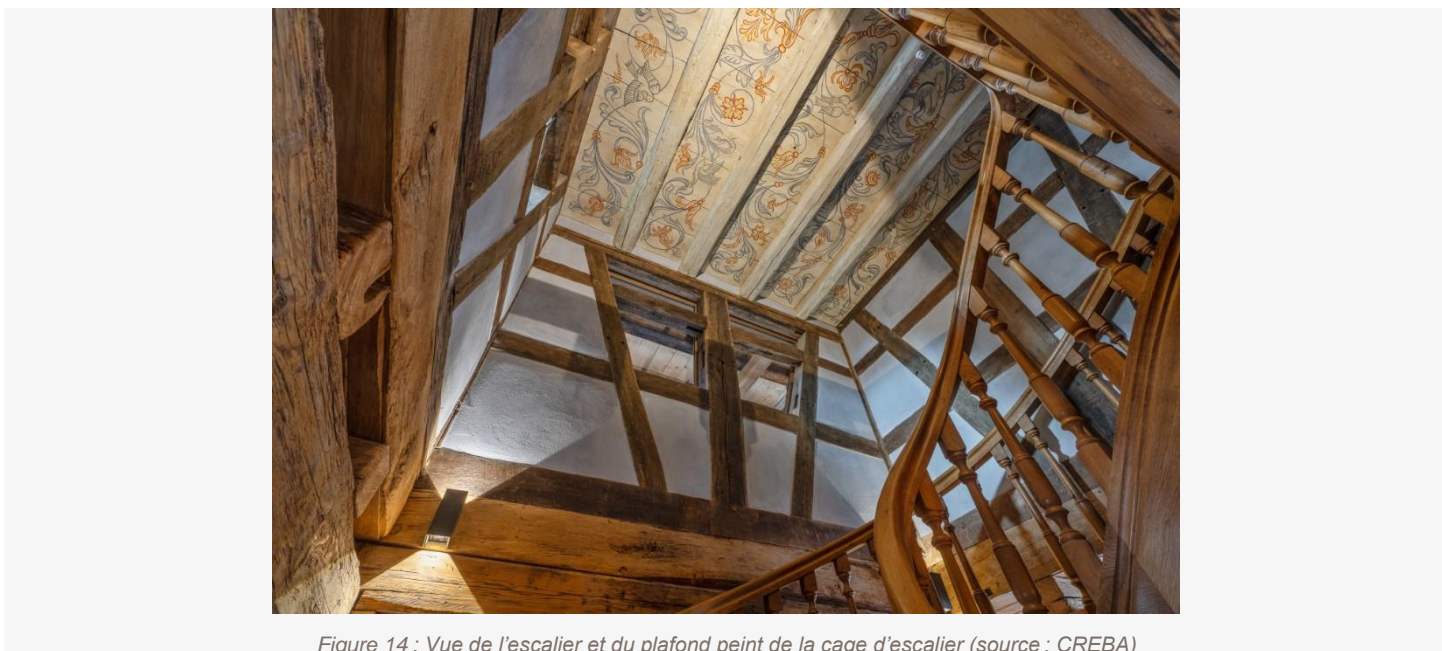
Le plan initial du logement n'a été que peu modifié : l'escalier, que l'on trouve habituellement dans les maisons alsaciennes à gauche de l'entrée, était en mauvais état et trop raide. Il a donc été reconstruit au milieu de la maison et s'étend sur trois niveaux de la maison. Ce nouvel emplacement a également permis de libérer une partie du mur de la loggia, désormais vitrée.

Figure 14 : Vue de l'escalier et du plafond peint de la cage d'escalier (source : CREBA)

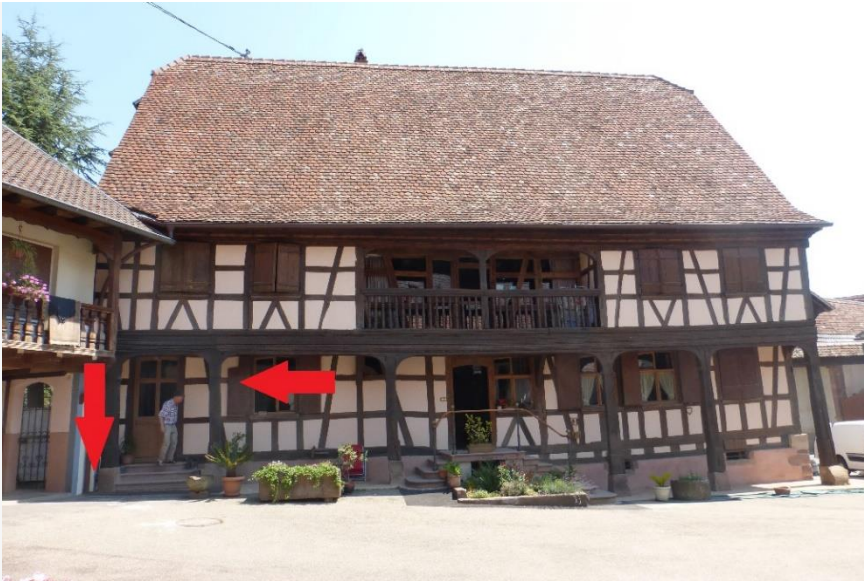
Figure 16 : Le plus à gauche : sortie de la VMC double flux. Derrière le volet : entrée de la VMC double flux. Au milieu : loggia vitrée (source : CREBA)

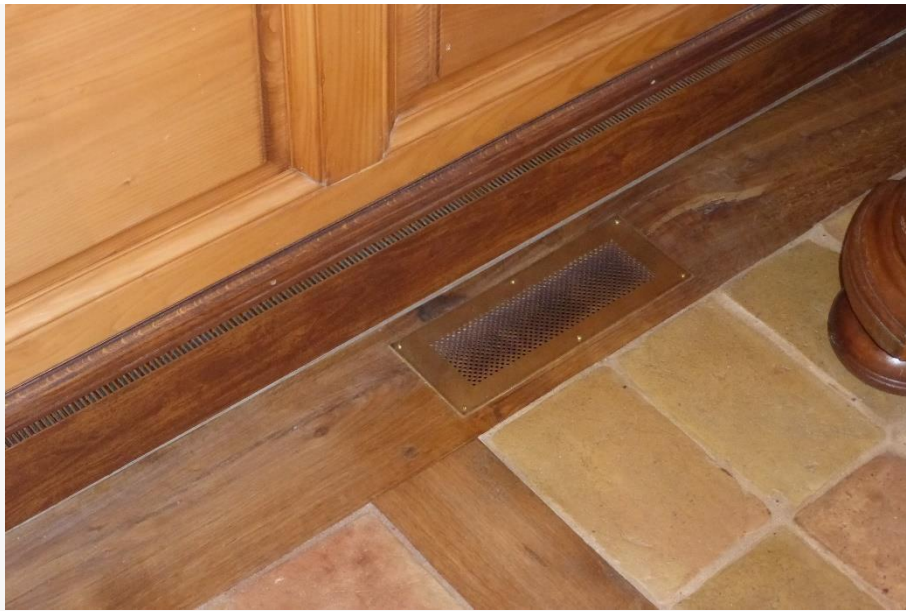
La VMC double flux est associée à des gaines semi-rigides et lisses, dont l'intérêt est d'être nettoyables. Un contrat d'entretien a été souscrit par le maître d'ouvrage avec le fabricant : les gaines seront donc nettoyées tous les 4 ans et les filtres changés tous les 6 mois. Les gaines passent dans les planchers, les murs et parfois les meubles, tout comme les bouches de soufflage et de reprise (et les câbles électriques), placées de part et d'autre des pièces afin d'assurer un balayage suffisant. Ces dernières ont été réalisées sur mesure pour se fondre dans le décor.

Figure 17 : Bouche de reprise de la VMC double flux (source : CREBA)

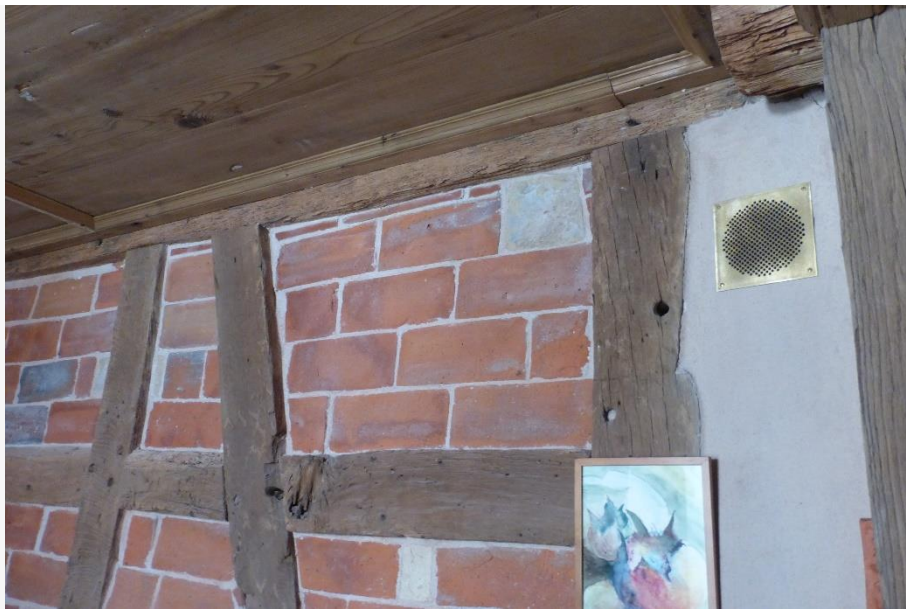
Figure 18 : Bouche de soufflage de la VMC double flux (source : CREBA)

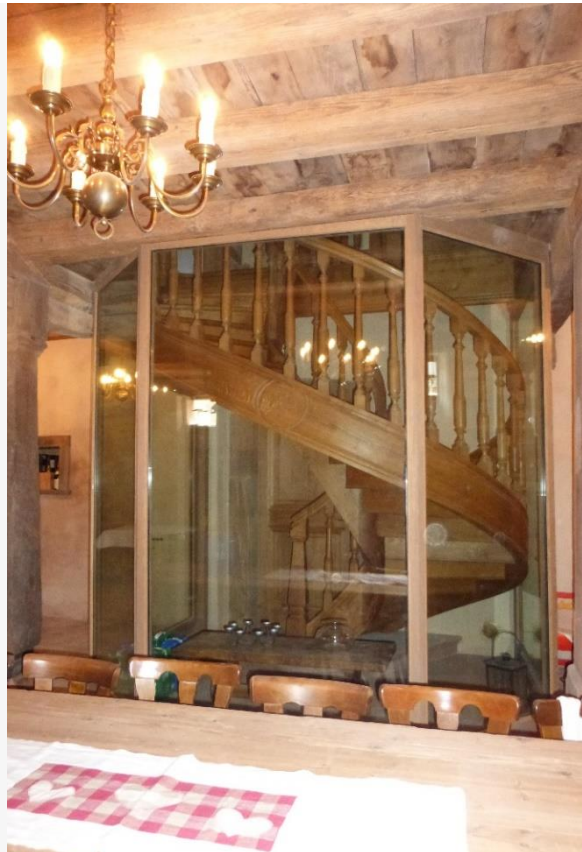
Afin de bien séparer le volume chauffé du volume non chauffé, la cage d'escalier est séparée de la cave et du grenier par des baies vitrées à la cave et une structure en briques de chanvre isolé par de la laine de bois au grenier.

Figure 21 : Baies vitrées séparant la cage d'escalier de la cave (source : CREBA)
