Transformation eines Nebenbaus –
Durch Umnutzung und energetischer Sanierung zum Nullenergie-Kindergarten

Neuer Doppelkindergarten mit 2 Wohnungen an der Calandastrasse in Chur

PFLEGER
+ STOECKLI
ARCHITEKTUR
GMBH

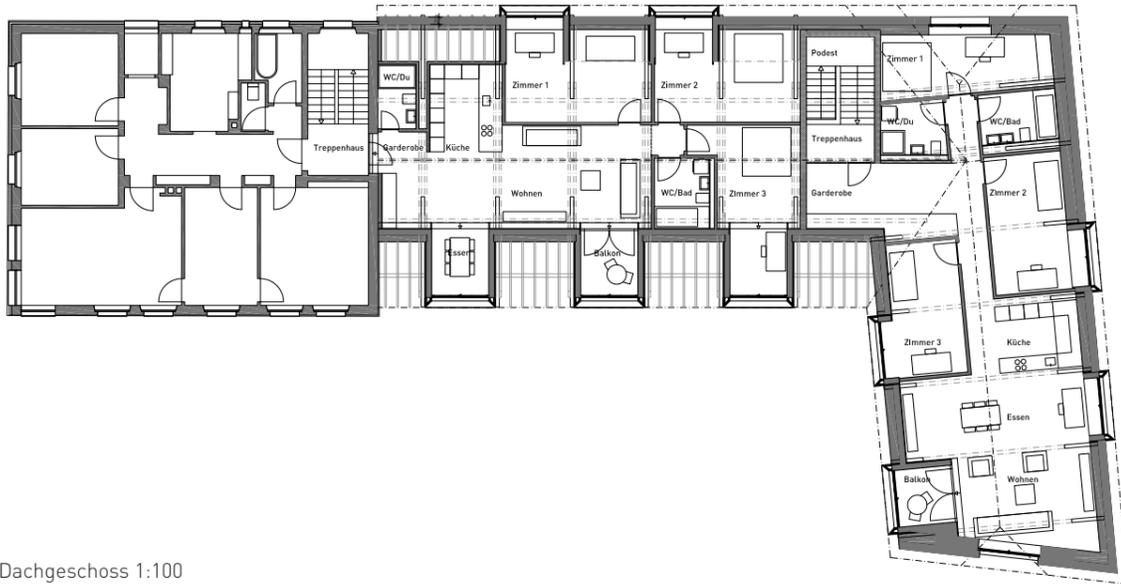
Dachgeschoss 1:100

Im Dachgeschoss sind zwei 4-1/2-Zimmer-Wohnungen untergebracht. Die Wohnung im Osttrakt ist über das neue Treppenhaus erschlossen während die zweite Wohnung über das Treppenhaus des angrenzenden 3-Familienhauses erreicht wird. Im Südtrakt wurde die bestehende Dachstuhlkonstruktion sichtbar gelassen. Im Osttrakt wurde das Dach angepasst und mit einer neuen Dachkonstruktion analog derjenigen im Südtrakt versehen. Um genügend Licht und damit solare Gewinne in den Wohnungen zu erhalten, wurden grosszügige Lukarnen in jeder zweiten Schotte erstellt. Durch das Versetzen auf der gegenüberliegenden Seite, wird der Dachraum optimal mit Tageslicht geflutet. Pro Wohnung kann zudem eine Lukarne als Balkon genutzt werden.

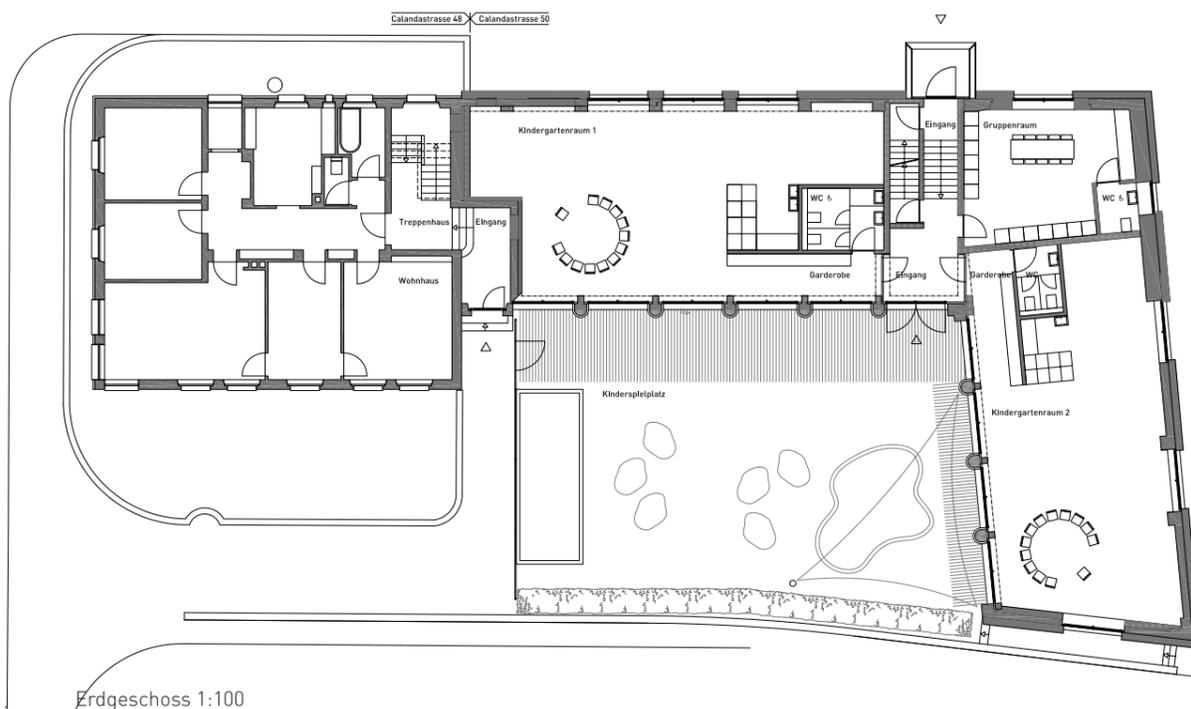
Erdgeschoss 1:100

Das Gebäude wird neu über den Eingang auf der Nordseite und den Innenhof erschlossen. Das neue Treppenhaus befindet sich an zentraler Lage zwischen Süd- und Osttrakt. Die zwei Kindergärten sind im Erdgeschoss untergebracht. Die neue Raumeinteilung nimmt auf die bestehenden Achsen der Rundbögen Bezug. Die bestehende Stützenstruktur wird dadurch hervorgehoben und der Bezug zum Innenhof verstärkt. Jeder Kindergarten ist mit einer Garderobe, Nasszellen und dem Hauptraum ausgestattet. Im Kreuzungspunkt der beiden Trakte befindet sich der Gruppenraum, welcher auch für die Logopädie genutzt werden kann. Dank der offenen Struktur und der Anordnung der Eingänge und Nasszellen können die Räume zu einem späteren Zeitpunkt z.B. als Büro oder Atelier umgenutzt werden.

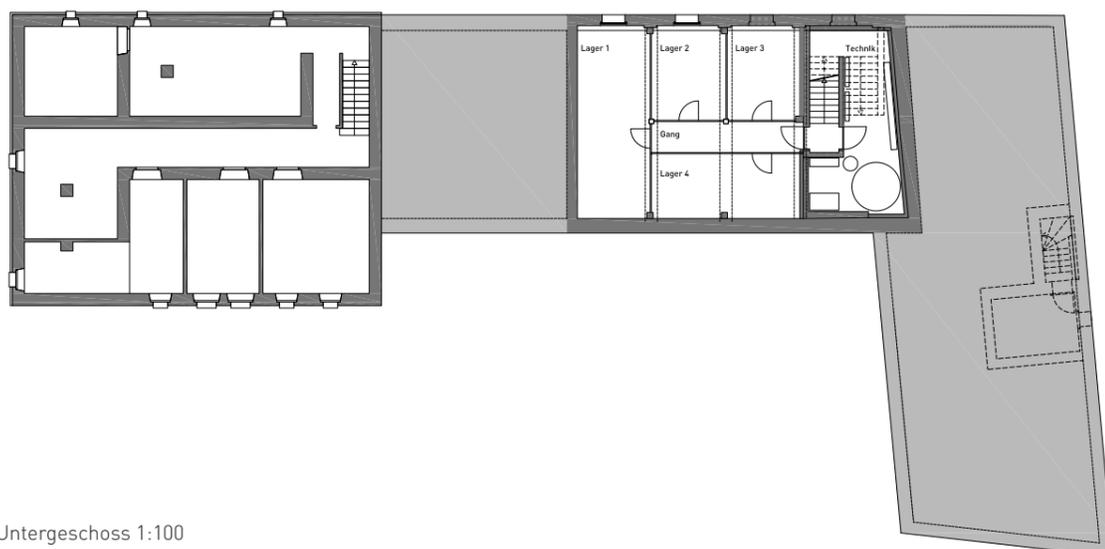
Untergeschoss 1:100

Über eine einläufige Treppe gelangt man in das Untergeschoss mit Haustechnik, Keller- und Lagerräumen. Der bestehende Kellerraum und die Erschliessungstreppe im Osttrakt wurden aufgehoben.

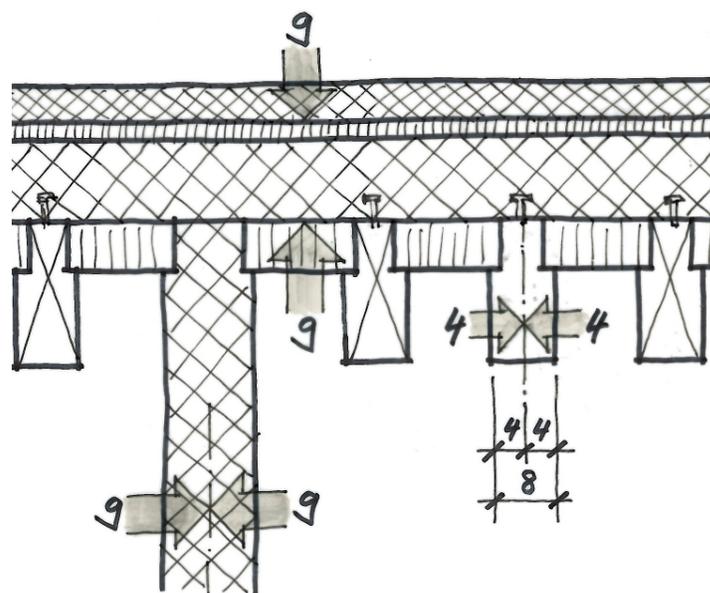
Schema Absorptions- Eindringtiefen

Bei der Auswahl der Baumaterialien und der Wahl der Konstruktion wurde als wichtiges Kriterium die Absorptionsleistung und die Speichereigenschaft beachtet. Die Speicherung erfolgt primär in den direkt beschienenen Bauteilen hinter der Verglasung. Die restlichen solaren Gewinne erhöhen die Raumlufttemperatur, welche durch Konvektion die Wärmeenergie an den Sekundärspeicher, d.h. die nicht direkt beschienenen Bauteile wie Wände und Decken abgibt.

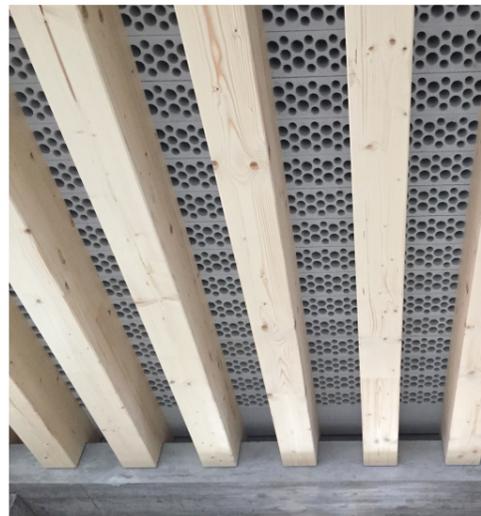
Speicherdecke

Als primäre Speicherelemente wurden speziell konstruierte Decken aus Holz eingesetzt. Die eng angeordneten Balken sind auf das Mass der daraufgelegten Kalksandsteine ausgerichtet und erhöhen die Speichereigenschaft um das vierfache gegenüber einer glatten Holzdecke.

Sämtliche Decken über dem Erdgeschoss wurden durch Holzbalkendecken mit darüberliegenden Kalksandsteinen (Holzbetonverbunddecken) ersetzt. Dadurch wird eine hohe Wärmeabsorption erreicht (Energiekonzept) und die Raumakustik verbessert. Das Treppenhaus wurde in Sichtbeton ausgeführt. Die Innenwände sind mit einem mineralischen Verputz versehen. Auf die Böden wurde sowohl in den Kindergärten wie auch in den Wohnungen Parkett verlegt. Die Aussenflächen der Fassade sind neu verputzt. Sämtliche Blechabschlüsse sind in Kupfer ausgeführt.

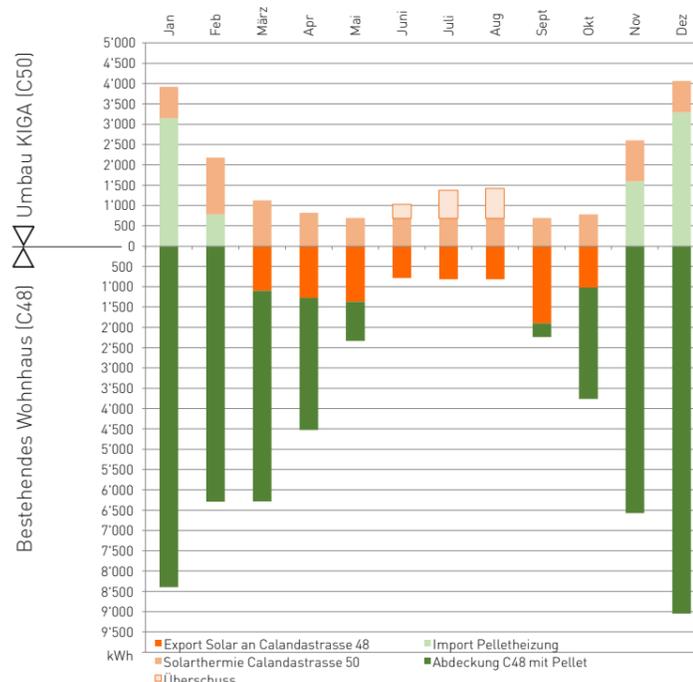
Die Tabelle zeigt den monatlichen Wärmebedarf für das Wohnhaus (unterer Bereich) und den Umbau (oberer Bereich) und wie dieser abgedeckt wird.

- Die orangenen Balken zeigen die Abdeckung mit der Solarthermie vom Dach des Umbaus. In den Sommermonaten werden ca. 9'100 kWh vom Umbau an das Wohnhaus abgegeben (Solarwärmeexport).
- Die grünen Balken zeigen die Abdeckung mit der Pelletheizung im Wohnhaus. In den Wintermonaten werden ca. 8'800 kWh vom Wohnhaus an den Umbau abgegeben (Pelletwärmeimport, hellgrün).

Trotz ausgeglichener Energiebilanz resultiert auf der solaren Seite in den Sommermonaten ein Überschuss von ca. 1'800 kWh.

Auf dem Dach des Umbaus an der Calandastrasse 50 wurden 35m² termische Kollektoren zur Warmwassererwärmung und zur Heizungsunterstützung angebracht. Es wurde ein nutzbarer Ertrag von ca. 21'000 kWh pro Jahr berechnet. Der Ertrag deckt den Bedarf von rund 19'000 kWh des Umbaus bei weitem, es wird sogar ein hoher Überschuss bilanziert, in den Wintermonaten reicht die Abdeckung jedoch nicht. Der Überschuss wird an das angebaute 3-Familienwohnhaus an der Calandastrasse 48 abgegeben. Im Gegenzug liefert die 2014 neu eingebaute CO₂-neutrale Pelletheizung (vorher Gasheizung) die fehlende Wärme für den Umbau in den Wintermonaten. Es wird eine ausgeglichene Jahresbilanz zwischen Export und Import angestrebt.
