# Umfassende energetische Modernisierung einer denkmalgeschützten Villa am Comer See

Dr.Ing. Oscar Stuffer - Solarraum GmbH

Alexandra Troi - EURAC

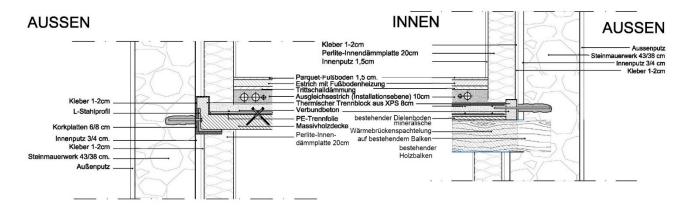
Abbildung 2: Zwischendeckenauflager auf Außenwand mit statischer Konsolidierung (links) und Balkenkopf auf Außenwand (rechts)

Die kritischen Punkte bei der Ausführungsplanung wie bei der Ausführung der Bauarbeiten, waren sicher die hohe Anzahl von verschiedenen Knoten (ca. 30 Stk.). Um die Ausführung möglichst zu vereinfachen, beschränkte sich die Planung auf 2 Innendämmstärken (20 cm Perlite und 8 cm Aerogel wo geometrisch erforderlich). Für beide Innendämmungen wurde der Feuchtetransport simuliert (WUFI). Zudem wurden alle Knoten mit besonderem Augenmerk auf Luftdichtheit, Dampfdiffusion und Konvektion konstruktiv durchgeplant.

Der Begrenzung des *Inneren Kondensats* (beim Monatsbilanzverfahren) entspricht die Analyse der *Kondensations- und Trocknungszyklen*, der Bewertung von Tauwasser und Schimmelrisiko mit dem Temperaturfaktor f<sub>RSI</sub> die Auswertung von *Temperatur und Feuchtigkeit auf der Innenwandoberfläche* im Zeitverlauf, bzw. bei relativen Feuchtigkeiten über 75% im Isoplethediagramm (siehe Abb xx). Neben der 1D-Berechnung des Wandaufbaus (siehe 3.2), wurden insbesondere zwei Details auch 2D simuliert: Die Balkenköpfe und das Anschlussdetail mit auf einem Metallprofil aufliegender Holzdecke (Abb 2).

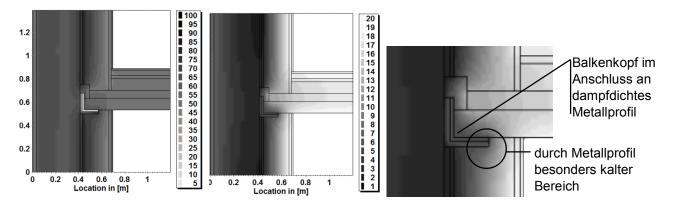
Abbildung 4: Als kritisch identifiziert und überprüfte Details im 2-dim. Feuchte- bzw. Temperaturfeld

Die in der Planungsdiskussion als kritisch eingestuften Punkte beim Detail mit dem umlaufenden Metallprofil haben sich in der Simulation als unproblematisch erwiesen: im Balkenkopf kommt es trotz durch das Metall unterbundenem Feuchtransport nicht zu einer Aufspeicherung von Feuchtigkeit und auch die Feuchtewerte im durch die Wärmebrücke kühleren Punkt in Kork und Perlite-Dämmung sind unkritisch. Während des gesamten Jahres kommt es im Klima am Comosee nicht zu Tauwasseranfall in der Konstruktion (bewertet über überhygroskopische Feuchte), für Klima Essen hingegen wäre sehr wohl ein Tauwasseranfall zu beobachten. Auch an der oberen Raumecke des unten angrenzenden Raumes ist die Temperatur hoch genug, sodass Schimmelprobleme ausgeschlossen werden können.

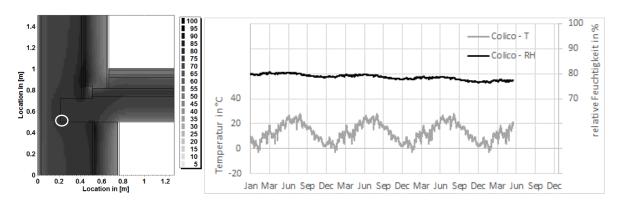
Abbildung 6: 4.2. Knoten Zwischendeckenauflager am 26.11. (3250) am 5.4. (3380) und am 24.7.(3490)

Auch beim Balkenkopf zeigt die hygrothermische Simulation zwar klar die Kältebrücke an, die Feuchtigkeit steigt aber nicht in kritische Bereiche (siehe Abb 6). Insgesamt ermittelt die Simulation für das Klima am Como See überhaupt keine Phasen mit Kondensation (Feuchtigkeit im überhygroskopischen Bereich). Auch hier verhält sich die Simulation für Klima Essen (jeweils mit Schlagregen) kritischer.
