Sanierung und Umnutzung eines Allgäuer Bauernhauses

Michael Felkner

Projekt: Umnutzung eines Allgäuer Bauernhofes

Planung: Architekturbüro Dipl.-Ing. Michael Felkner, www.architekt-felkner.de

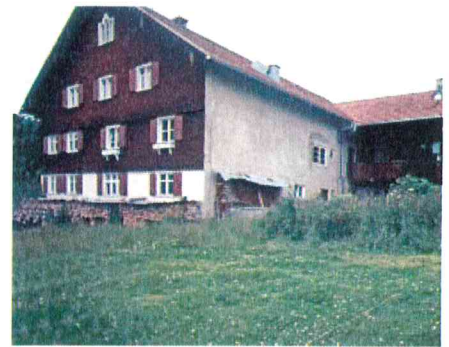
- 1 Das Anwesen im Jahr 1989, Ansicht von Nordost
- 2 Blick in das sanierte Architekturbüro im ehemaligen Kuh- und Pferdestall
- 3 Verschattung über dem verglasten Eingang des Naturkostladens
- 4 Die Südseite des Anwesens nach der Sanierung mit Naturkostladen-Eingang (links), Eingang Büro (Mitte) sowie dem Wohnhaus (rechts).

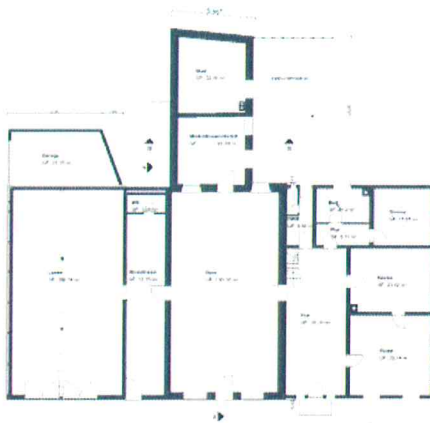
ANSICHT WEST

ANSICHT NORD

ANSICHT SÜD

ANSICHT OST

5 Ansichten, Grundrisse und Schnitt des Hofes 6 bis 8 Der Naturkostladen auf der Südwestseite des Wirtschaftsgebäudes
