ABACO DEI SERRAMENTI
SERRAMENTO N° 2

CORPO B

RESTAURO E RIFUNZIONALIZZAZIONE DEL
COMPLESSO RURALE DI REBECCO
PROGETTO ESECUTIVO

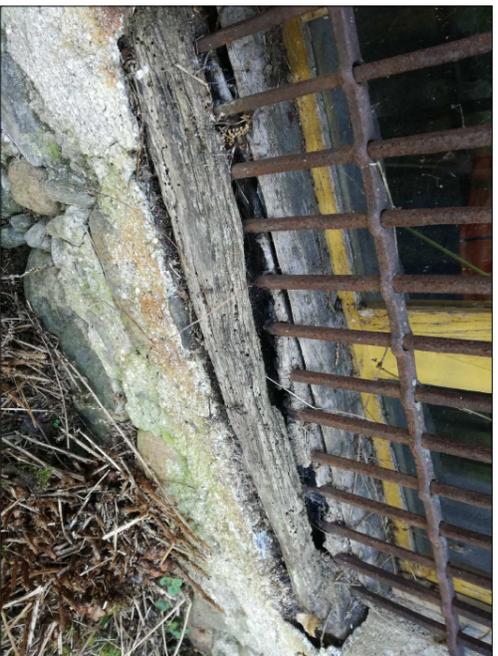
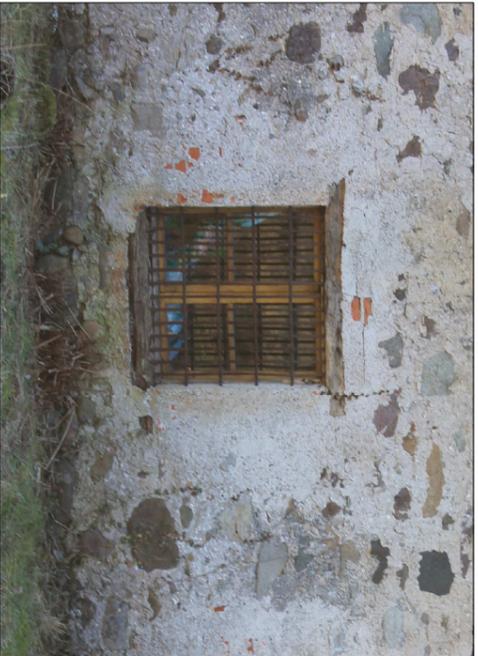
- restauro dell'architrave in legno esistente
- restauro della banchina in legno
- restauro dell'inferriata esistente
- restauro del serramento in legno esistente
- posa di nuovo serramento in legno a due battenti con vetrocamera, anta esterna a ribalta verso l'alto e scuretti interni
