# DENKMALPFLEGE INFORMATIONEN

## Soweit die Füße tragen...

Josef Martin Bauer und Sep Ruf in Dorfen

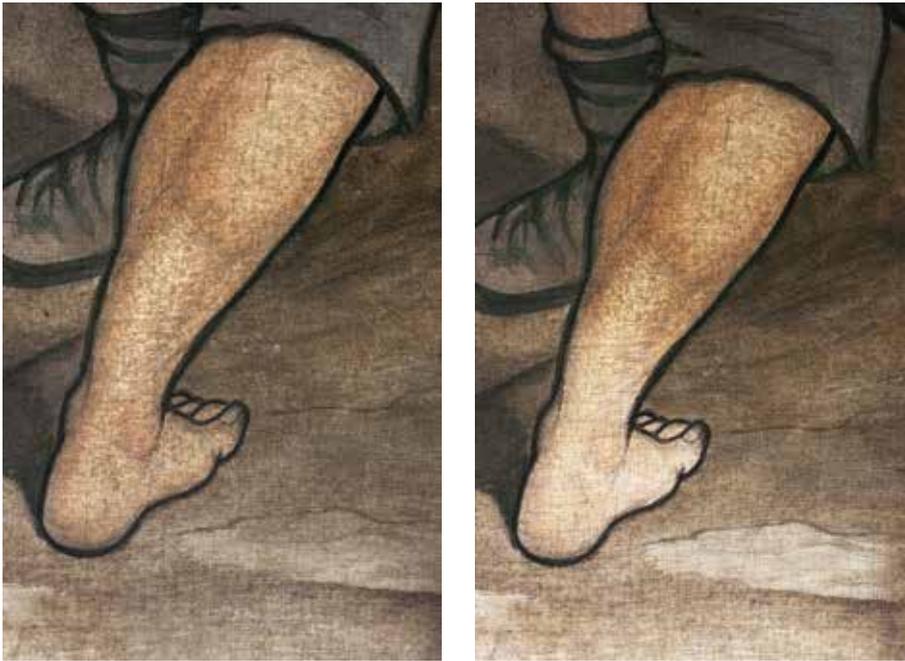
Station II, links Zustand vor der Reinigung, rechts Zustand während der Reinigung und Reduzierung brauner Flecke (Fotos: BLfD, Simon Mindermann, 2014)

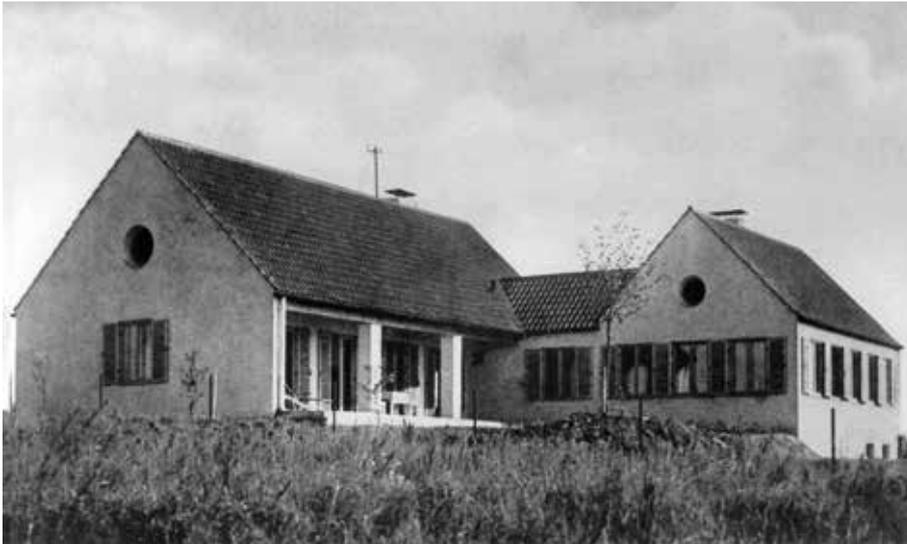
Dorfen, Josef-Martin-Bauer-Str. 17, Wohnhaus, Südansicht um 1936  
(Foto: Technische Universität München, Architekturmuseum)

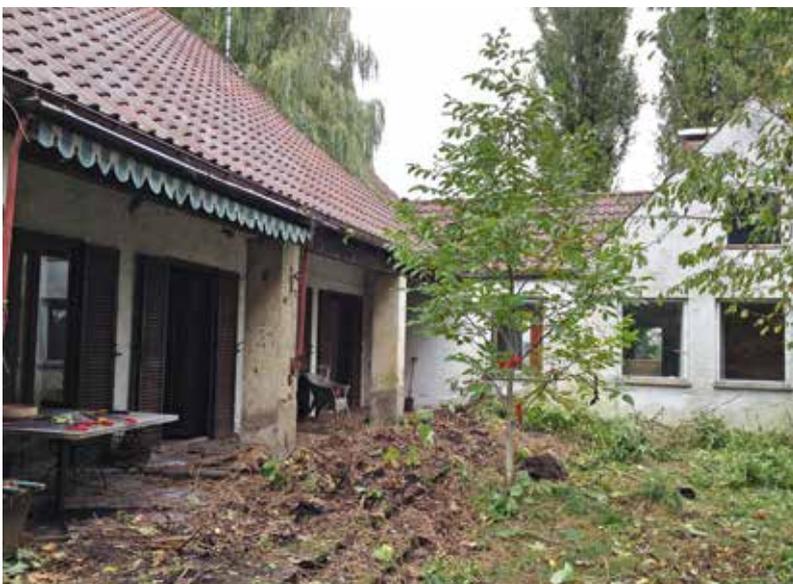
zu: Der Garten war so sehr verwildert, dass der Bewuchs bis ins Haus drang. Die nicht mehr funktionierende Dachentwässerung hatte Schäden am Dach und den Putzen zur Folge. Die Frostschäden an den Heizungsleitungen zwangen schließlich zum baldigen Handeln. Nach vielen Kaufinteressenten, welche die Qualitäten des Hauses weder verstanden noch schätzten, nahmen sich 2013 neue Eigentümer der Herausforderung an, das Haus für den eigenen Bedarf instand zu setzen. Sie holten sich hierfür Unterstützung beim Architekturbüro 4Architekten aus München und wurden vom Bayerischen Landesamt für Denkmalpflege beraten. Für die junge Familie eignete sich das Haus in geradezu idealer Weise: Die in Wohn- und Schlafbereich aufgeteilten Baukörper entsprachen den Wohnvorstellungen der neuen Eigentümer, sodass lediglich ein Durchbruch zwischen Küche und Wohn- bzw. Essraum an der Stelle eines jüngeren Kamins notwendig war. Die im Entwurf von Ruf bereits vorgesehe-

Dorfen, Wohnhaus, Südansicht vor der Instandsetzung (Foto: BLfD, Hildegard Sahler)

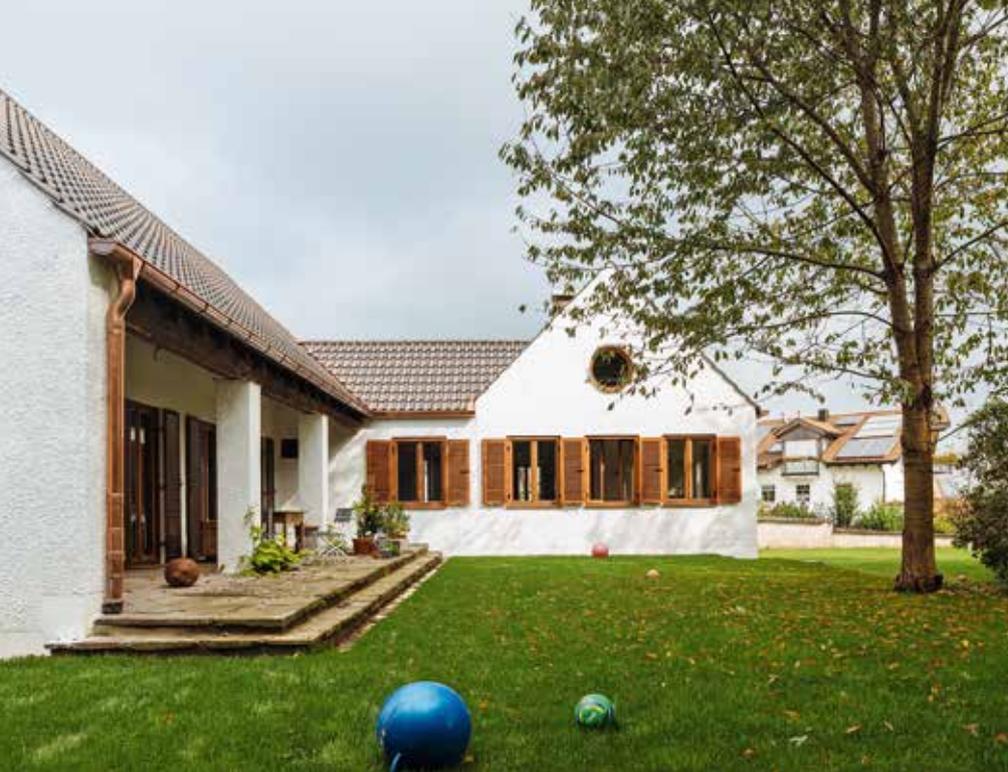
Dorfen, Wohnhaus, Südansicht nach der Instandsetzung 2014 (Foto: Jens Schnabel, München)

sondere im Bereich des Sockels – und die der geringen Wandstärke behoben werden. In Zusammenarbeit mit einem „Energieberater Denkmal“ entschied man sich für eine rein mineralische Außendämmung. Die nach dem Vorbild noch erhaltener einzelner Fensterflügel entwickelten Kastenfenster konnten in den ebenfalls der bauzeitlichen Putzstruktur nachempfundenen Neuputz bündig integriert werden. Die knappe Ausbildung von Traufe und Ortgang wurde ebenfalls wieder aufgenommen.

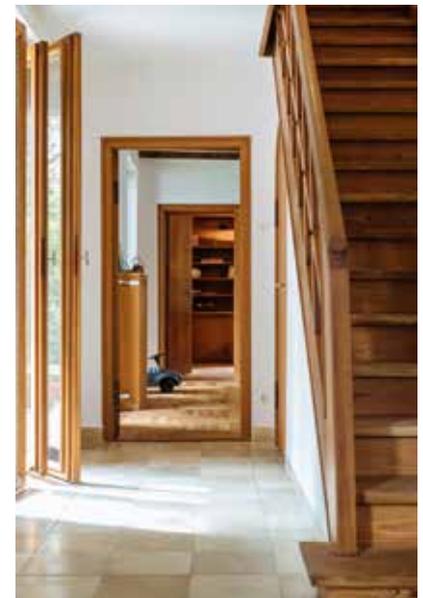
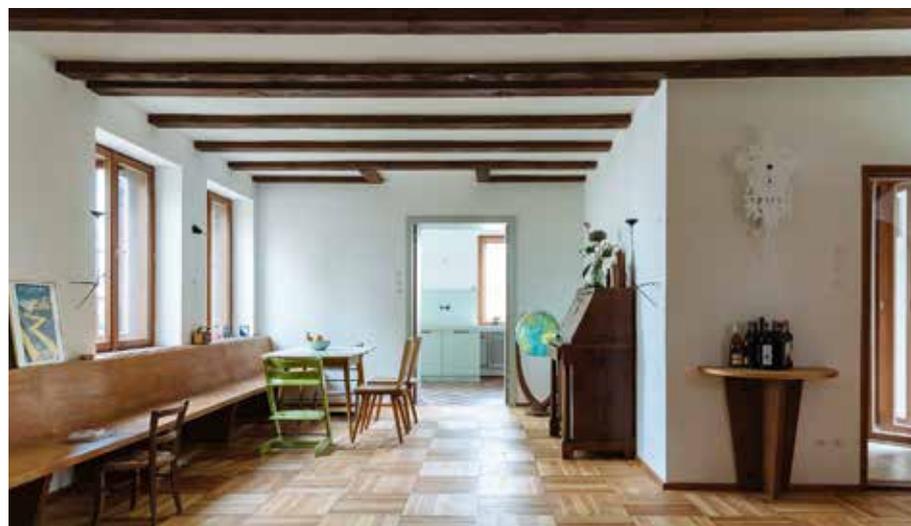
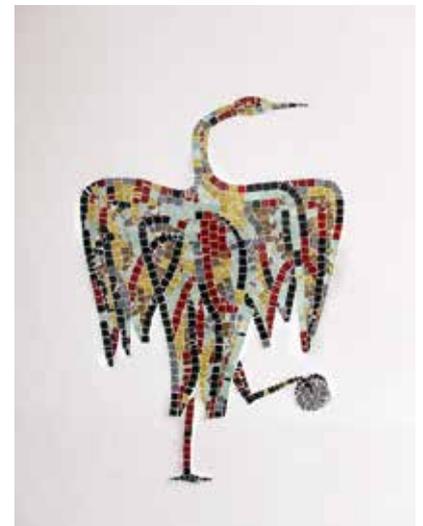
Dorfen, Wohnhaus, Wohnraum nach der Instandsetzung mit Möbeln von Sep Ruf; rechts Treppenhaus nach der Instandsetzung und Mosaik im Gang zum Schlaftrakt, nach dem Roman von 1958 „Kranich mit dem Stein“, 2014 (Fotos: Jens Schnabel, München)

einschließlich der Beschläge in einem meist guten Zustand erhalten war. Man entschied sich für eine Pflegemaßnahme – die Gebrauchsspuren, die mit der Geschichte des Hauses eng verbunden sind, blieben daher erhalten. Selbst die qualitätvolle Badeinrichtung wird heute weiter genutzt.
