Untersuchung und Befundsicherung 2010

Ehemalige Schäfllerei des Klosters Benediktbeuern

Landkreis Bad Tölz- Wolfratshausen

Durchführung von Untersuchungen an der Raumschale und der Fassade zur Klärung einzelner Bauphase und baulicher Veränderungen. Aussagen zum momentanen und historischen Putzbestand.

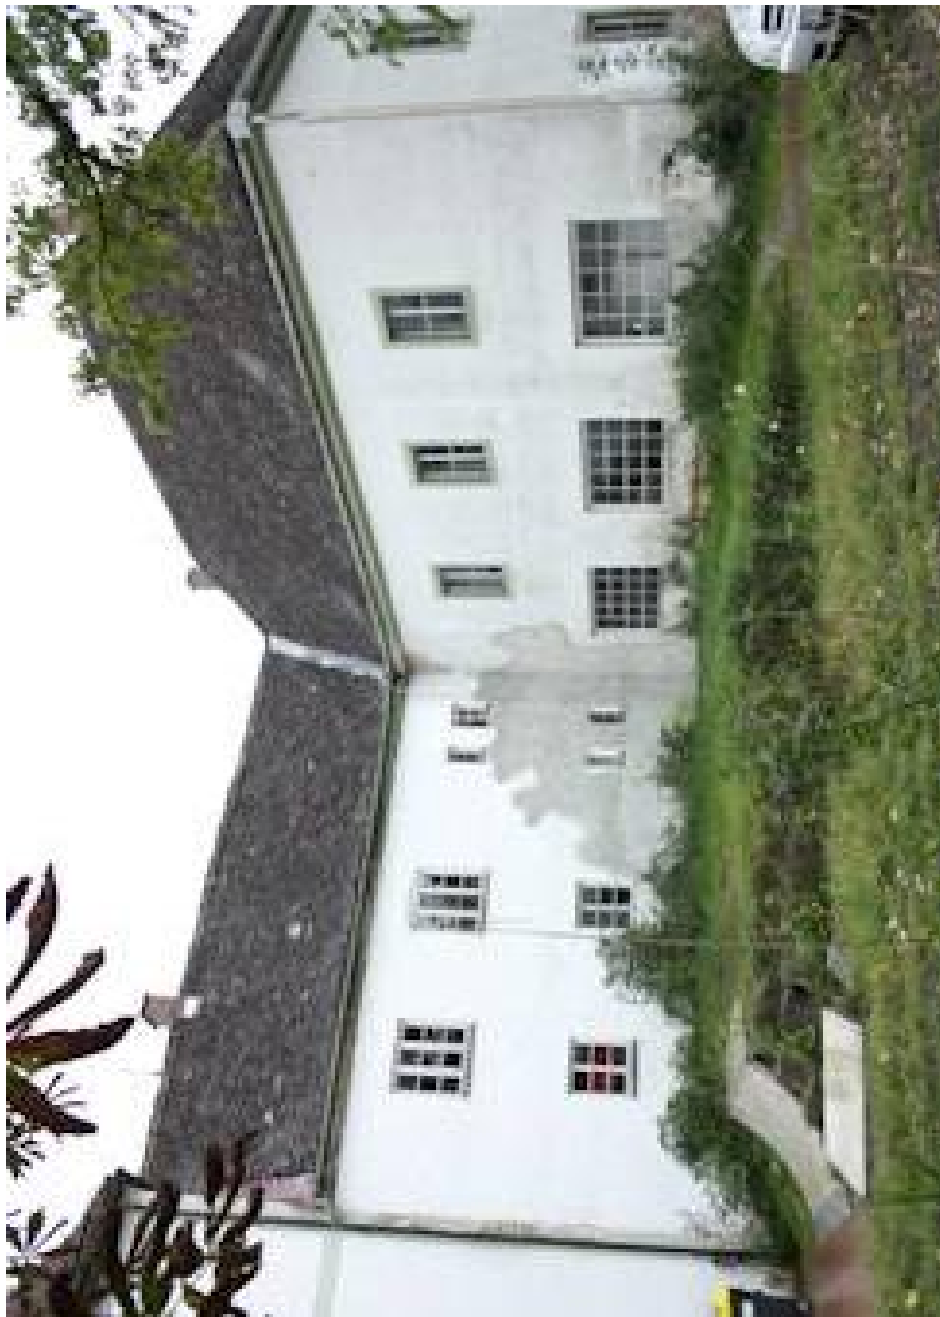
Nord - Westansicht der ehemaligen Schäfllerei. In der linken Bildhälfte sieht der Betrachter die Westseite des Querbaues, der unmittelbar an die ehemalige Brauerei anschließt. In der rechten Bildhälfte ist die Nordseite des so genannten Kopfbaues zu erkennen.

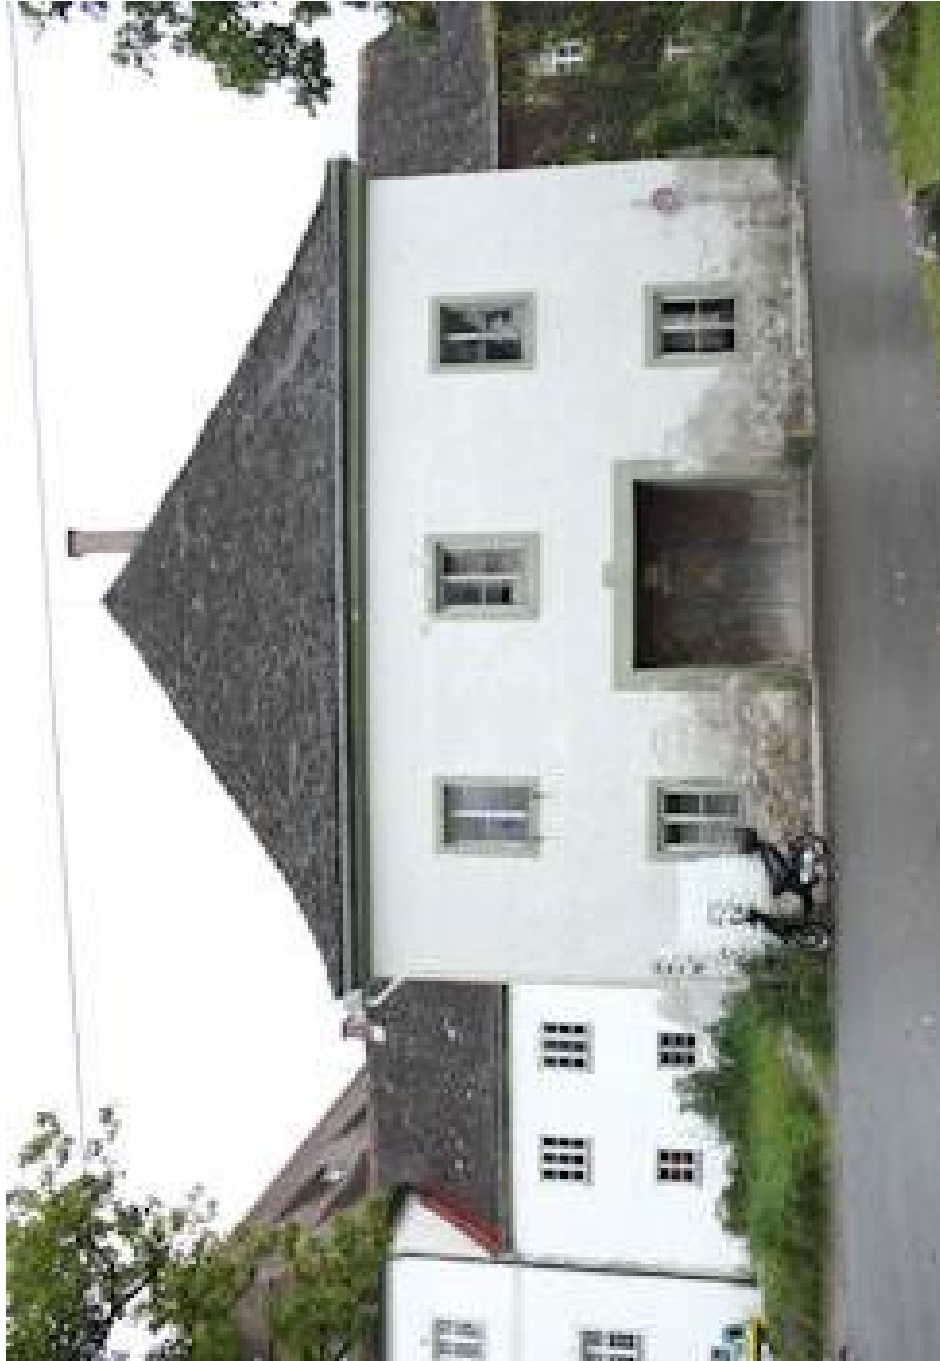
Frontalansicht der Westseite des Kopfbaues, der 1955 als Schmiede eingerichtet wurde.

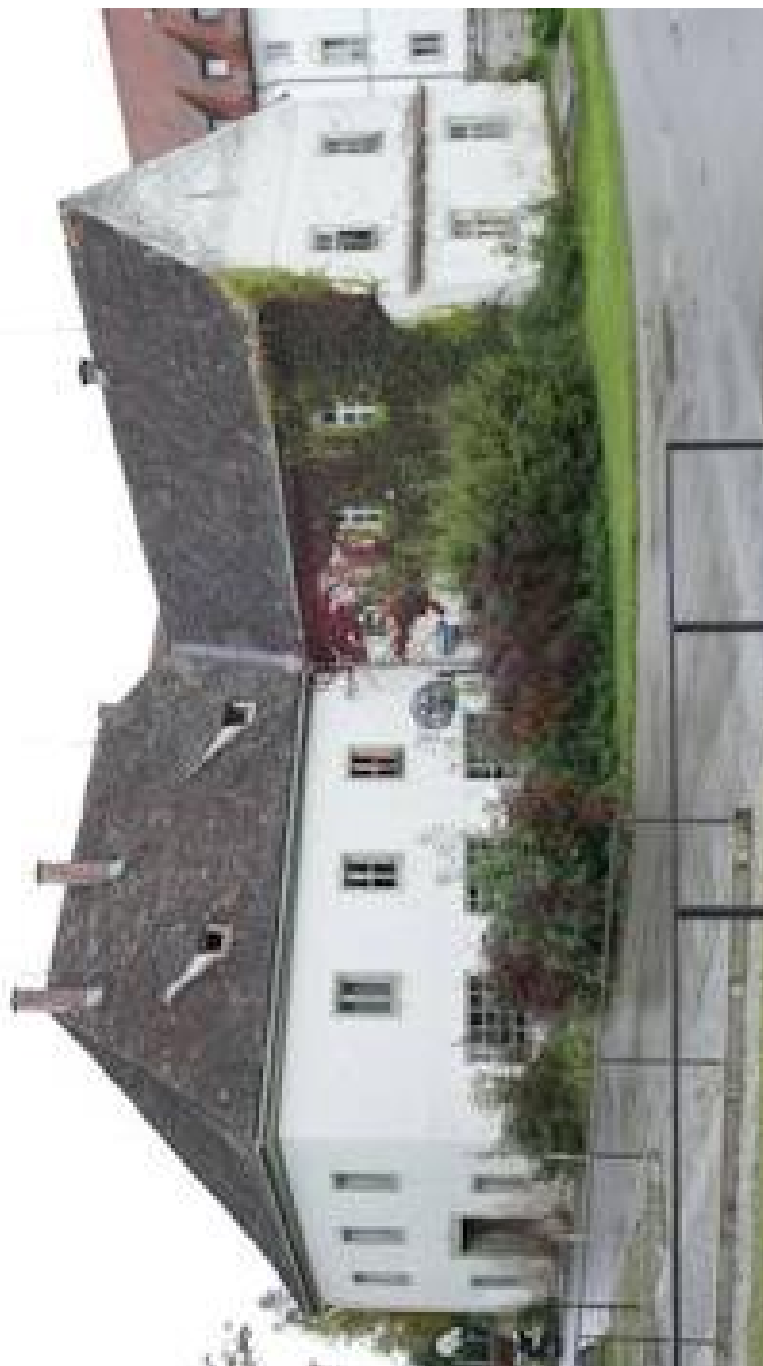
Süd- Westansicht des Gebäudekomplexes. Der in der rechten Bildhälfte sichtbare Baukörper (Don Bosco Clup) bildet die Weiterführung des von der ehemaligen Brauerei ausgehenden Querbaues.

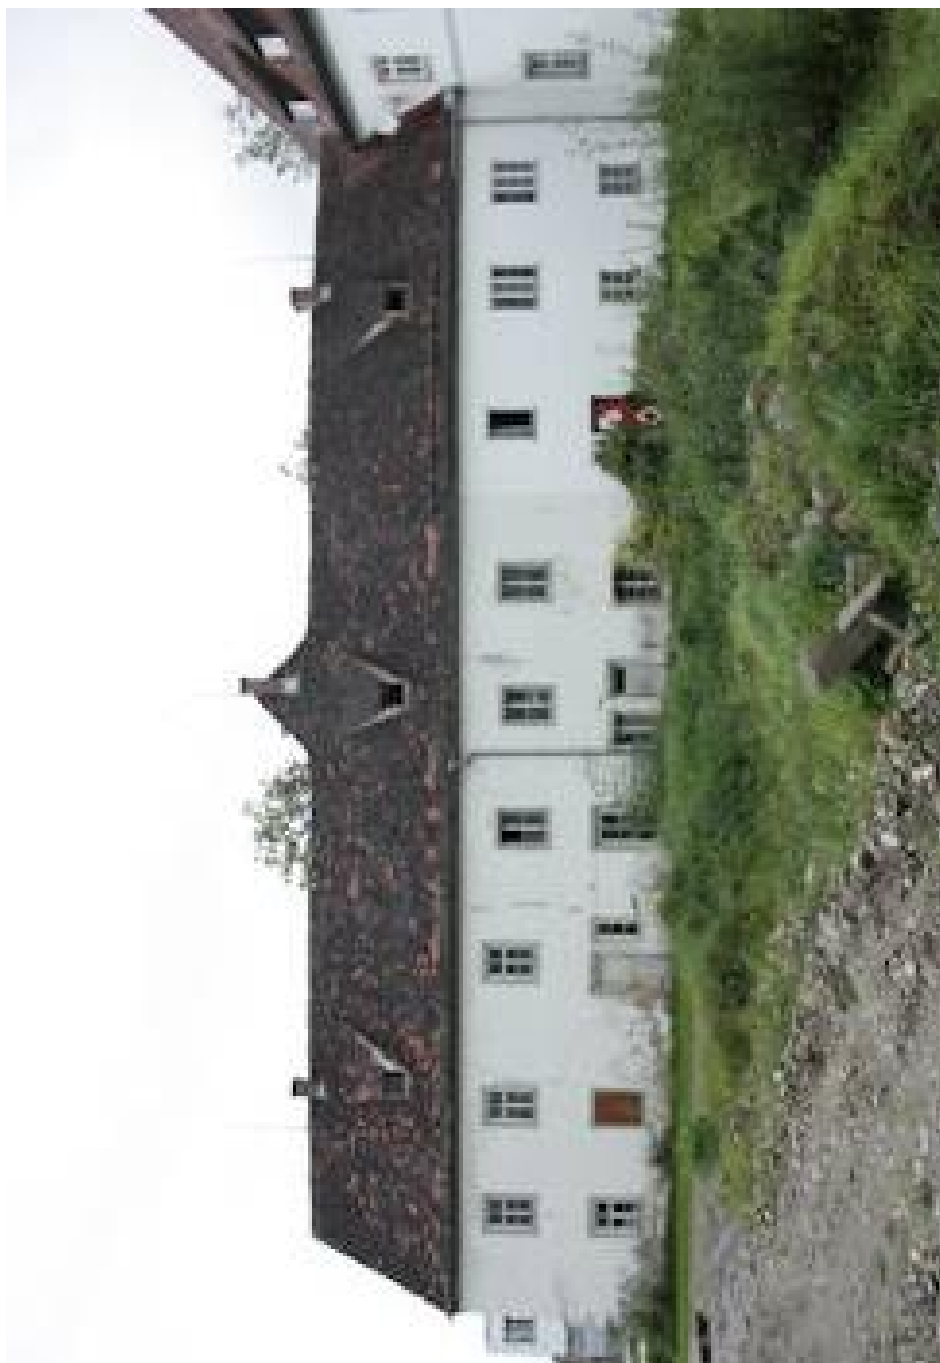
Das Bild zeigt die Ostseite des gesamten Querbaues mit der rechts im Bild angrenzenden ehemaligen Brauerei.

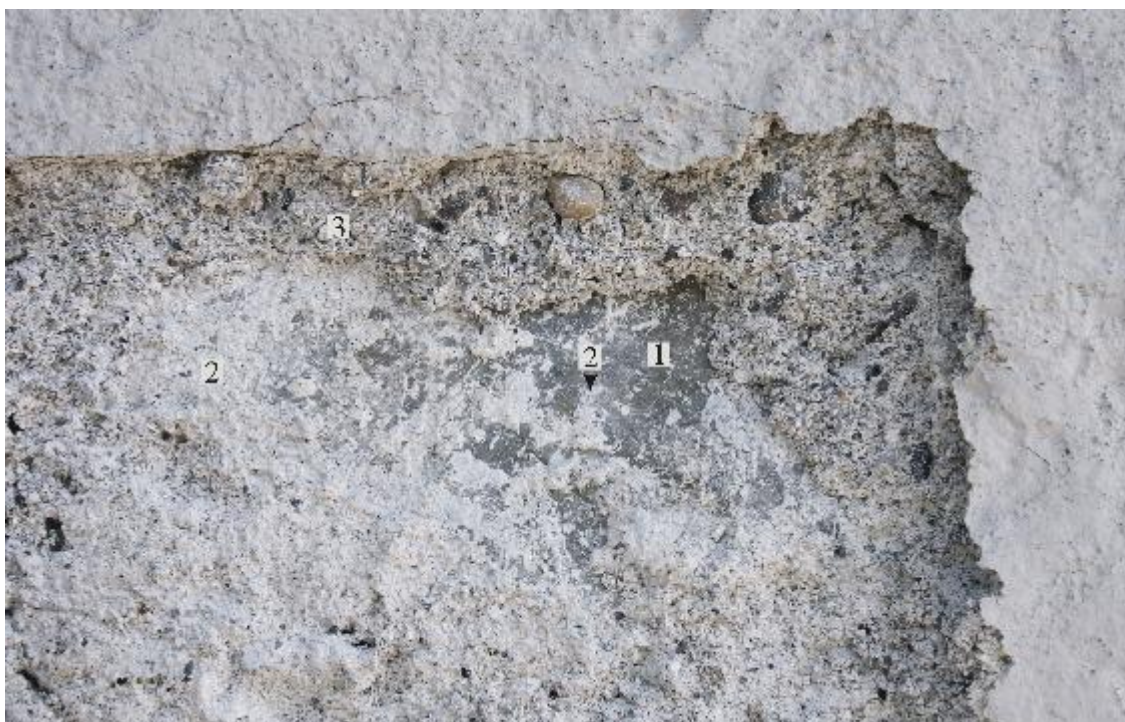
1. Naturstein
2. Schlammputz (hier keine volle Deckung)
3. weicher, heller Kalkputz

Die Deckung des Mauerwerks ist unterschiedlich stark: Sie reicht von einer partiellen Steinsichtigkeit bis zu einer Stärke von circa 3 mm. Eine Verschmutzung durch längere Bewitterungszeiten konnte nicht festgestellt werden. Auf dieser ersten Schicht folgt ein charakteristischer Kalkputz mit einer Stärke von circa 2,5 cm (Korngröße bis circa 0,8 cm, Farbigkeit sehr hell). Dieser Putz ist in vielen Bereichen sehr locker im Gefüge und teilweise bereits (auch unter der momentanen Bestandsfläche) stark versandet und in der Struktur gestört.

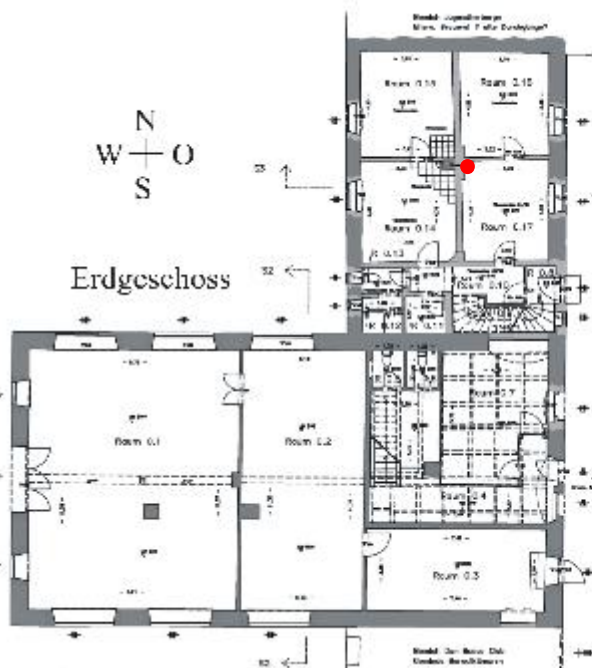
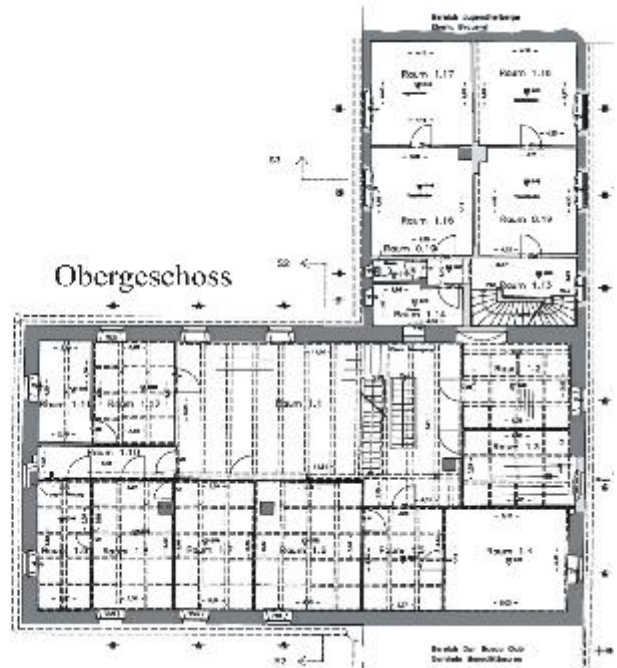
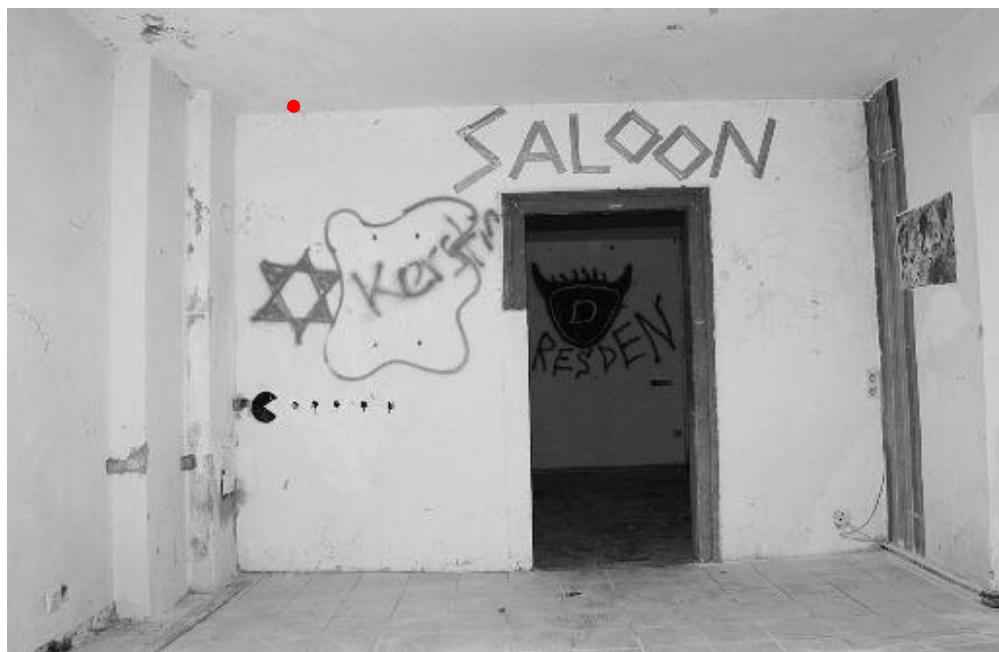
Der rote Punkt zeigt die genaue Lage der Befundstelle (Grundriß oben und Wandansicht unten)

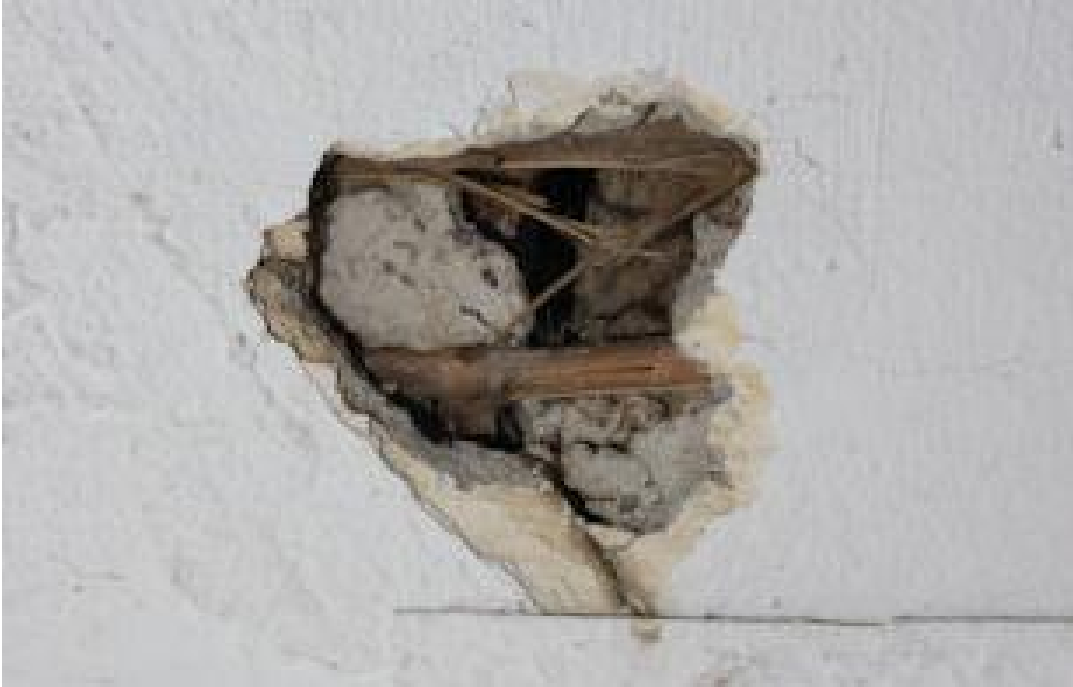
<p>Der Deckenverputz wurde auf Schilfrohmatten ausgeführt. Das unterschiedliche Putzmaterial weist auf eine nachträgliche Überarbeitung hin.</p>

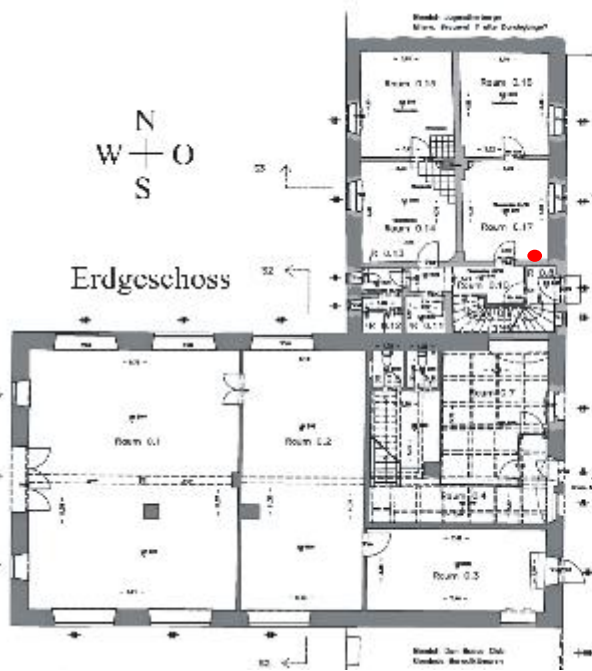
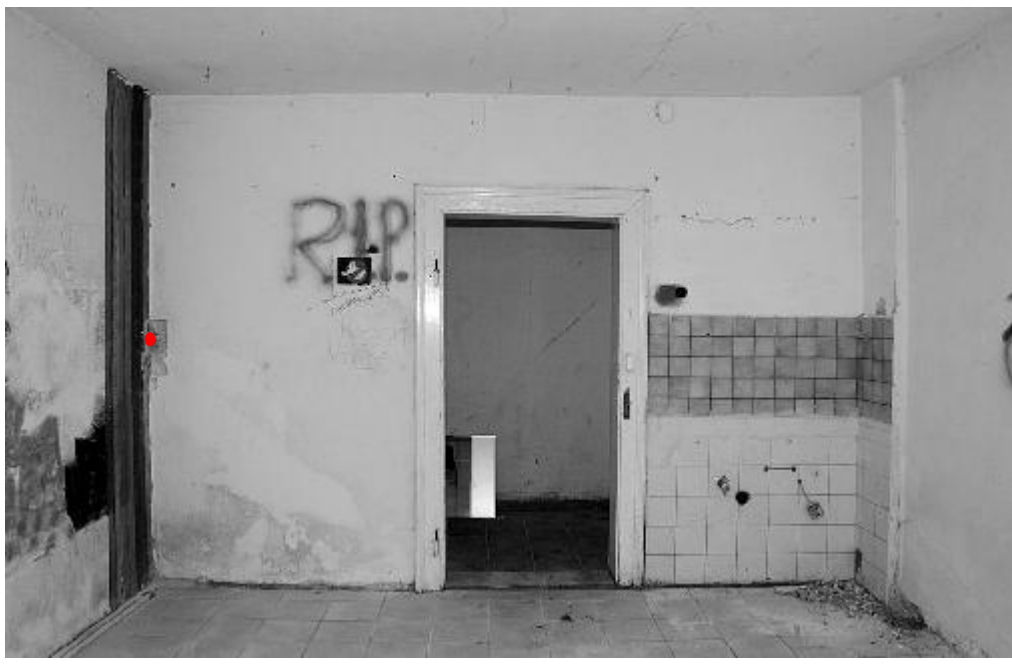
BEFUNDPROTOKOLL							Blatt 1
PLZ/ORT	8	3	6	7	1	Ortsteil	Befund-Nr.
Benediktbeuern				Lkr.		Reg.-Bez.	0.20
Str./Platz/Nr.				Bad Tölz- Wolfratshausen		Obb.	
Don-Bosco-Straße 1 D				Objekt/Objektteil			
				Kloster Benediktbeuern- alte Schäfflerei- Nordbau (Zivi- Wohnheim)- Erdgeschoß			
Flur-Nr.

Der rote Punkt zeigt die genaue Lage der Befundstelle (Grundriß oben und Wandansicht unten)

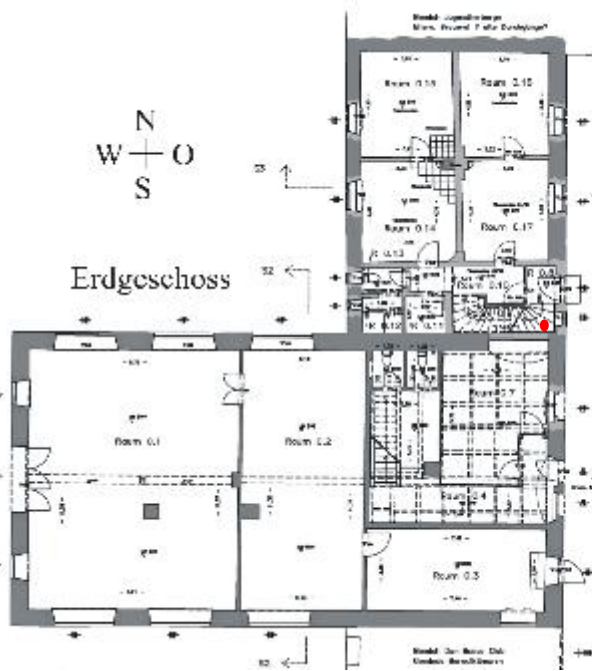
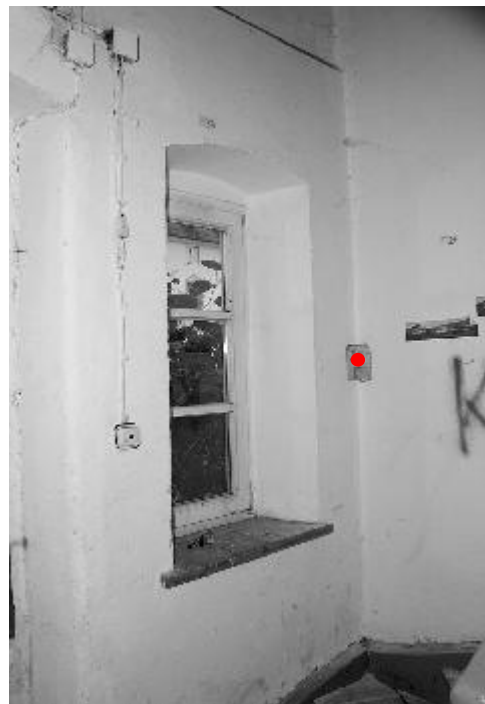
Der rote Punkt zeigt die genaue Lage der Befundstelle (Grundriß oben und Wandansicht unten)

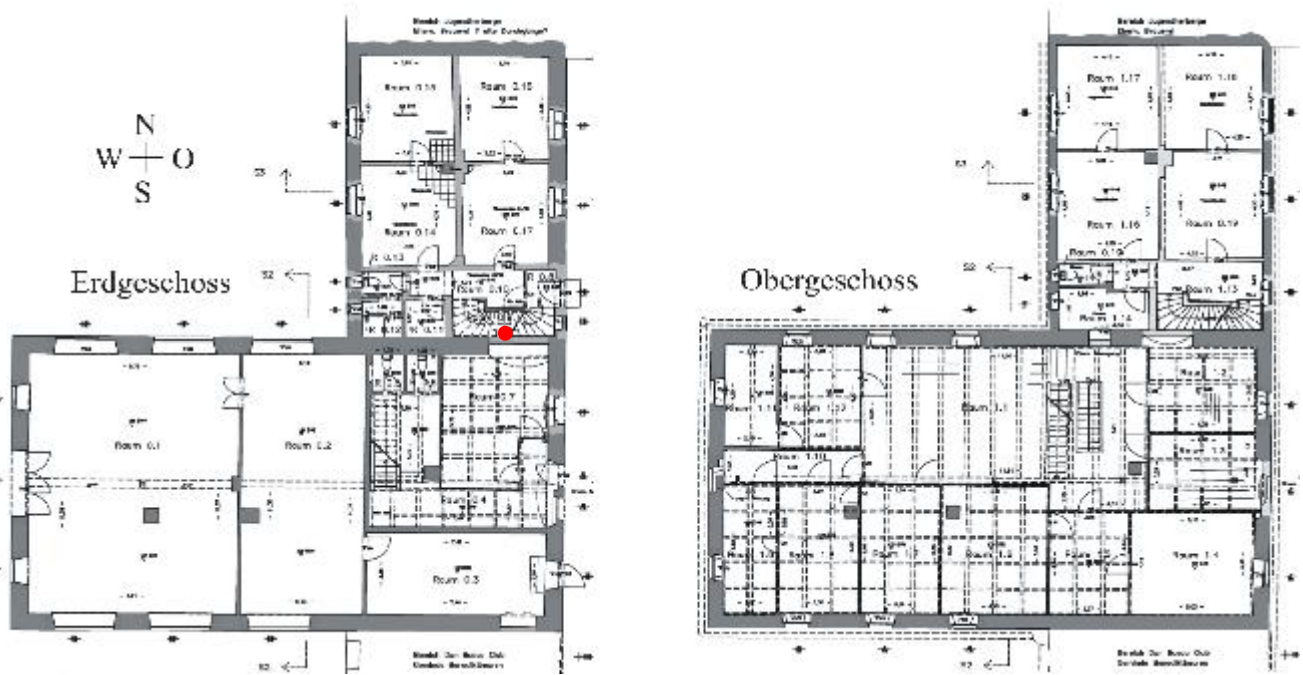
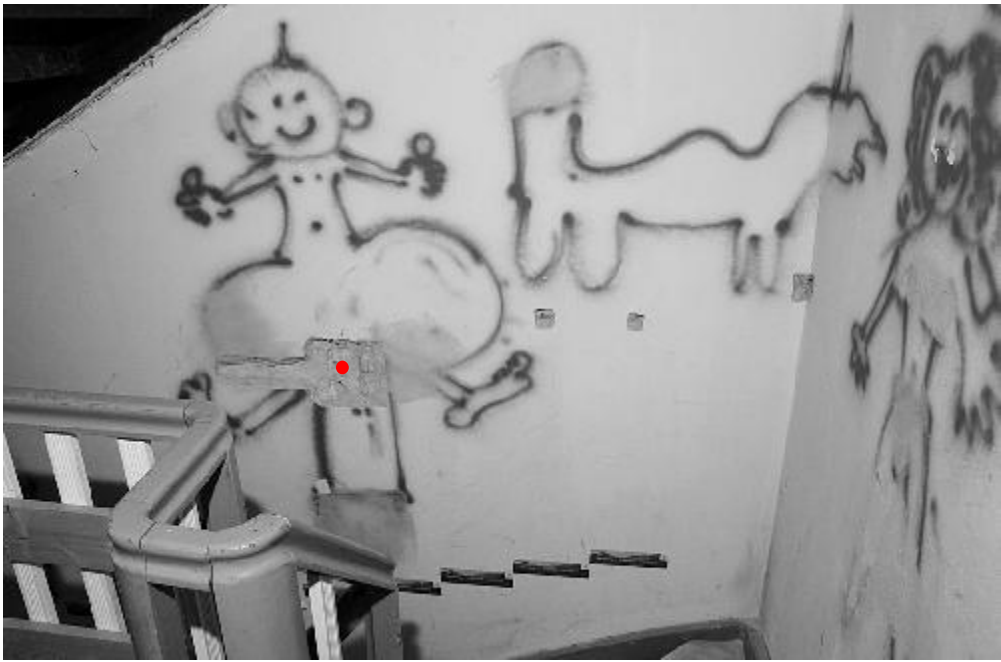
Der rote Punkt zeigt die genaue Lage der Befundstelle (Grundriß oben und Wandansicht unten)

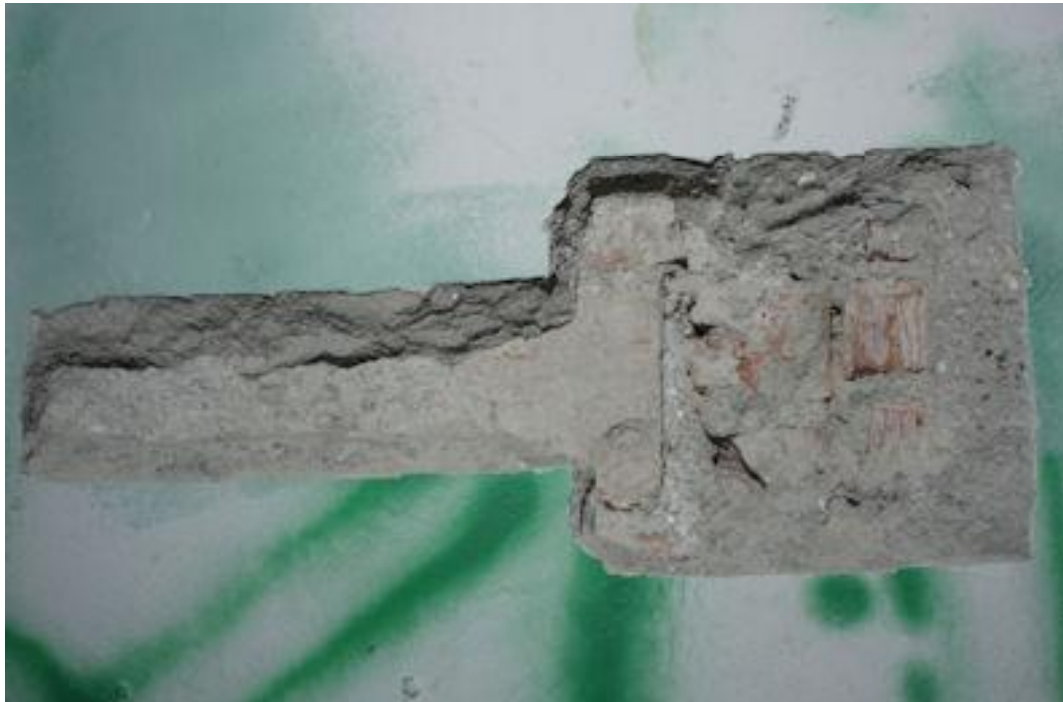
In der rechten Bildhälfte ist die Vermauerung des ehemaligen Durchgangs zum Kopfbau sehr schön zu erkennen. Die gesamte Fläche wurde nach der Zusetzung des Durchgangs mit einem dunkelfarbenen, sehr harten Putzmaterial dickschichtig überzogen.

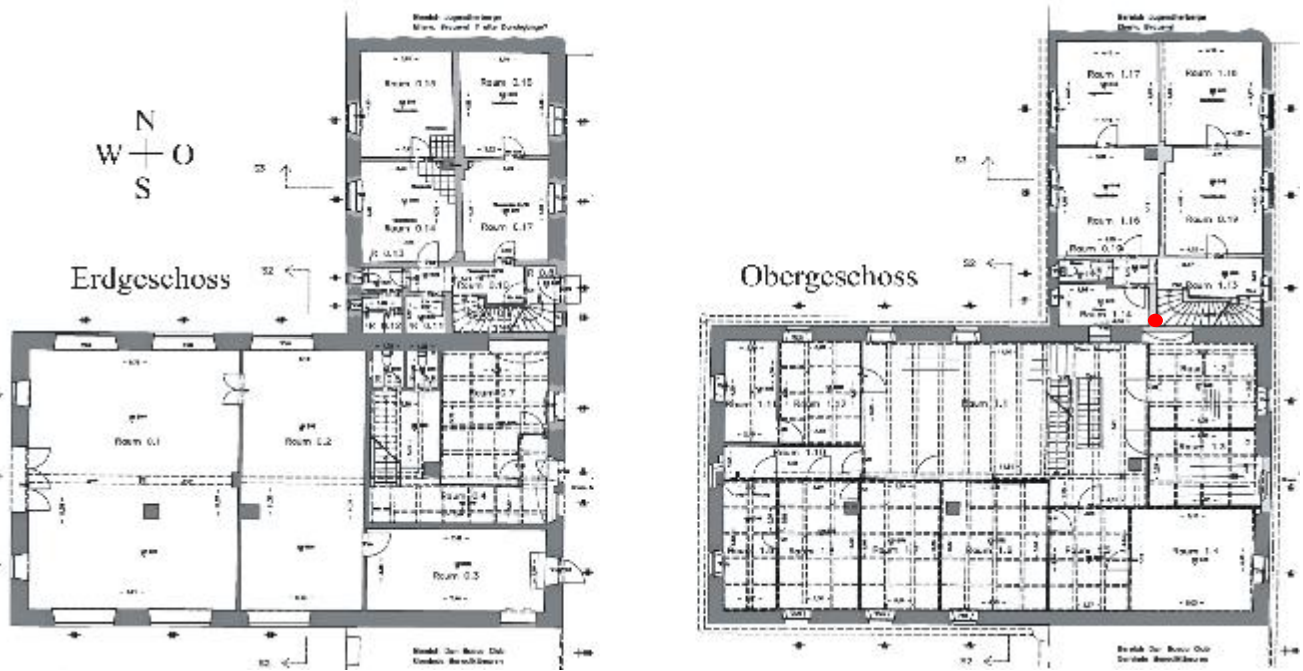
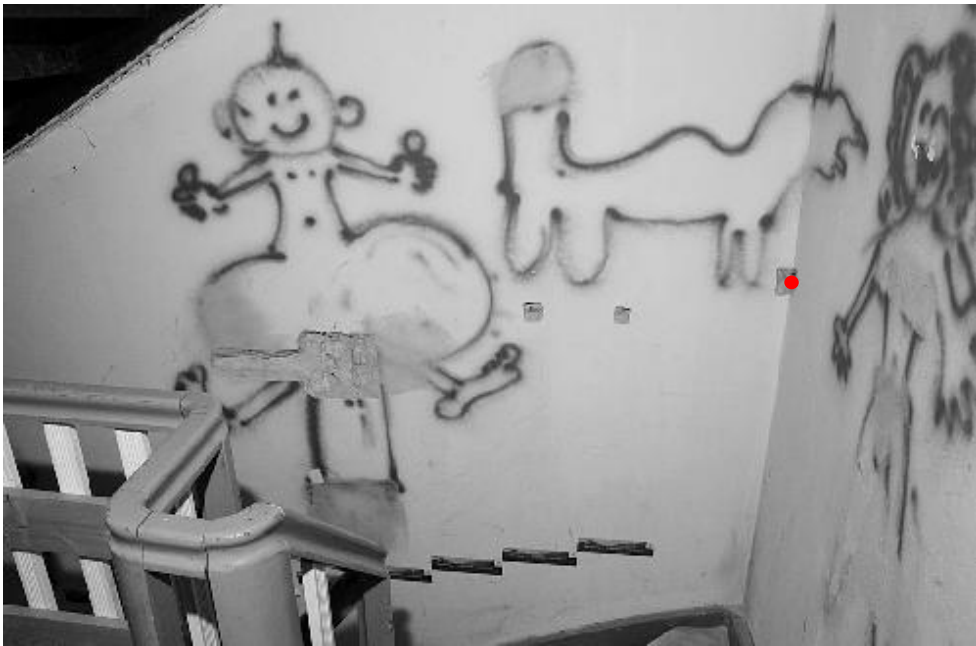
Der rote Punkt zeigt die genaue Lage der Befundstelle (Grundriß oben und Wandansicht unten)

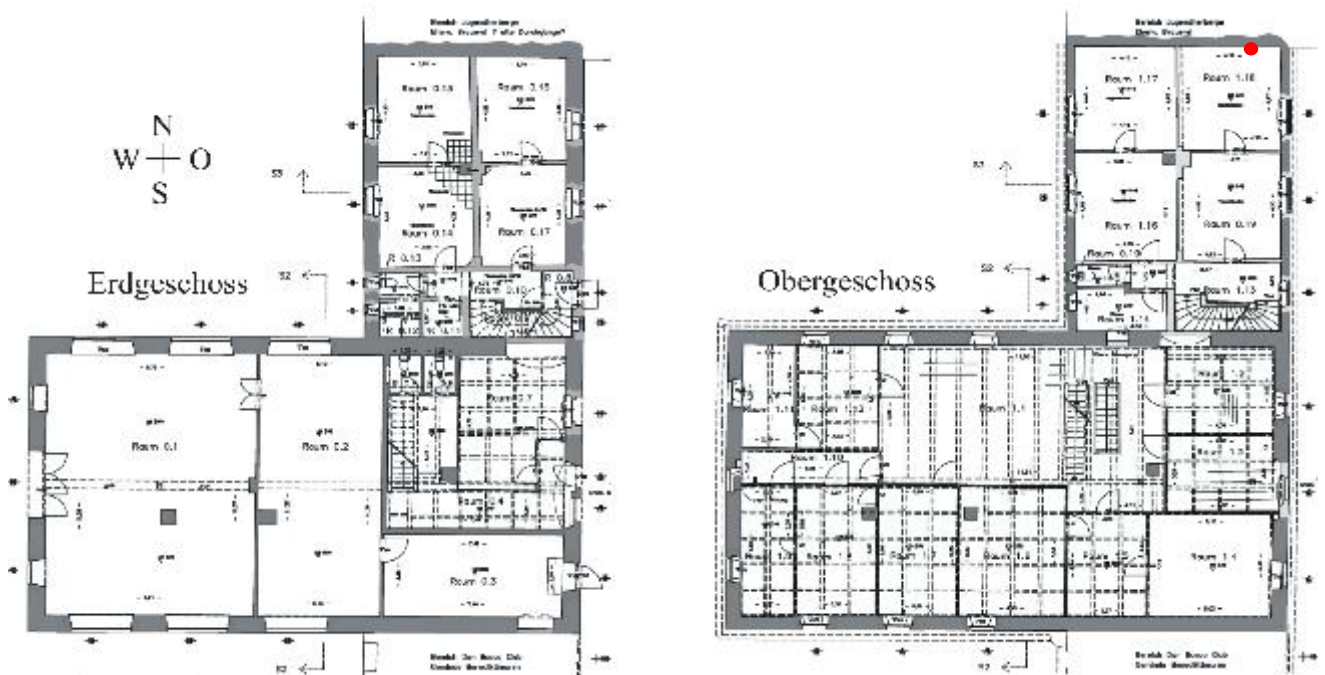
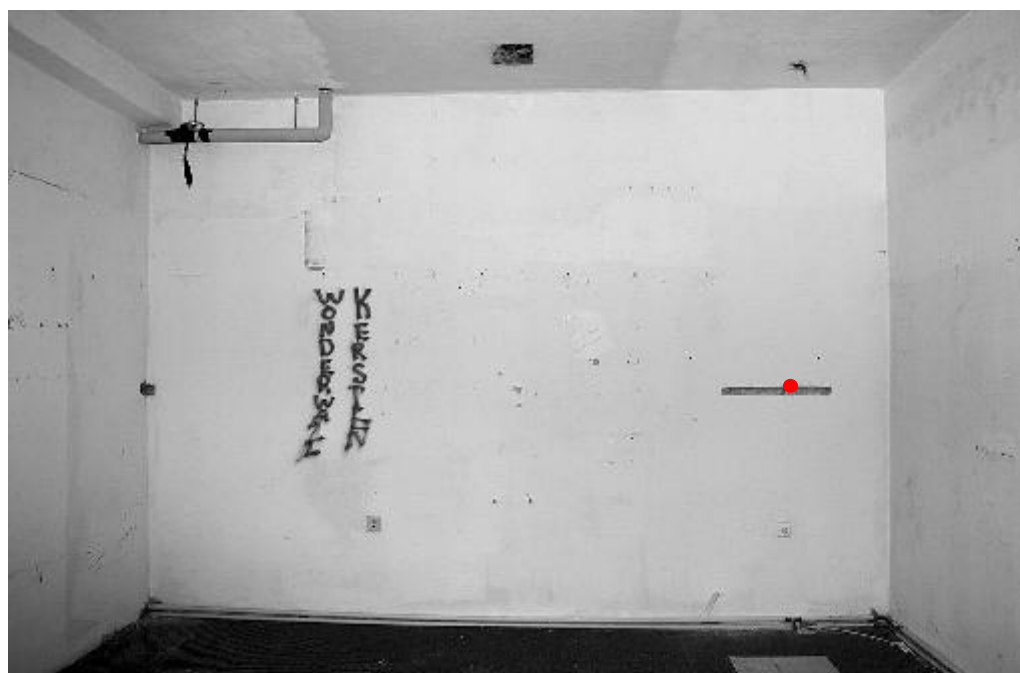
Der rote Punkt zeigt die genaue Lage der Befundstelle (Grundriß oben und Wandansicht unten)

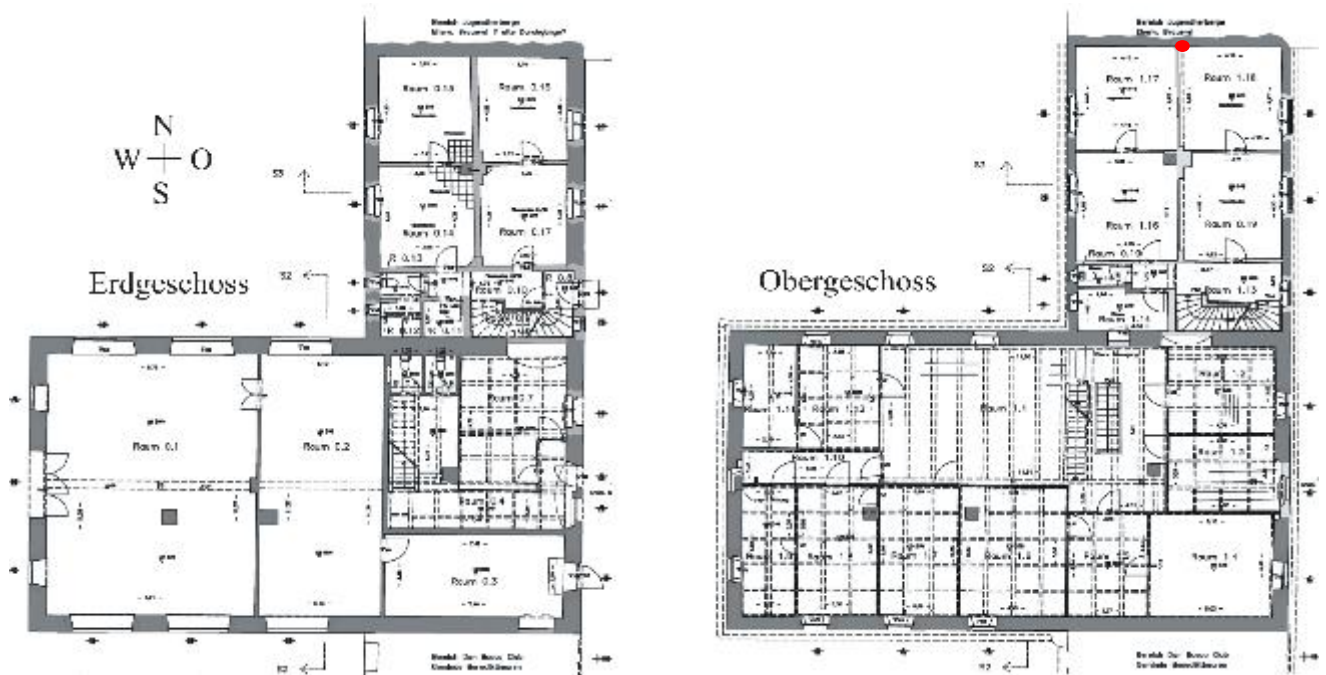
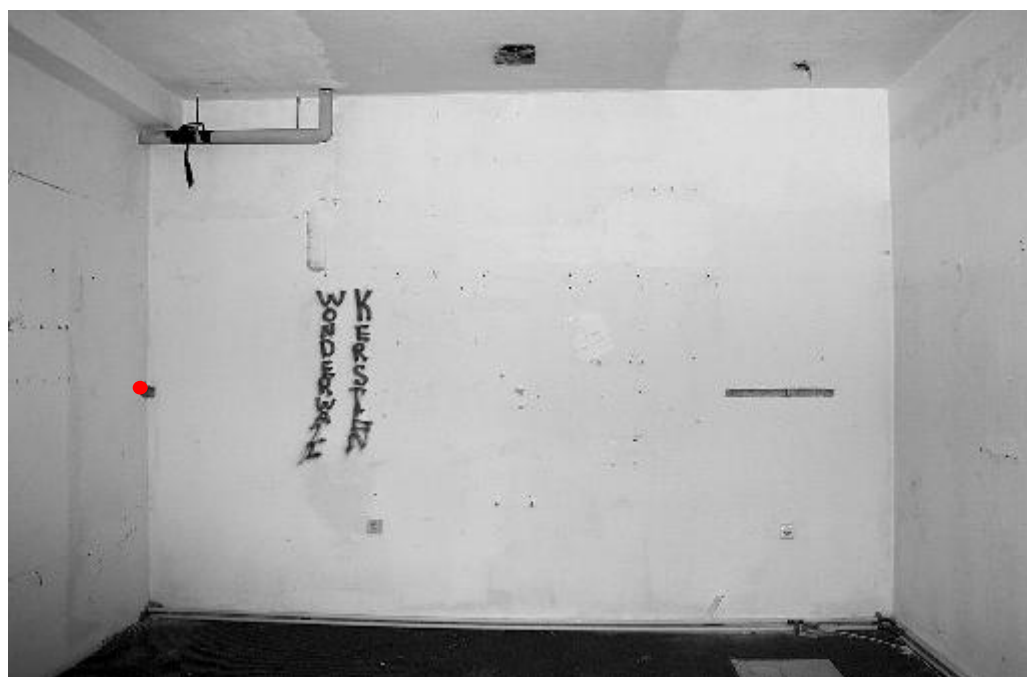
Der rote Punkt zeigt die genaue Lage der Befundstelle (Grundriß oben und Wandansicht unten)

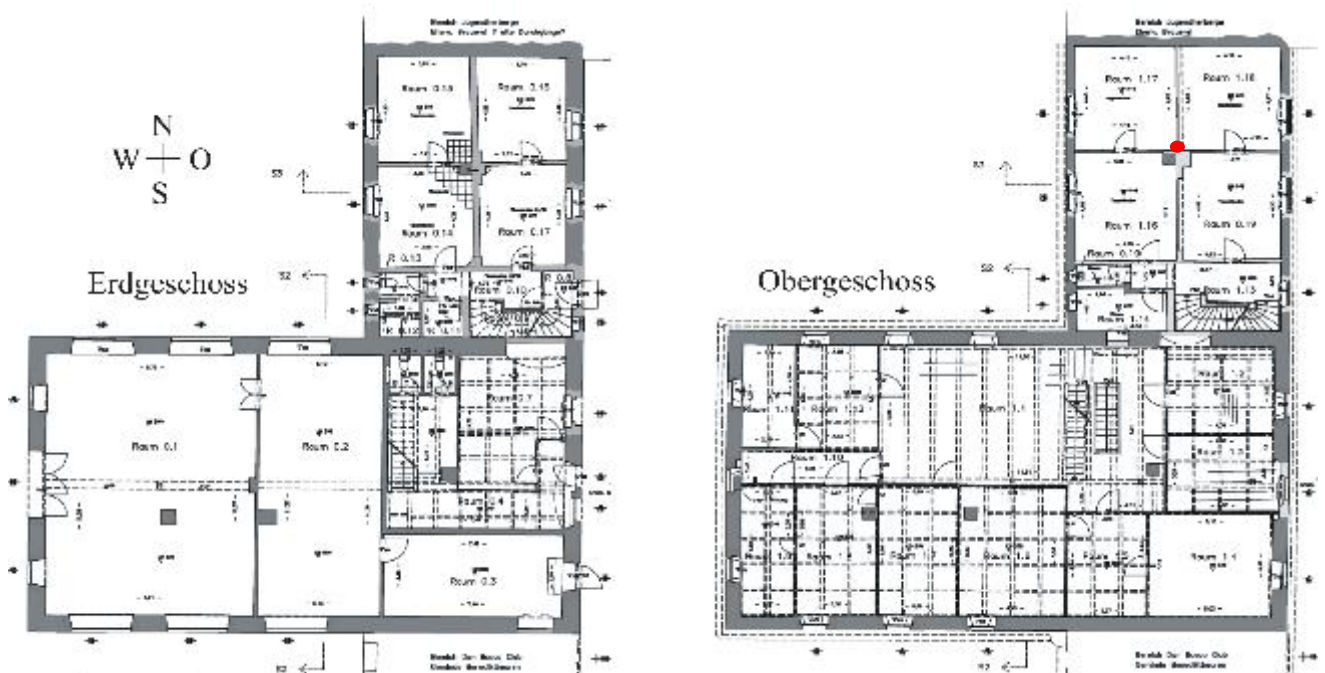
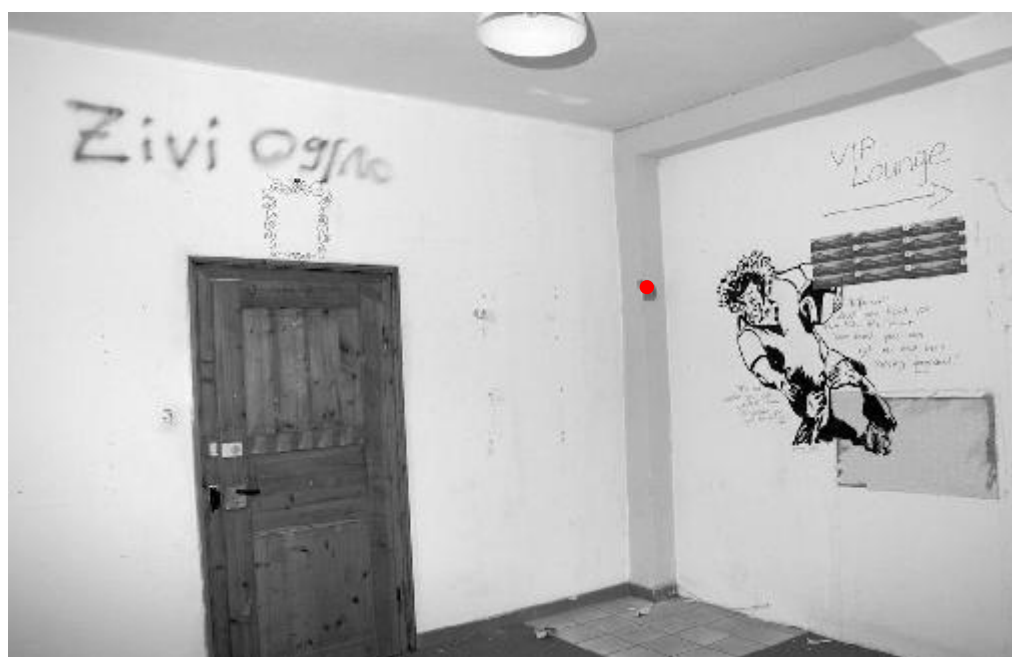
Der rote Punkt zeigt die genaue Lage der Befundstelle (Grundriß oben und Wandansicht unten)

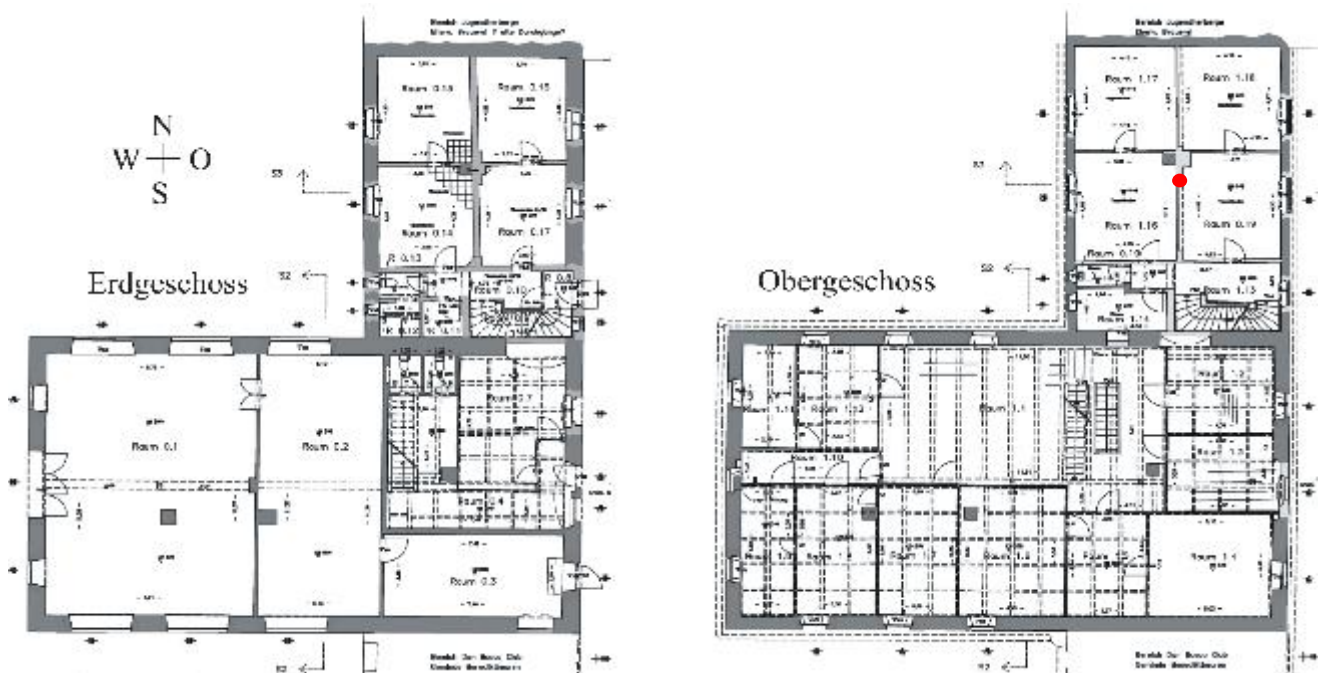
Der rote Punkt zeigt die genaue Lage der Befundstelle (Grundriß oben und Wandansicht unten)

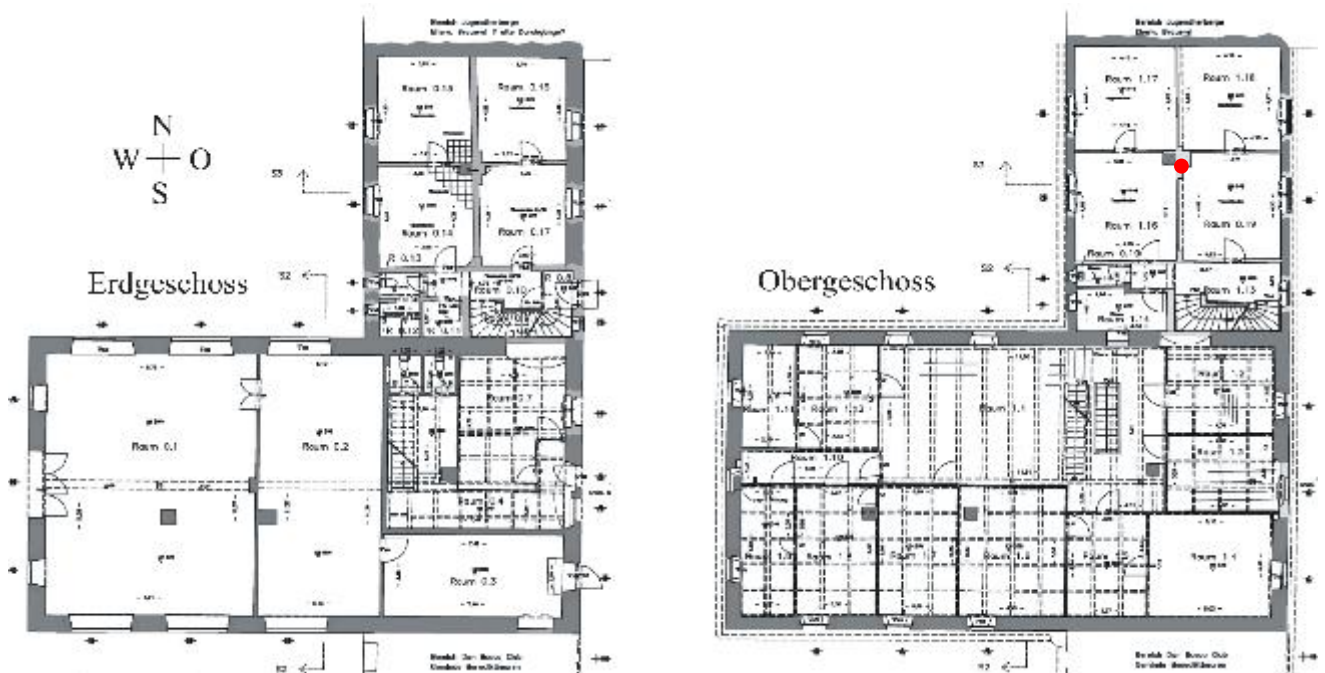
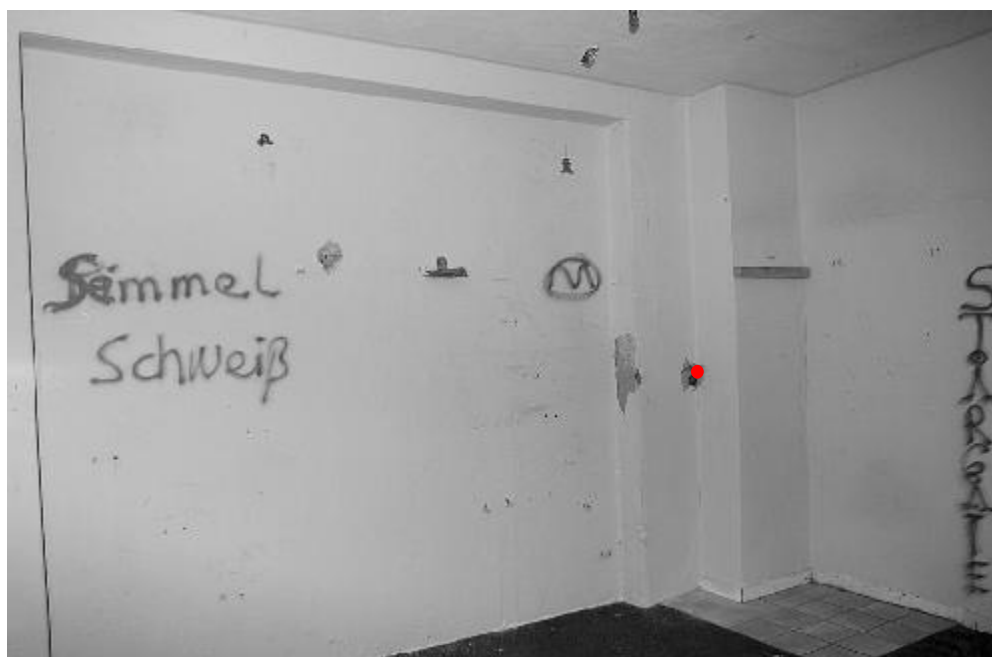
Der rote Punkt zeigt die genaue Lage der Befundstelle (Grundriß oben und Wandansicht unten)

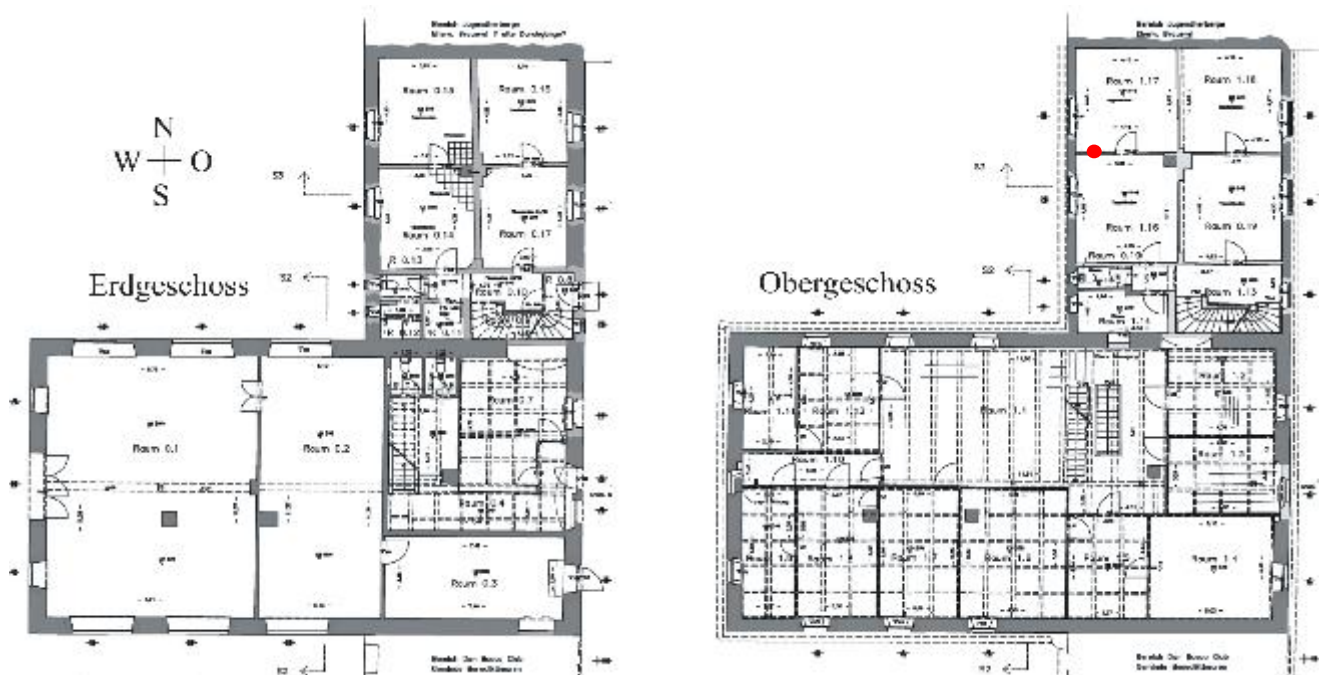
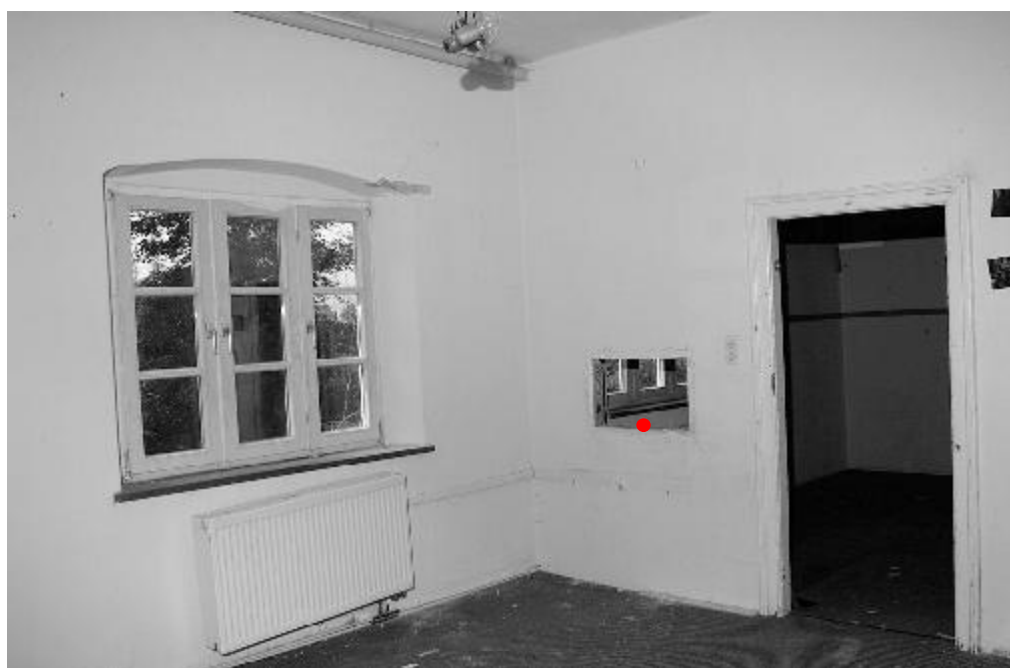
Der rote Punkt zeigt die genaue Lage der Befundstelle (Grundriß oben und Wandansicht unten)
