Untersuchung und Befundsicherung 2010

Ehemalige Schäfllerei des Klosters Benediktbeuern

Landkreis Bad Tölz- Wolfratshausen

Durchführung von Untersuchungen an der Raumschale und der Fassade zur Klärung einzelner Bauphase und baulicher Veränderungen. Aussagen zum momentanen und historischen Putzbestand.

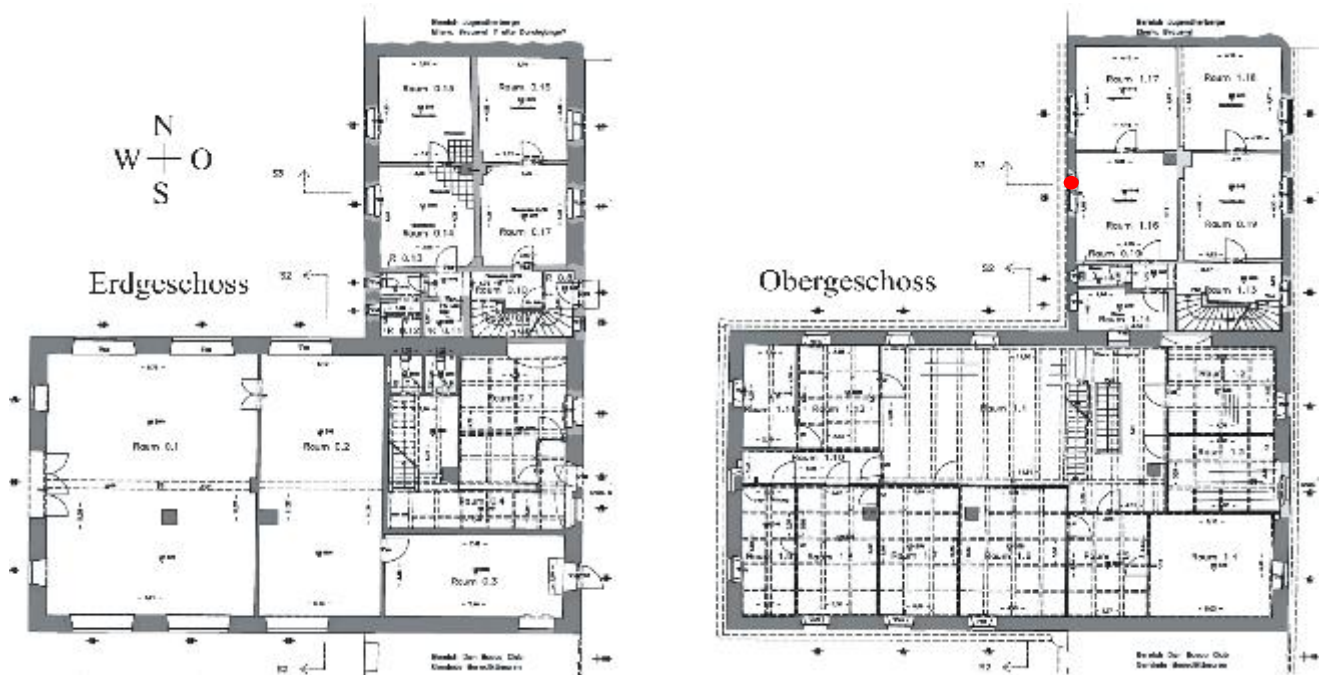
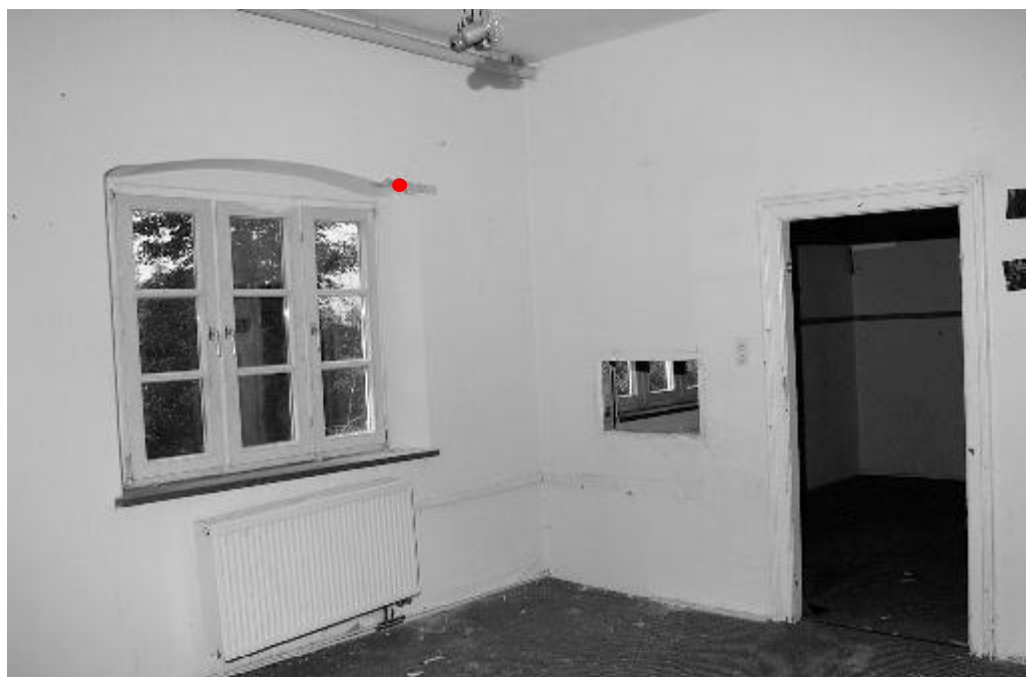
Der rote Punkt zeigt die genaue Lage der Befundstelle (Grundriß oben und Wandansicht unten)

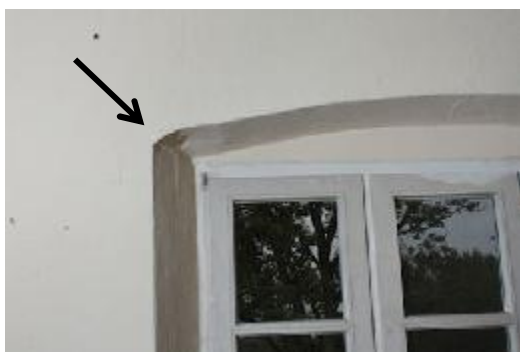
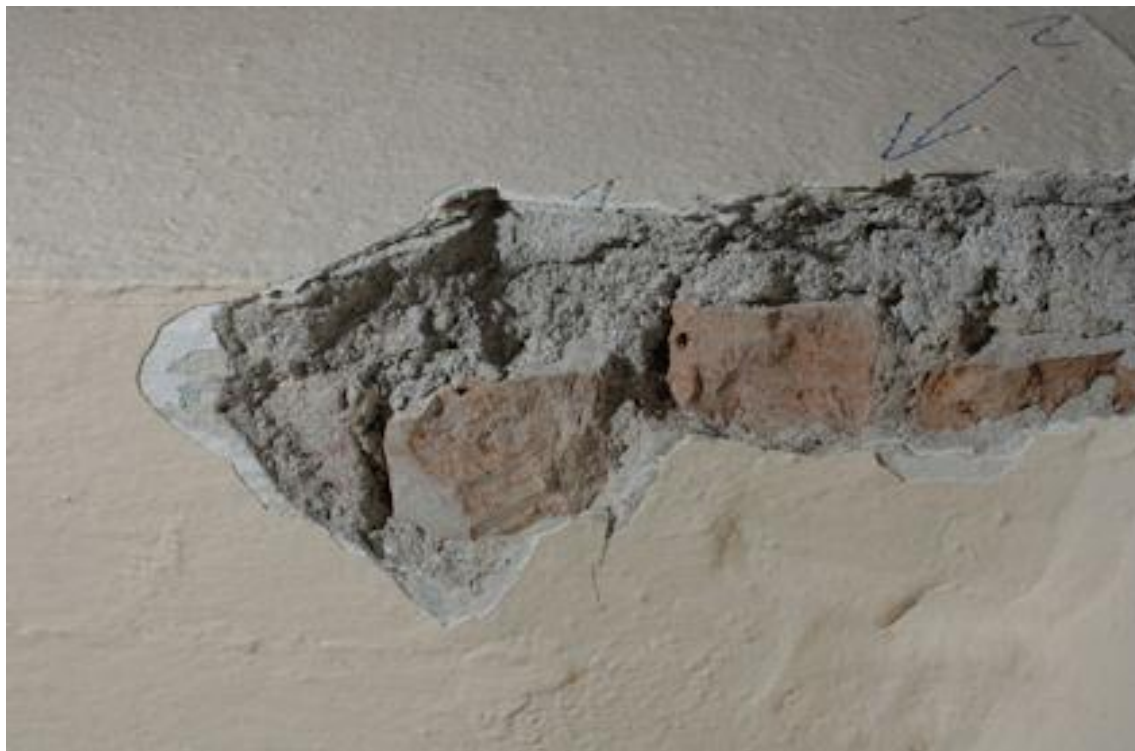
An diesem Fenster ist an beiden Seiten im Übergang von der Fensterleibung zum Fenstersturz eine Unregelmäßigkeit im Formenverlauf zu erkennen. Die Sondage zeigt im rechten Bereich die Ziegelsteine mit verletzter (abgeschlagener) Oberfläche. Dies lässt die Vermutung zu, dass die Fensteröffnung nachträglich vergrößert worden ist.

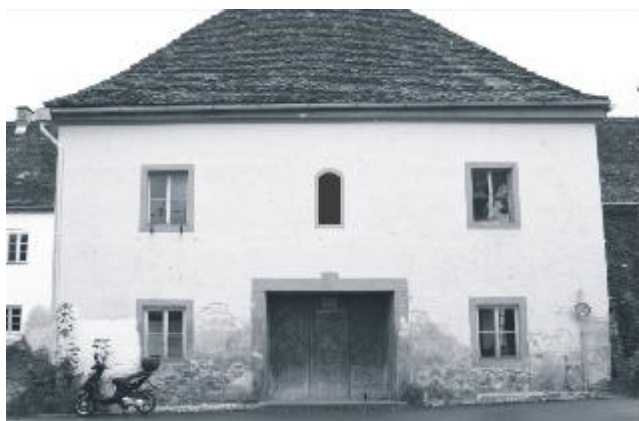
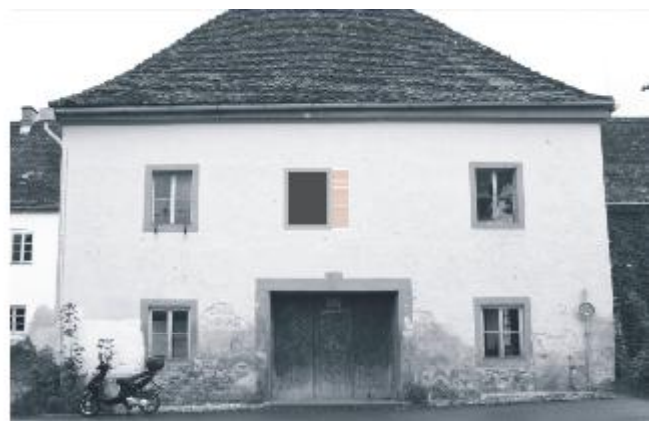
Die Abbildungen zeigen von links oben nach rechts unten exemplarisch die Veränderung des mittleren Fensters des Obergeschosses. Links oben die vermutlich ursprüngliche Form des Fensters. Über den 1940 er Jahren wurde das Fenster (Fassadenansicht) fast zur Gänze vermauert und nach links ausgebrochen. Die Fensterform war nun größer und rechteckig, jedoch im Fassadengefüge aus der Mitte nach links versetzt.

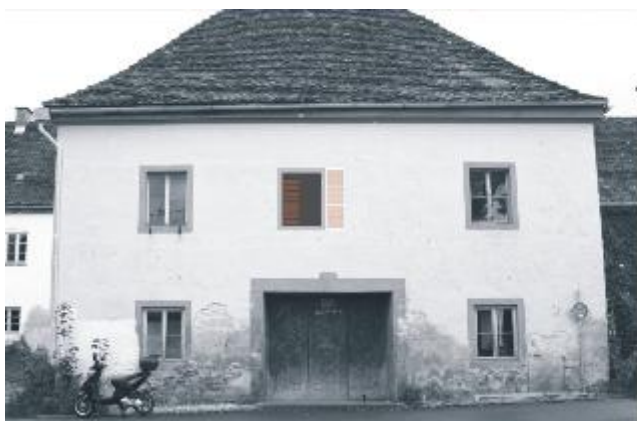
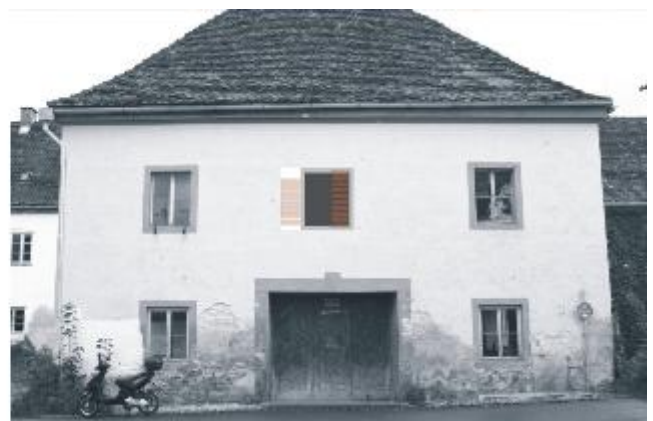
Vermutlich aus ästhetischen, eventuell auch aus statischen Gründen wurde dieses Fenster in der Folge an der linken Seite wieder vermauert. Das Fenster behielt nun seine rechteckige Form- saß jedoch wieder im Zentrum mittig über dem Zugangsportal im Erdgeschosses. Die erste Vermauerungen (Zusetzung des kleinen Fensters) wurde nicht rückgängig gemacht. Dieser Zustand entspricht der heutigen Situation.

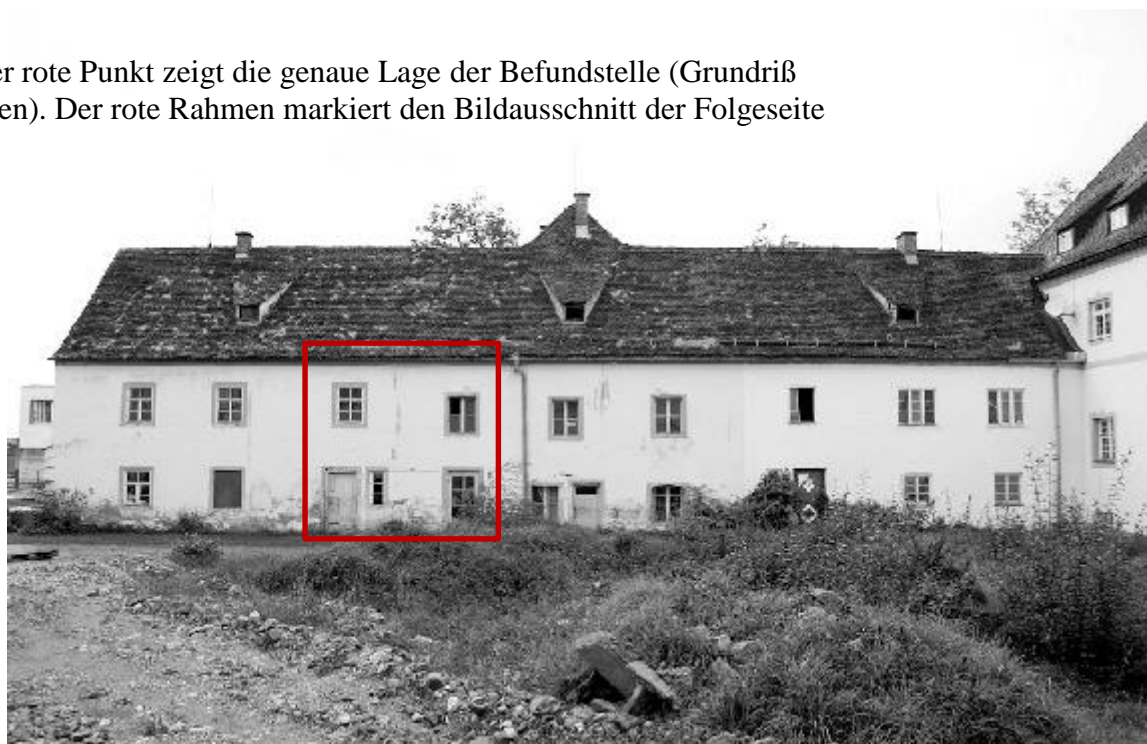
An der Ostfassade des Gebäudekomplexes konnte im Übergangsbereich Kopfbau-Querbau (südlicher Teil) eine Mauerwerksfuge festgestellt werden.

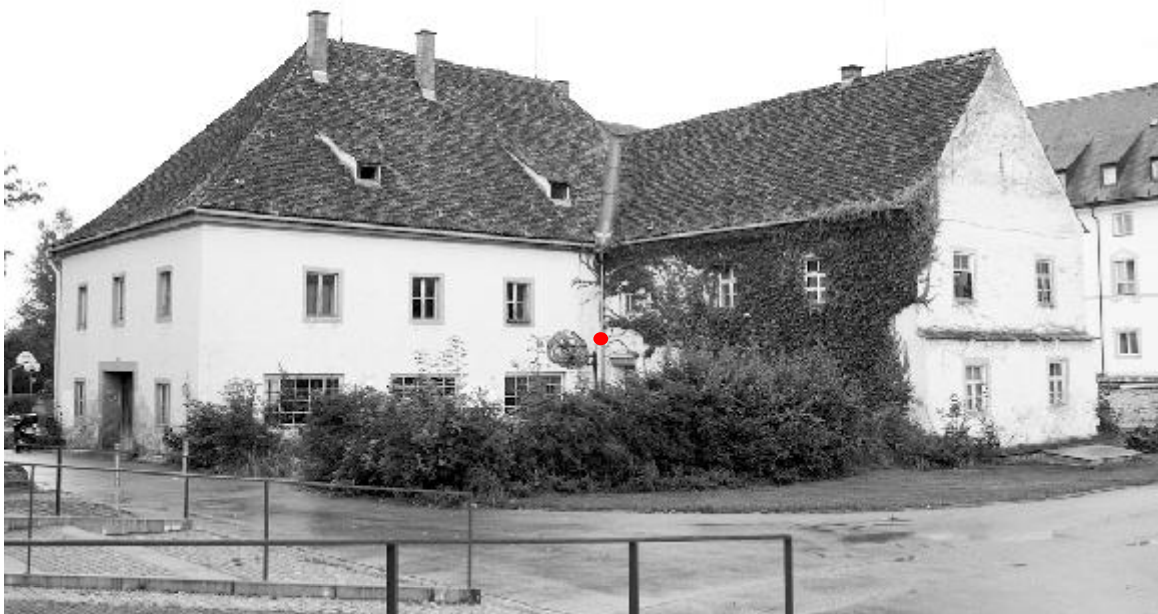
Auf der gegenüberliegenden Seite des Gebäudes in der Süd- Westecke Kopfbau - Querbau (südlicher Teil) schließt das Mauerwerk des Querbaues stumpf an den Kopfbau an. Der Verputz des Kopfbaues mit der ersten Kalkschlämmschicht läuft hinter der Vermauerung des Querbaues durch.

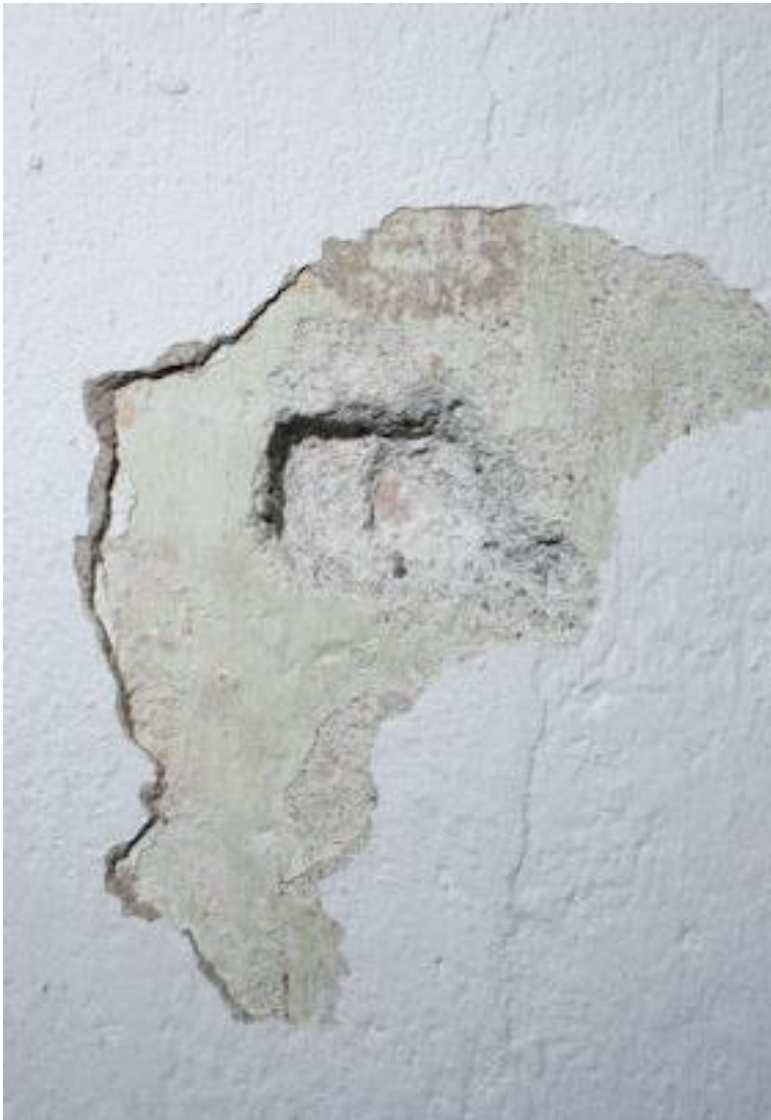
An dieser Stelle im Wandbereich des Nordbaus konnte folgender Schichtaufbau festgestellt werden:

Vermauerung aus Ziegelsteinen

dünne Putzschicht (Schlämme?)

Kalkputzschicht circa 1,2 cm stark,
Größtkorn circa 0,8 cm

weiße Kalkschicht

heller grüner Ton

dünnere, dunkelfarbener harter Putz
(hier circa 0,5 cm stark)

dispersionshaltiger Anstrich mit
grüner Fasche (am Fenster)

weißer dispersionshaltiger Anstrich
